報文集 第29号 目次

ダブルリングレーザーによる管内面形状 測定機械を用いた管内面診断技術の検証

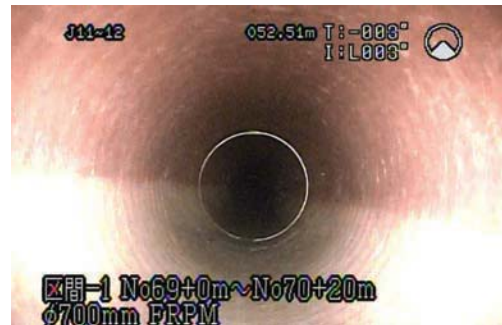
さらに、継手部は通過時に、一旦、機械を停止させるなどして入念に確認したが、継手間隔の開きや破損等の変状はなかった。管内検査用カメラによる管内面調査では、管内状況は健全であることが確認できた(写真-10)。

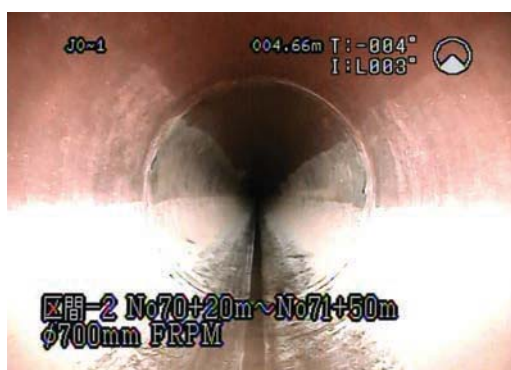
よって、管内検査用カメラによる管内面調査から、管内状況は比較的健全性が確保されていると判断できる。

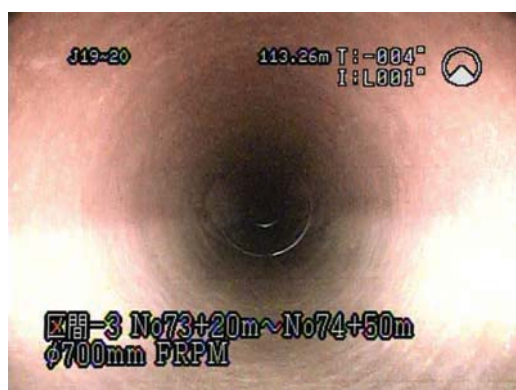
本調査は、12月の冬期間に実施したことから、外気温と管内温度の違いにより、カメラレンズが曇り、モニターによる調査下流端付近での目視が困難になった。これ以外では、管内検査用カメラによる管内面調査では、問題なく管内の状況を正確に把握できた。

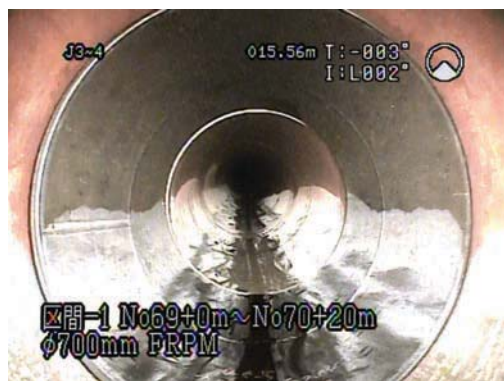
動画画像からは、内面ひび割れ、欠損、継手の不具合、管内面状況（土砂堆積状況）、鋼製異形管の腐食状況等の有無について、現地調査時点のモニタ画像と録画した動画により管内状況を確認した（写真-20、21）。

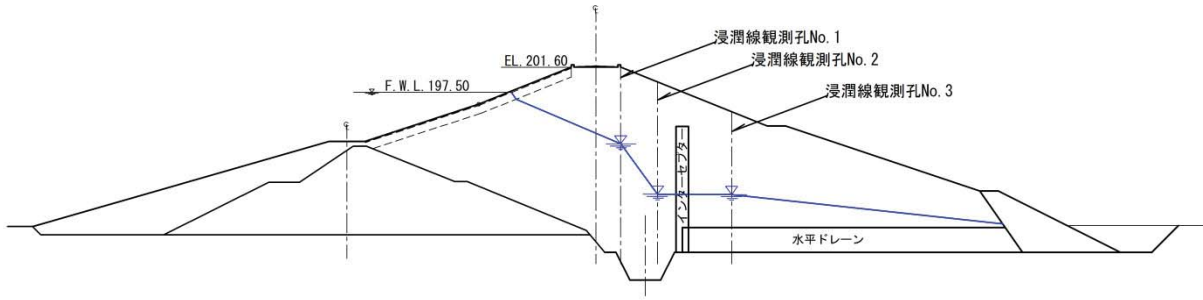
以上より、本ダムの堤体は、レベル1地震動に対する耐震性能を有していると判断した。

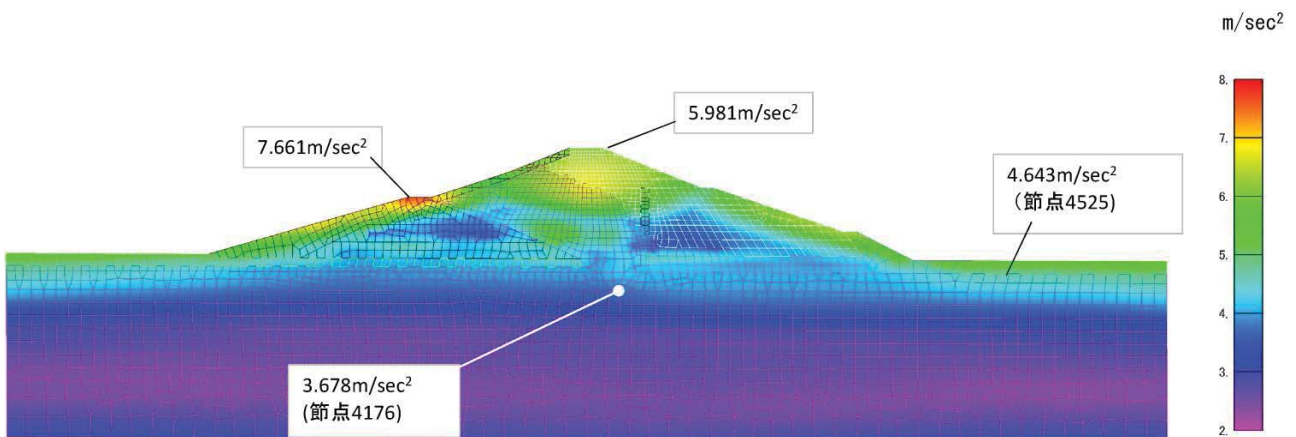
図-14 地震応答解析結果 (内陸活断層型地震)

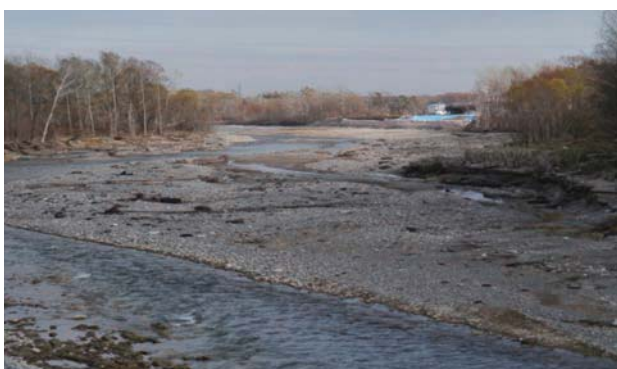
写真-3 洪水によって決壊氾濫した美生川

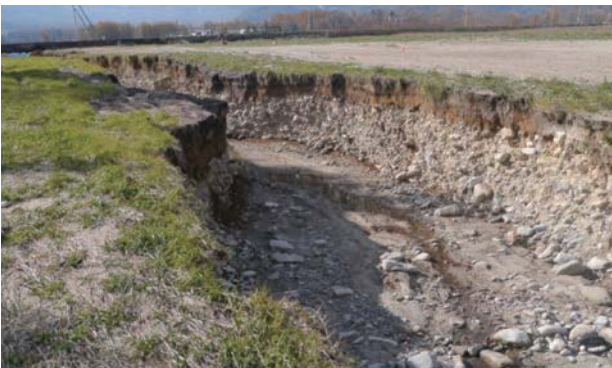
写真－6 清水町友山地区の農地侵食による溝

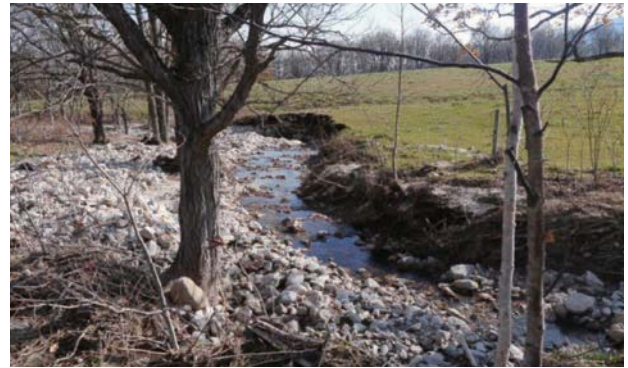
写真－9 公共牧場草地に侵食で生じた流水路

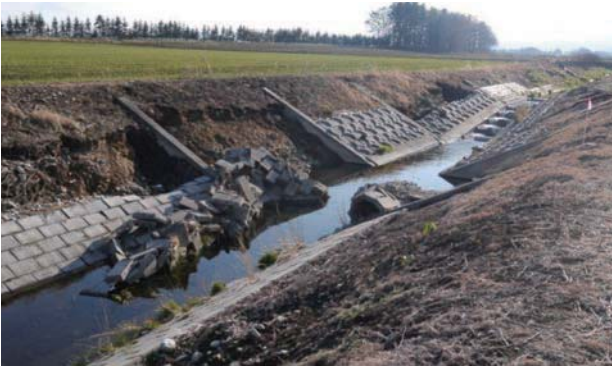
写真-10 明渠排水路の護岸ブロック破損

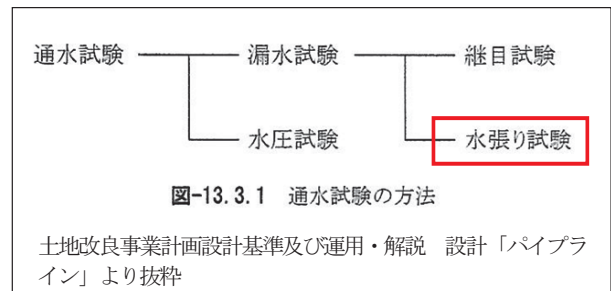
試験対象施設では、水張り試験で水密性および安全性を確認した後に、開水路（水路トンネル）区間について、流量を数段階で変更して用水到達時間の検証を行った。

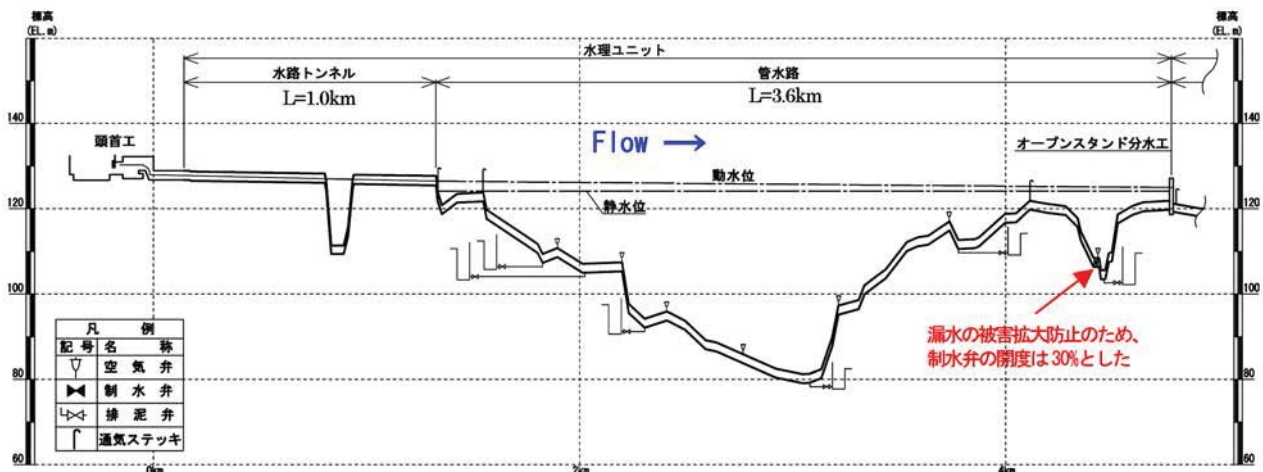
図-3 水路トンネルを含むパイプラインの縦断模式図

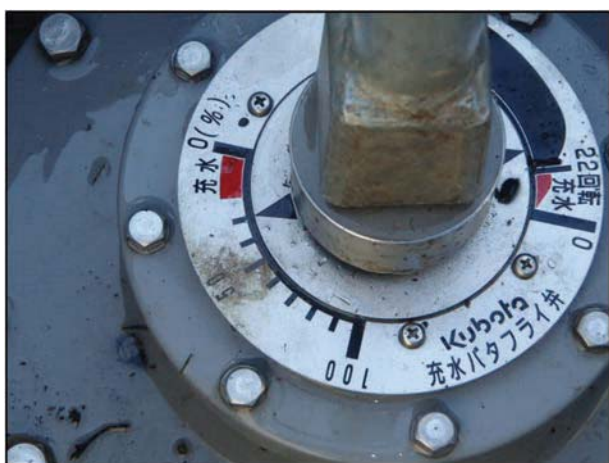
写真-1 管路途中の制水弁の中間開度設定の事例
(水張り作業時、流量制御は別地点)

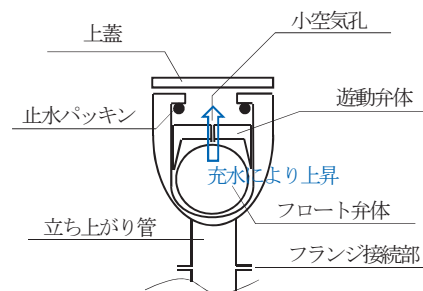
空気弁工からの漏水は、遊動弁体の止水不良と配管のフランジ部からの漏水であった。遊動弁体の止水不良は、パッキンとの間のゴミ詰まりを原因とするケースが他の要因に比して多く見られた。この場合は、充水後の清掃により速やかに止水した（図-4）。また、フランジ部からの漏水の原因は、パッキンの不具合によるものであった（写真-2）。

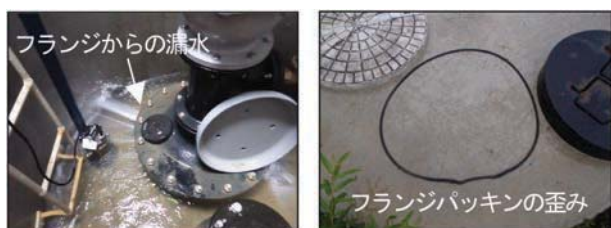
以上の漏水は比較的少量の場合が多いものの、放置すれば空気弁室が水没して給排気機能に支障を及ぼす可能性などがあることから、水張り完了後の巡回による状況確認が重要である。

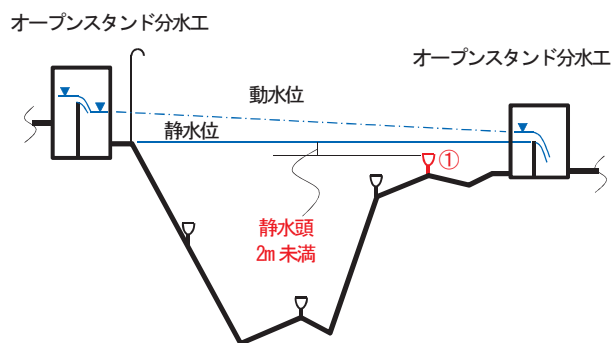
図-5 静水頭の小さい空気弁のある水理ユニットの概念図

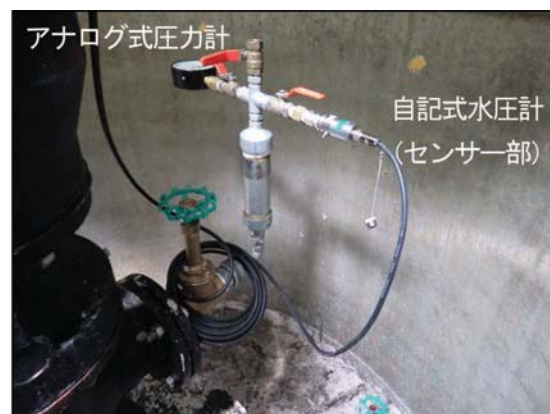
本地区の水張り試験では、遠方監視機能を備えた自記式水圧(圧)計による計測を行い、漏水の判別の精度向上を図るとともに、観測した水圧データの水位標高への変換や、水位の異常判定(警告閾値)による警報機能を備えたスマートフォン用のアプリケーション(自社開発)を利用することにより、減水傾向の変化(漏水の発生と拡大)への即応を可能とし、試験の安全性の向上に努めた(写真-3~写真-4)。

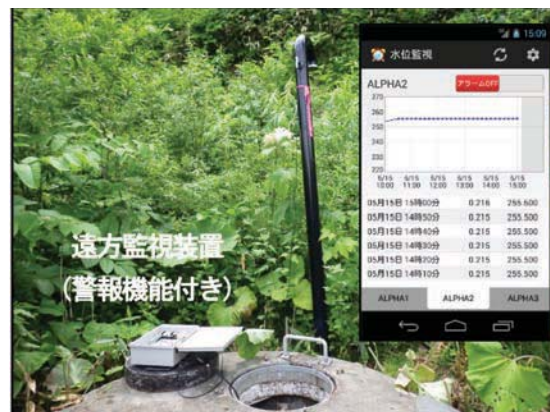
写真-4 遠方監視装置の使用事例
スマートフォンアプリ(自社開発)による監視例

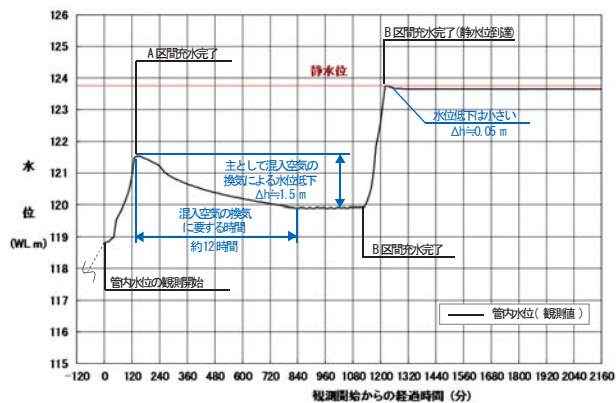
図-6 漏水観測における混入空気の影響事例

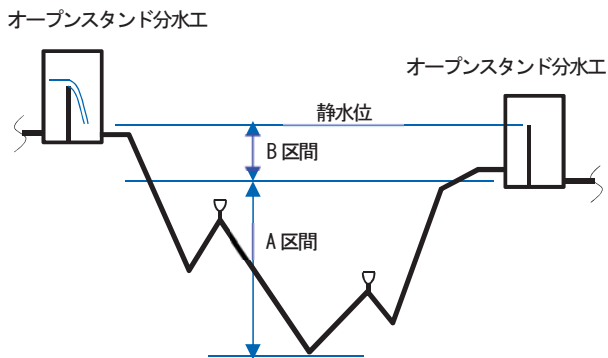
図-7 漏水観測で混入空気の影響を観測した水理ユニットの概念図

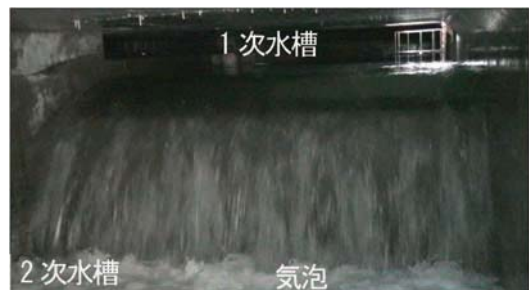
水流が隔壁から越流して管内に流入する構造のオープンスタンドを含む場合や、起伏が大きく急傾斜部を含む場合は、漏水の観測とその評価にあたり、水張り作業で生じて管内に滞留する気泡の影響に留意が重要である。水張りにより発生・連行する気泡の量は、施設の構造に加えて充水量とも関係があることから、とくに規模の大きいオープンタイプパイプラインでは、水張り作業時間(試験工期)の制約などに配慮しつつ、適正な充水量(少流量)の設定が重要と考える。
