# 報文集

第19号

社団法人 北海道土地改良設計技術協会

# H幹線用水路の新たな水管理の展開

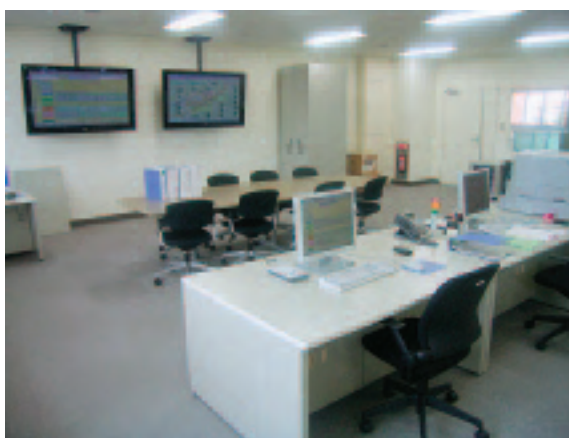
写真－1 集中水管理センター集中管理室

幹線用水路の通水機能の拡大、送配水機能の改良と、防災・安全機能の向上がなされ、管理する施設が拡充、高度化されたなかで、水管理の効率化や管理業務の合理化を実現するためには、従来にもまして監視すべき項目は多岐にわたる。平成17年度に水管理機器の設置工事を行い（一部未施工）、同年、集中水管理センターも完成し、平成18年度から集中管理室での運用が試行された（写真－1）。

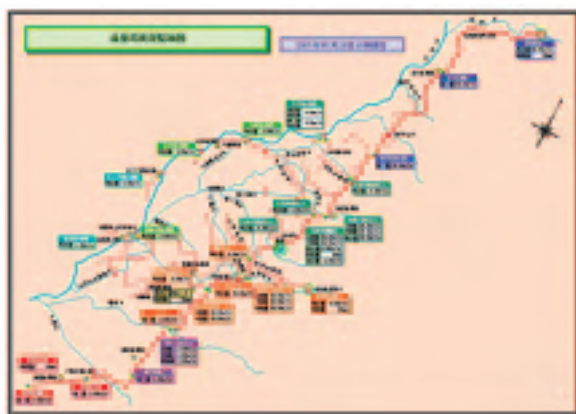
図－１ システム監視画面イメージ図

導入した水管理システムは、将来の特定多目的ダムからの補給に係る取水管理の円滑適正化を図るため、従前の水深管理に加え、流量管理を併用することとし、**図－１**に示す幹・支線用水路の主要46地点を監視ポイントとして、流量計測32地点（超音波式）、水位計測14地点（流量演算）で遠方監視することとした。

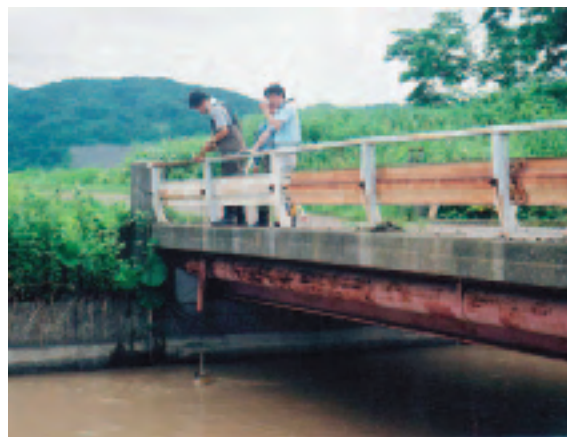
写真－２ 既設橋梁を利用した流量観測事例

観測方法は、観測地点の状況により、既設橋梁の利用、仮設橋の利用およびボートによる計測の3方式である（**写真－２**、**写真－３**）。

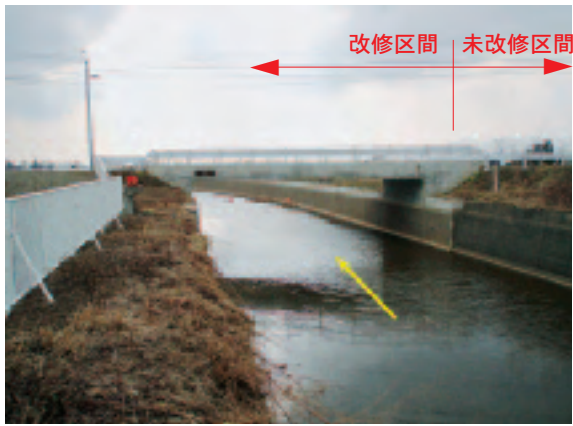
写真-4 Ni地点下流付近の水路状況

従来、頭首工取水後の管理ポイントとして水深監視が行われていた Su 地点から、この下流12km地点の市町界に位置し、引継ぎ水位の確認が重要な管理指標とされていた Ni 地点までの水路区間は、機能評価に基づく改修工事により、既設利用と改修が混在している（**写真－４**）。

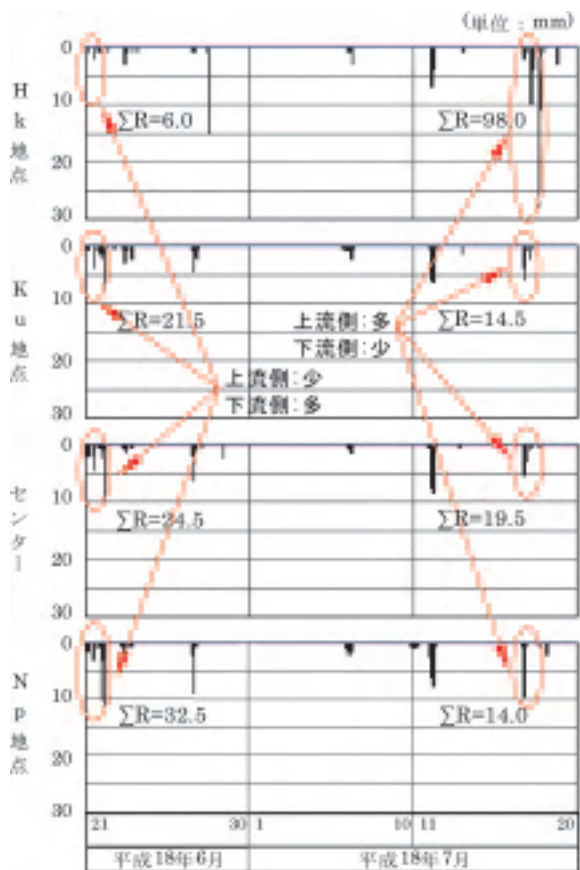
図-6 雨量局降雨量経時変化図

図-6は、集中管理室が運用を開始した平成18年度の雨量局（5箇所のうち1箇所は未施工）における降雨量時系列の比較である。

降雨分布の相異は、7月17～18日にかけて顕著である。頭首工（Hk地点）では1日で98mmの豪雨（時間最大28mm）を観測したのに対し、中・下流側のいずれの雨量局とも、同時間内の総降雨量は20mm以下となっている。このような降雨分

布では、頭首工地点で豪雨があったからといって、頭首工での取水を制限してしまつては、下流側での利水に支障をきたすことになる。逆の傾向は、6月21～22日にかけてみられ、この場合は頭首工での取水を制限しなければ、下流で溢水被害の危険性が生じる。

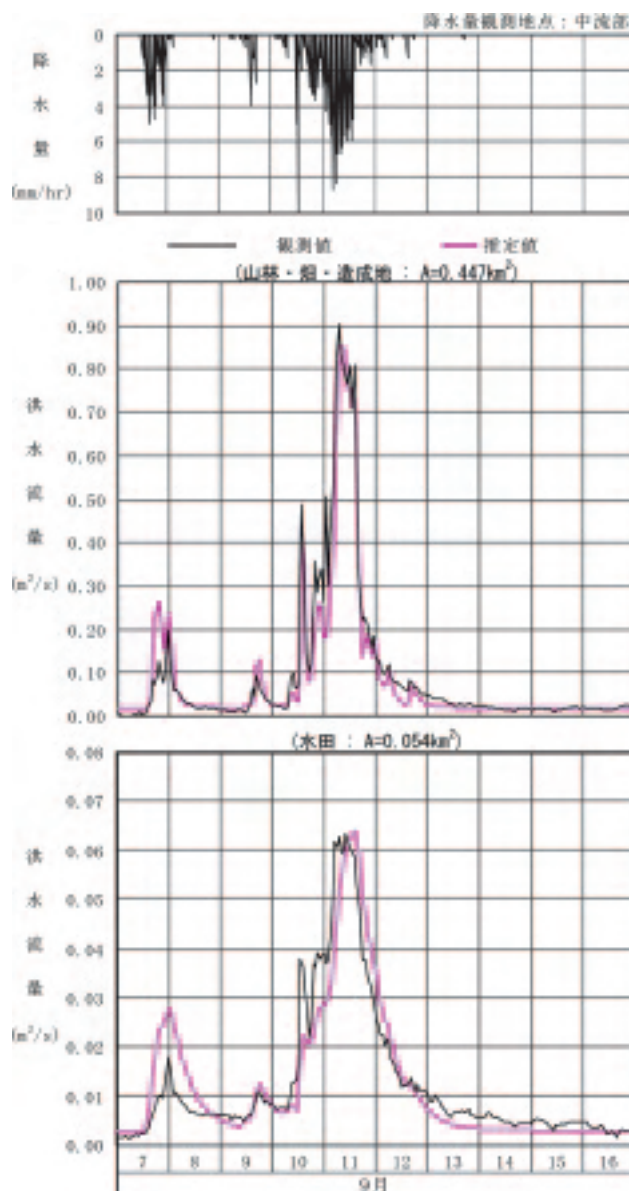
図-7 幹線用水路流入量推定計算図

ルにより、流入量を再現した結果は図-7のとおりであり、観測値と推定値は良く符合するとともに、山林・畑・造成地の尖鋭な流出に対し、水田ではその貯留効果から緩慢な流出となっており、流域の土地利用による流出特性の相違も現れている。

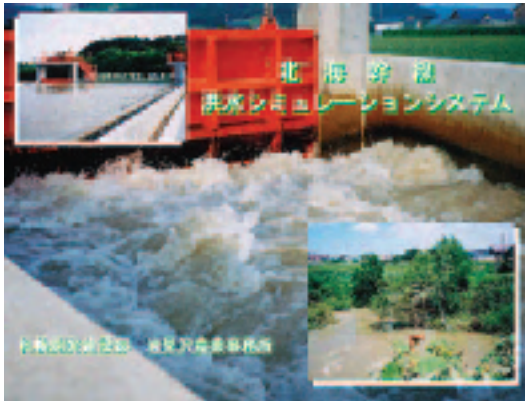
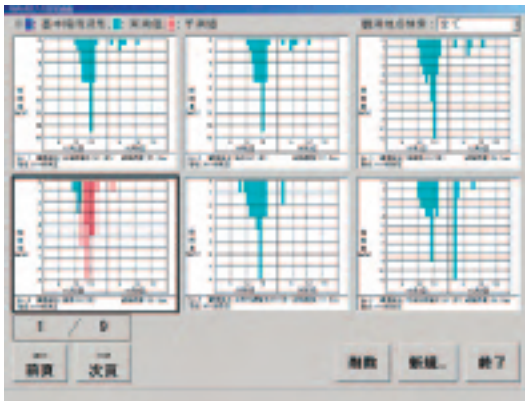
図-8 幹線用水路洪水シミュレーション画面

適正な流出モデルが作成されると、後はパソコンで5箇所に配置した雨量局の観測値(ソフト内でティーセン分割による流域の面積雨量を算定)や天気予報による予想降雨を入力することによ

て、幹線への流入量を予測する支援システムを構築することは容易である（図-8参照）。

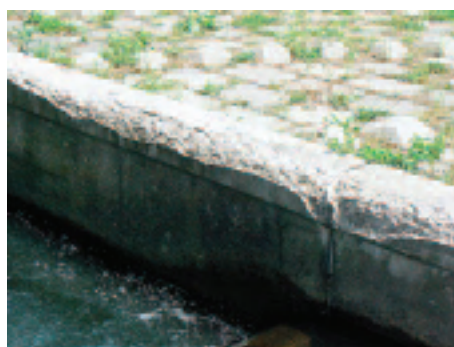
写真-3 凍害劣化の状況

凍害とは、コンクリート中の水分が凍結融解を繰り返すことにより、コンクリートが表層に近い部分から徐々に劣化する現象である。凍害による主な劣化の形態は、ポップアウト、微細ひび割れ、スケーリング、崩壊が代表的である。

凍害劣化は、直接雨水にさらされたり水の溜まりやすい位置、昼夜の温度差が大きい日射を受ける南面や西面のコンクリート面、出隅部に発生しやすい。

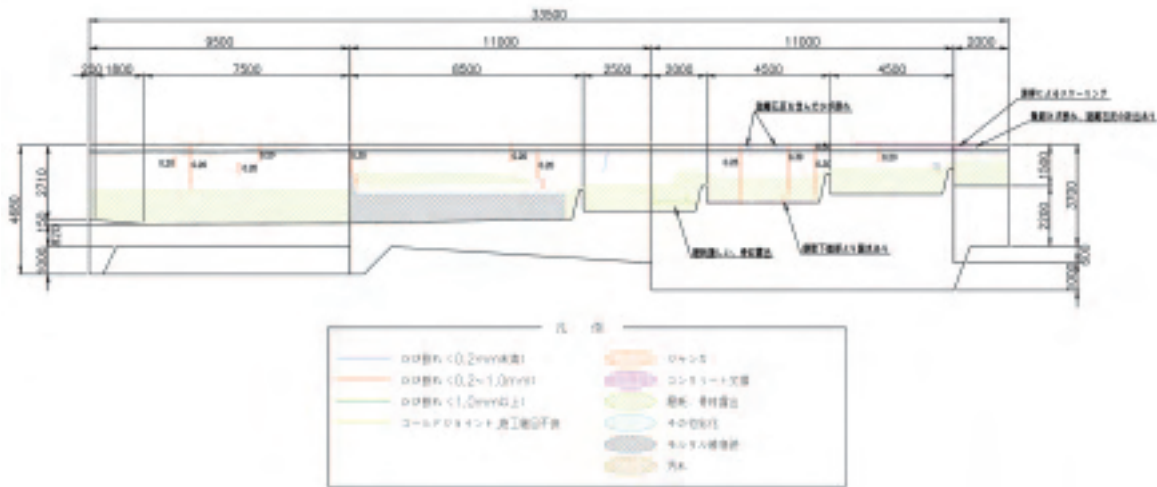
図5.1 劣化状況のスケッチ

目視調査では、ひび割れ、鉄筋露出、錆汁、骨

材露出、遊離石灰、漏水、補修跡等の発生状況をスケッチし(図5. 1)、デジタルカメラにより撮影を行った。これらの調査結果より、

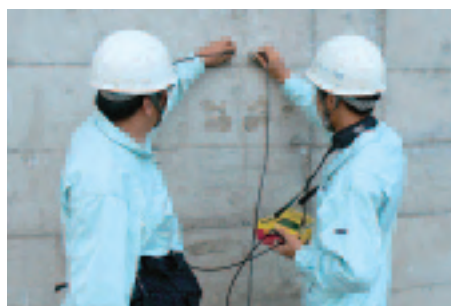
写真-6 超音波法によるひび割れ深さの測定

ひび割れ深さは超音波法(BS法)により測定した。超音波法(写真-6, 7)は、ひび割れ開口部を中心として発振子と受振子の距離をそれぞれa及び2aとした時の各伝播時間(t1, t2)よりひび割れ深さを求める方法である。

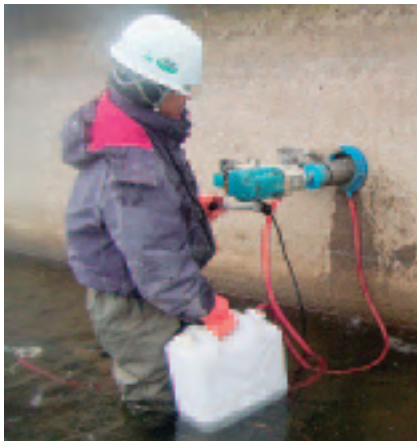
写真－8 コア採取状況

コアの採取は、目視調査の結果や目的等から採取箇所を選定し、電磁波レーダーにより鉄筋位置を把握し採取位置を決定した。コアの直径は鉄筋

間隔の制約がないことからφ100mmとした。穿削時の冷却水は河川に流れ出ないようにポリタンクに集水(写真－8)し環境面に配慮した。一軸圧縮強度試験の結果は平均30.4N/mm<sup>2</sup>となり全ての供試体が設計基準強度21.0N/mm<sup>2</sup>を上回っていた。

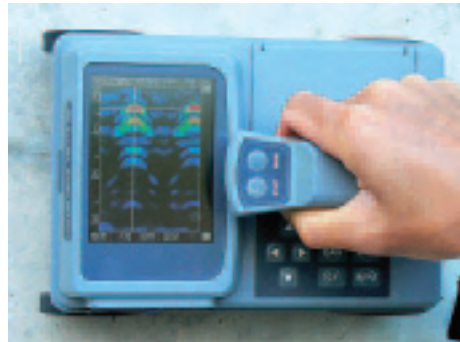
写真-10 電磁波レーダー

鉄筋かぶり深さは電磁波レーダー（写真-10）により測定した。電磁波レーダーは、放射された電磁波がコンクリートと電気的性質の異なる物体との境界面で反射し、その往復の伝搬時間から反射物体までの距離を求めている。

コンクリート中の電磁波の伝搬速度は比誘電率により決まり、コンクリートの比誘電率は乾湿等によりその値が4～20と変動するため、かぶりの測定値をコンクリートの状態により補正する必要

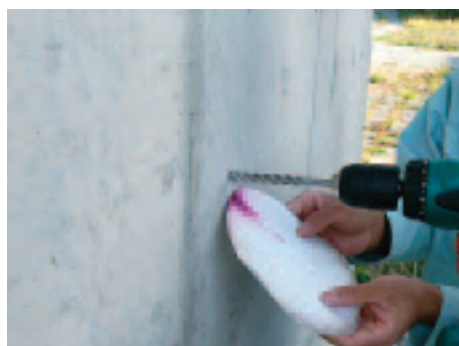
写真-12 ドリル法による中性化試験

中性化試験は、圧縮強度試験と併用して行うコア採取による方法（写真-11）を基本とするが、コア採取による方法だけでは多くのデータを得ることができない。中性化深さはコンクリートの品質、環境条件によって大きく値が異なるため、できるだけ多くの箇所で測定する必要がある。本頭首工では非破壊試験に分類され構造物への負担が少ないドリル法（写真-12）によりデータの補完を行うこととした。

コアによる中性化深さとドリル法による中性化深さを比較すると、若干ドリル法によって得られた中性化深さは大きめの値となっているが、高い相関関係が認められ、簡易法であるドリル法により得られた中性化深さも十分な信頼性を有しているといえる。（図5. 6）

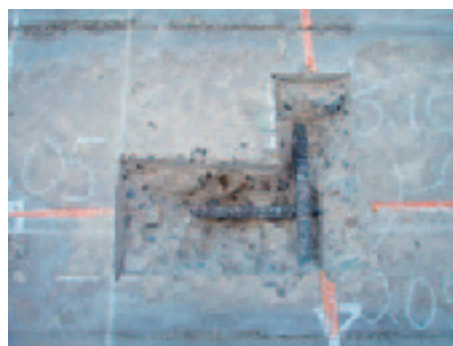
写真-13 鉄筋腐食状況の確認

れ部の鉄筋腐食が進行する可能性があることから、はつり試験を行いひび割れ部の中性化の進行状況、鉄筋の腐食状況の確認を行った。(写真-13, 14)

はつり試験の結果、ひび割れ部の中性化の進行および鉄筋腐食は確認されなかった。

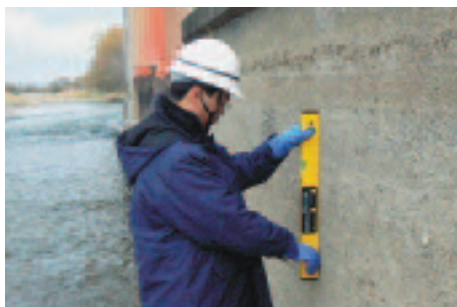
写真-15 擁壁の傾倒調査

護岸擁壁の傾倒調査および土砂吐エプロン・洪水吐エプロンの不同沈下の有無およびエプロンの磨耗状況の調査を行った。(写真-15, 16)

護岸擁壁については、傾倒は無く継目部の目違

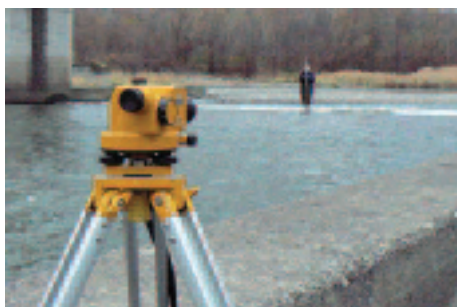
写真-16 エプロンの磨耗・不同沈下調査

い等も発生していなかった。エプロンは不同沈下はしていないが、全体的に流水の影響により磨耗しており最大2.4cmの磨耗が確認された。

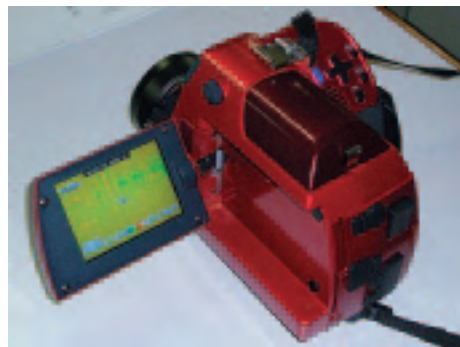
写真-17 赤外線映像装置

サーモグラフィーとは、コンクリート表面から放射される赤外線を、検出素子を用いて二次元的に走査し、検出された赤外線量を映像として表示する方法である。赤外線映像装置(写真-17)を用いて物体の表面温度分布を測定し、熱画像上に現れる表面温度異常部から、内部欠陥の存在を推定する。

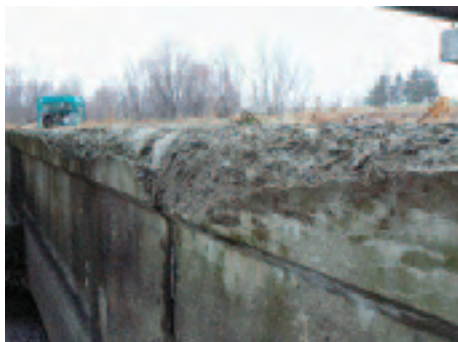
写真-19 擁壁天端に発生した凍害劣化

写真-19は擁壁天端の凍害劣化の状況である。凍害の発生には水の供給が大きな要因となっており、この凍害劣化部は堰柱頂版に設置された排水管が水の供給源となっている。設計段階において操作室の排水管の位置や管理橋の排水管の配置に留意する(コンクリート構造物からなるべく離す、

配管により地面に排水する等)ことが重要である。

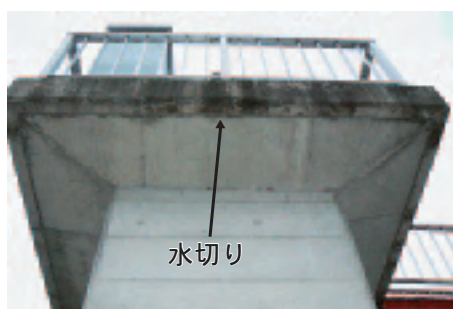
写真-21 水切りの効果

本頭首工には頂版下面に水切りが設置されている。水切りにより雨水の流下が抑制されるため頂版下面には凍害や汚れ(黒色付着物、エフロレンス等)は見られない(写真-21)。水切りがない場合は、頂版下面全体に凍害や汚れが発生する(写真-22)ため耐久性上および美観上問題があり、水切りは有効であるといえる。

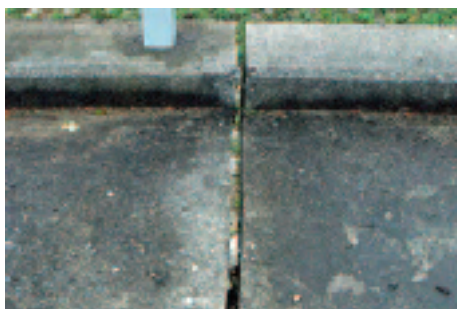
写真-23 管理橋継目

写真-24は堰柱側面の状況であり、管理橋の下側に水の流下による汚れが見られる。また管理橋の橋座部は凍害による劣化が進んでいる(写真-25)。これらの原因となっているのが管理橋継目からの水の供給である。継目には目地材が設置さ

れていたが現在は全て欠落している。(写真-23)

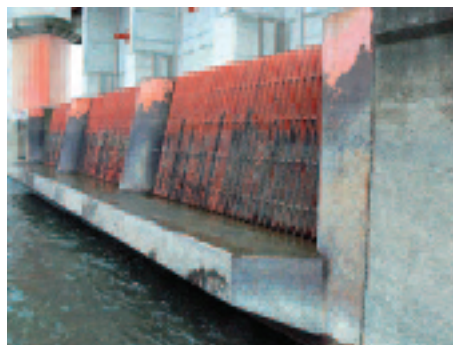
写真-26 鋼材による隅角部の保護

水の供給が無い場合でも隅角部などは激しい気象作用により凍害の発生する可能性がある。このような部位は、隅角部を鋼材によって保護することも設計段階で検討する必要がある。(写真-26)

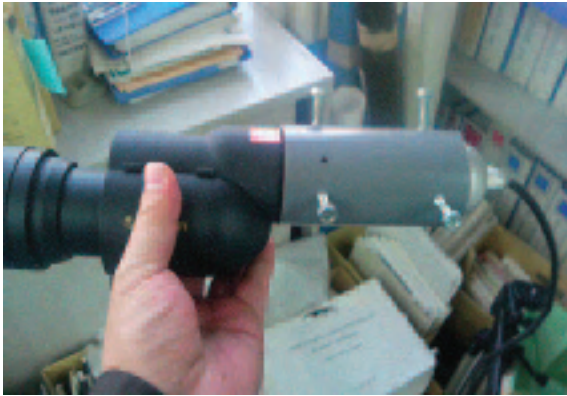
写真 - 望遠観測カメラ

この結果、これらの組合せによる観察により1 km以上離れた場所であっても十分に観測が可能であることが確認された。

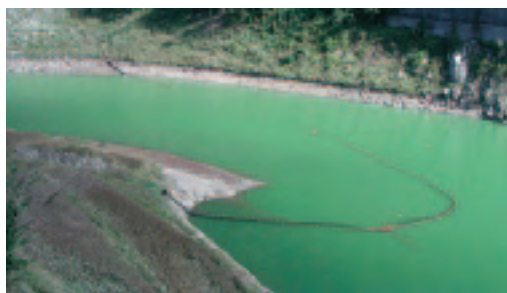
図7 「網大神」の設置状況（水位低下前）

は浅い場所が多く見られます<sup>2)</sup>。すなわち、2種とも繁殖期になると貯水池内の浅い場所に集まってくる習性があります。そこで、図6のように、繁殖期に、貯水池上流端部に水位低下式定置網（「網大神」：特許第3822878号）を用いて、網の上流側の浅瀬を左右完全に囲い、その後の貯水位低下（ドローダウン）をすれば一網打尽ができる
