報文集

平成21年度

社団法人 北海道土地改良設計技術協会

山間地におけるパイプラインの漏水調査手法の評価

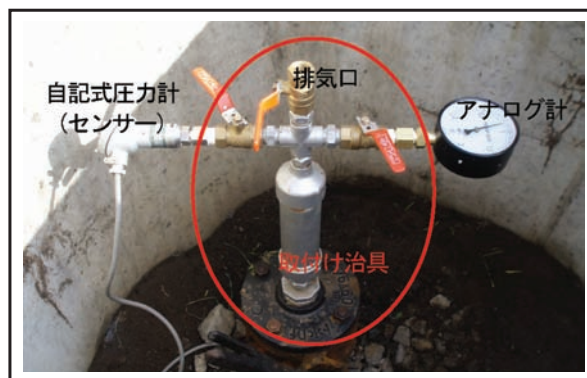
写真-1 治具と圧力計の設置状況

なお、水圧計は、現地に合わせた治具を準備して設置した(写真-1)。治具には三口を設け、一つは目視監視のためのアナログ計を、もう一方には、詳細な経時変化を記録するための自記式圧力計を取付け、残る一つは排気口とした。

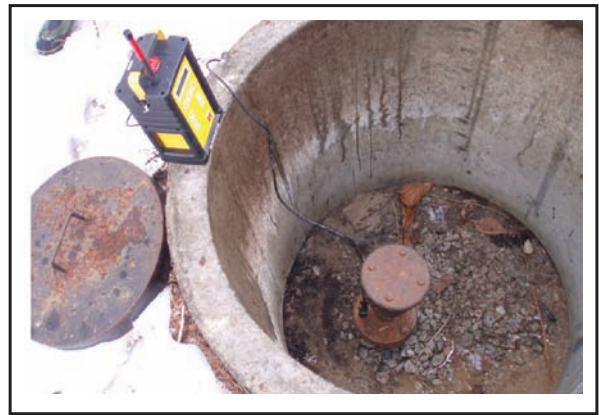
写真-2 センサーの設置状況 (空気弁工)

- D空気弁工に音圧センサーを設置したが、漏水音は無かった。
- E空気弁工に音圧センサーを設置したところ、漏水音を捉えた。
- G排泥弁工に音圧センサーを設置したところ、漏水音を捉えた。
- F空気弁工に音圧センサーを設置したところ、漏水音を捉えた。

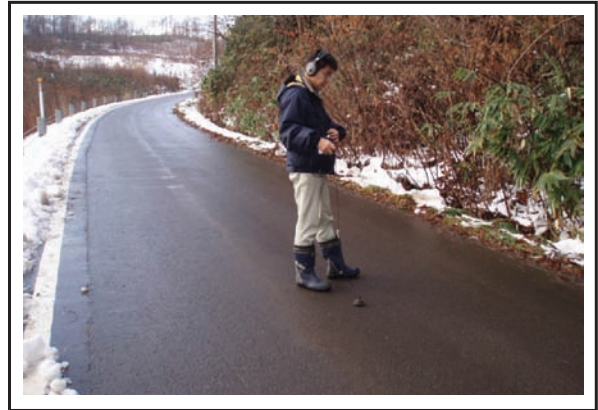
写真－4 漏水探知機による音聴調査状況

漏水探知機および音聴棒を用いた音聴調査を実施した。(写真－4)

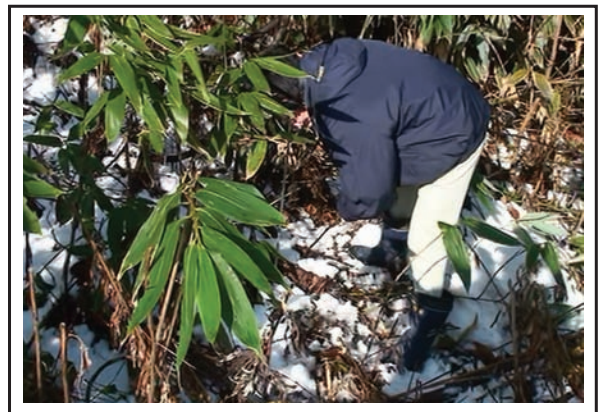
写真－5 音聴棒による音聴調査状況

漏水探知機による音聴調査から、漏水箇所は、排泥弁分岐点より 6 m 程度下流地点の可能性が高いと判定した。なお、当該地点付近における音聴棒による調査では、管体に伝わる流水音を確認できた。(写真－5)

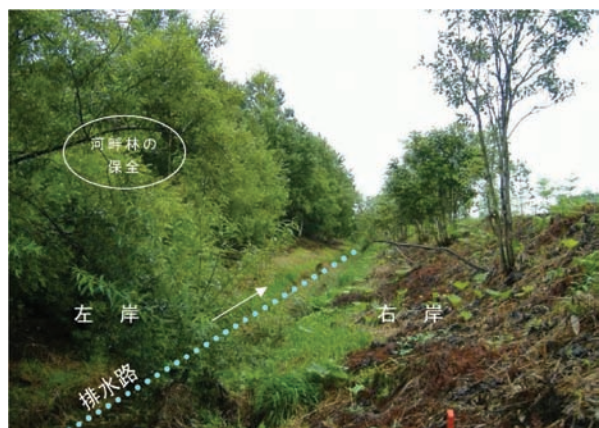
写真-3 現況河畔林

か、オオイタドリ、ヨモギなどの高茎草本類が、水際はクサヨシやアキタブキなどが繁茂している。周辺には、人工の防風林および林帯がある。排水路左岸には、写真-3に示す河畔林があり、排水路の水面に木陰をつくり水温の上昇を押さえ、ニホンザリガニの良好な生息・生育環境を提供している。河畔林からの落葉は、魚類および昆虫等のエサとなっている。

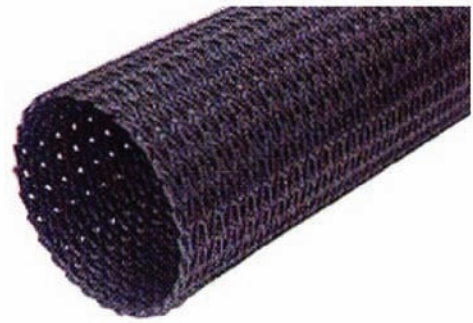
写真-5 ネットロンパイプ

巢穴内壁の材質は、砂礫質の接触感に近づけることと、細かな砂礫が内壁に付着しやすい素材とするため網目状開孔部があり粗面（ザラザラ感）であり、通水性、可撓性が良い写真-5に示す網状の暗渠管を用いた。

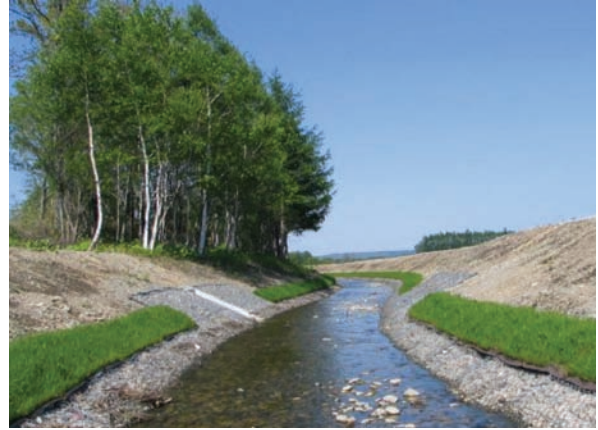
写真-7 保全河畔林

ニホンザリガニの生育水温は、20℃以下を維持する必要があり、致死水温が25～30℃であるため夏の高温時に水面に陰を落とす落葉広葉樹を可能なかぎり保存する必要がある。現況排水路の左岸には、河畔林があるため排水路の平面線形においてコントロールポイントとなる既設橋梁に支障のない範囲で排水路中心線形を右岸へ移動させ、写真-7に示す河畔林の保全を行った。また、次に示す河畔林のその他のはたらきを合わせて排水路の計画を行った。

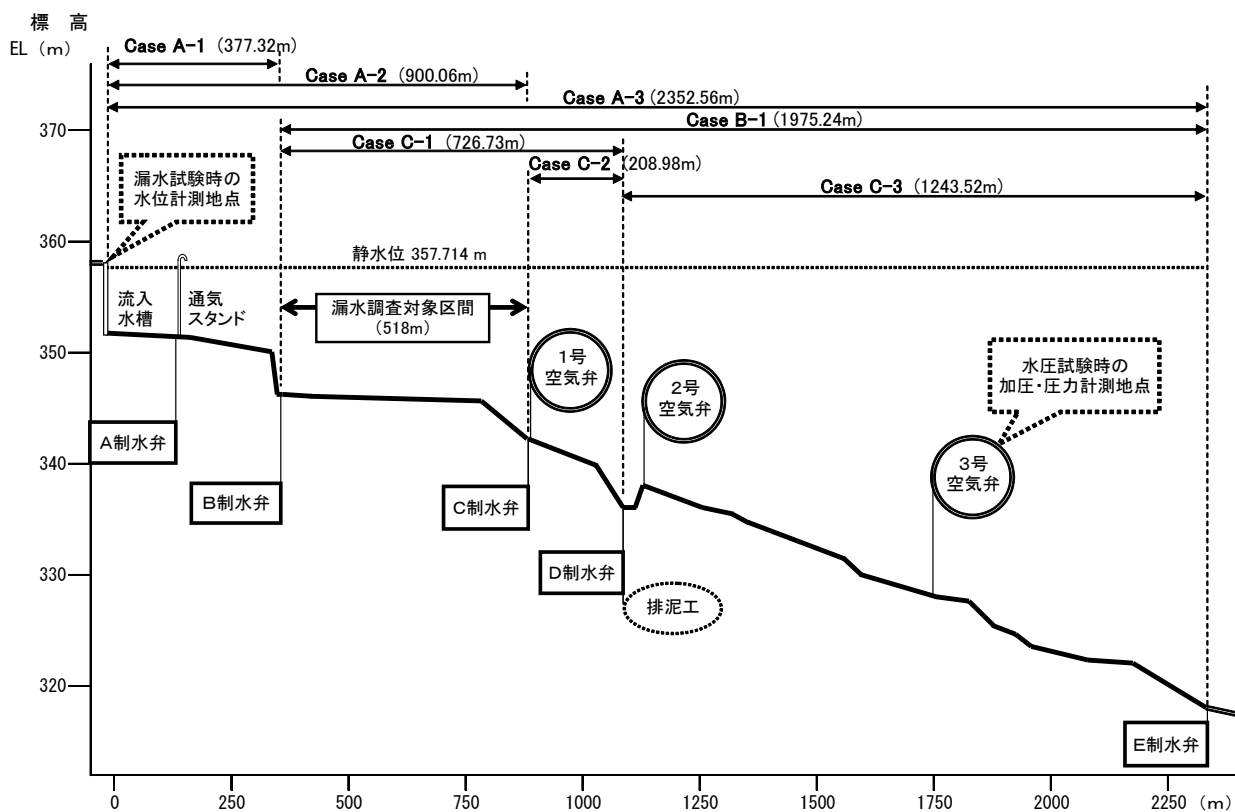
図－2 通水試験の対象区間模式図

表-1に示したように、各試験区間の漏水量は許容漏水量を下回る結果が得られた。ただし、個々の試験区間に着目した場合、Case A-2の漏水量(1402.4ℓ/日)とCase A-3の漏水量(1409.6ℓ/日)はほぼ等しい。また、Case A-1の試験区

間の漏水量（11.6 ℓ/日）は僅かである。このことから、漏水量の多くは「B制水弁～C制水弁」の約518m区間の漏水量であると考えられた。

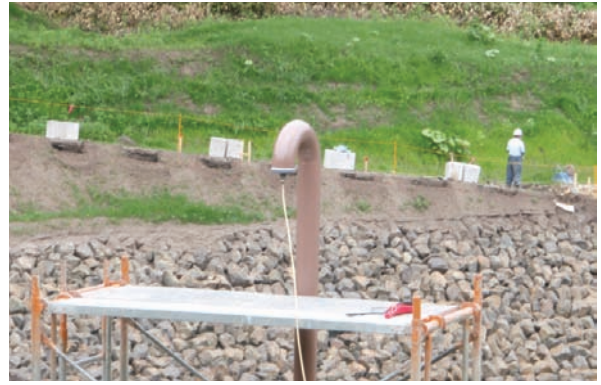
写真－１ 通気スタンドを利用した空気圧送状況

を効率的に実施するため、事前に調査対象区間をできるだけ絞り込む方策を検討した。具体的には、調査対象区間の上流側に設置された通気スタンドに着目し、これを利用して管路内に空気を圧送し、管路内水位が低下しない区間を探索する方法を試みた（写真－１）。すなわち、管路内水位が低下しない区間は、漏水が生じていないと判断できるため、当初の調査対象区間から除外することが可能となる。なお、管路内の水位低下の位置確認は、下流側に位置する空気弁に圧力ゲージを設置し、その測定値に拠ることとした（写真－２）。

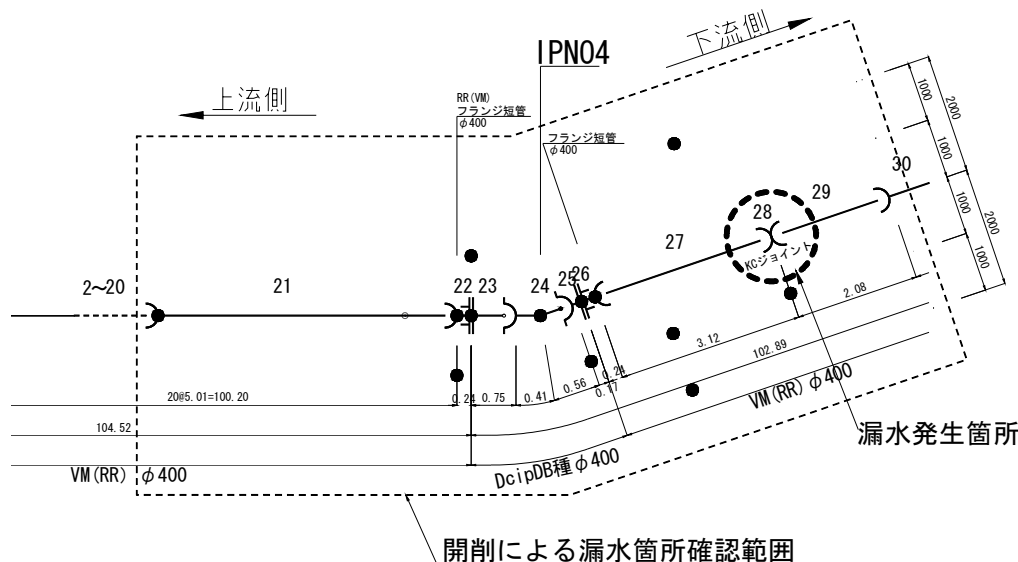
図－4 トレーサーガスの検知箇所（●印） ※管割図上の数字は管番号を表す

探査を開始してから30分を経過した時点（ガスの注入開始から10時間30分後）で、専用センサによるガス反応を得た。具体的には、図－4に示したように管番号20～28の付近（●印）においてトレーサーガスを検知した。

なお、トレーサーガスは管路の上部だけでなく、横断方向に1～2m離れた箇所においても検知された。この理由は、トレーサーガスが土中の通気性の良い箇所を流れて上昇するためと考えられた。

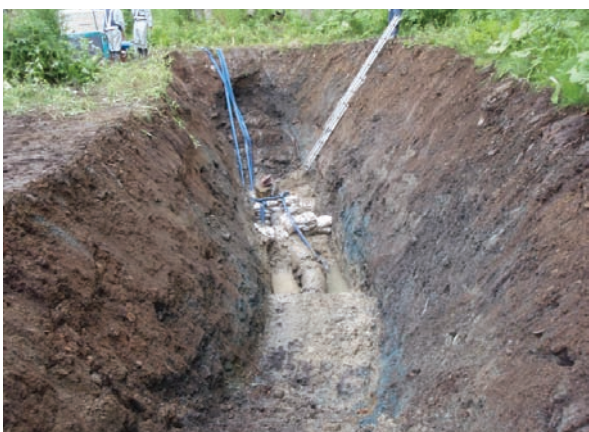
写真-3 開削部の全景

開削作業においては、埋戻し土の除去による管の移動を極力防ぐため、管の周囲を大型土のうで固定した（写真-3）。次いで、漏水箇所を確認するため、管路を露出させた状態において管内の充水を行った。その結果、管番号28の伸縮継手（KCジョイント）部において、約1.8ℓ/minの漏水量を確認した（図-4、写真-4、5）。これは、漏水試験結果から推定した漏水量（約1.2ℓ/min）と同程度であった。

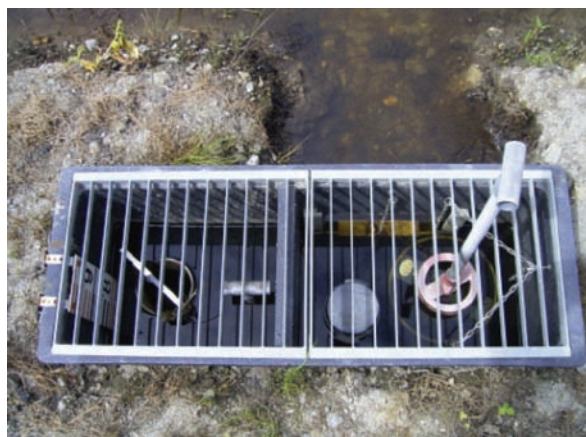
写真-1 ユニットの設置状況

「用排水一体型施設」（以下、「用排水施設」という。）は、パイプライン化した用水管と排水管をユニット内で繋げ、暗渠排水管を通して地下水位を調整するものであり、水位調整管を上下させることで、田面水位と地下水位を制御することが可能なシステムである。

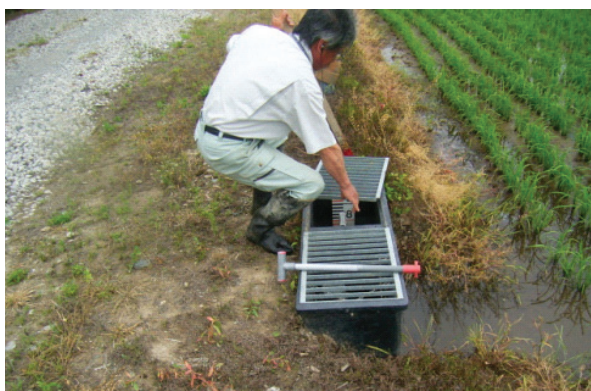
写真-3 水位調整の作業状況

平成19年度の「1.5ha整備ほ場」における調査では、代かき用水給水開始の5月7日から、落水の8月17日までの期間に、水位調整等水管理作業を行った回数は31回で、1ha当たりの労働時間は2.5時間であった。

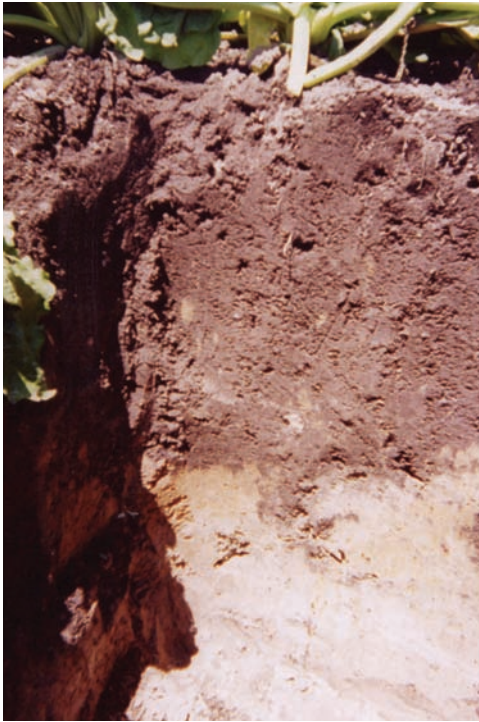
図1 現状の土壌断面

深 さ cm	P H (H ₂ O)	腐 食 %	リン酸 mg/100 g	熱抽N mg/100 g
0-17	6.6	3.3	64.1	5.4
17-37	6.3	3.4	61.4	4.9
37-	6.1	0.5	1.2	0.5

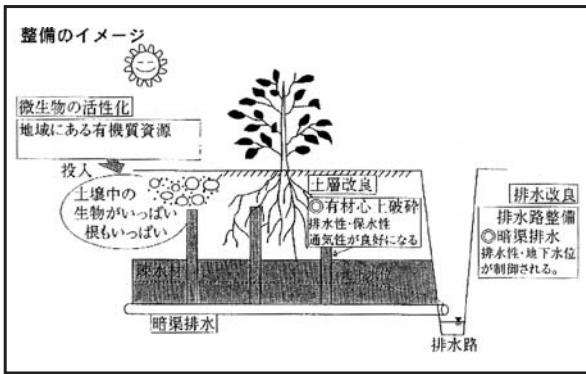
図2 有材心土破碎工のイメージ

施工のイメージ図を示すと次のようになる。

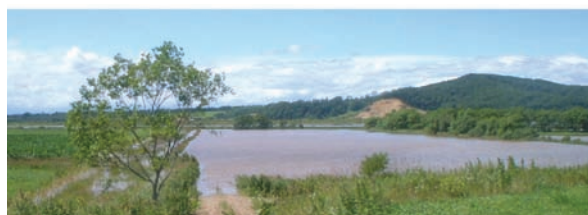
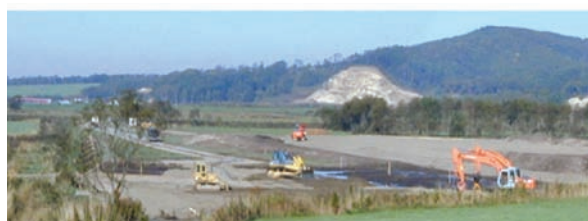
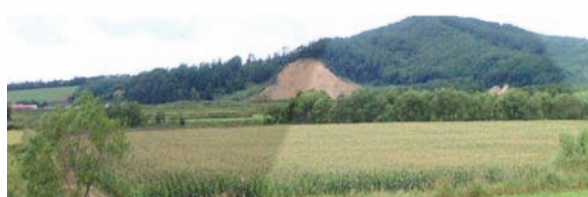
整備前は50mm/日程度の降雨で湛水が発生することがあったが、整備後は湛水被害が解消されるとともに、牧草より湛水の影響を受けやすいデントコーンの生産が可能となっている。

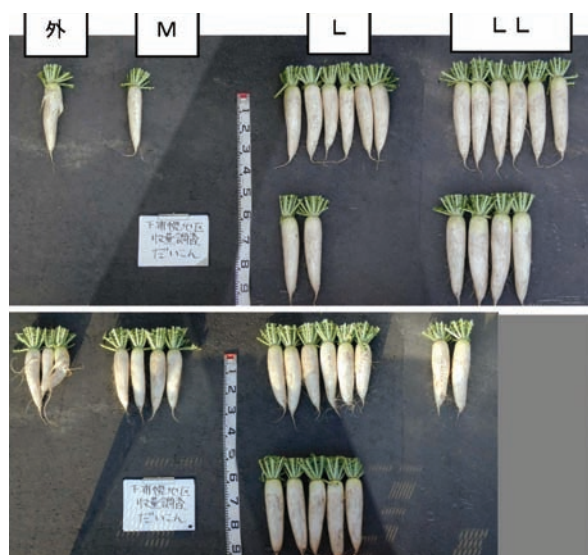
写真4 だいこんの規格による比較 (上：整備済 下：今後整備)

野菜類は、規格内重量及び規格別単価により、総合評価的な観点から検証され、写真4にみるつとおり、整備済の圃場において良好な結果が得られている。
