報文集

平成22年度

報文集 第22号 目次

国営農地再編整備事業の水田区画整理における設計上の留意点

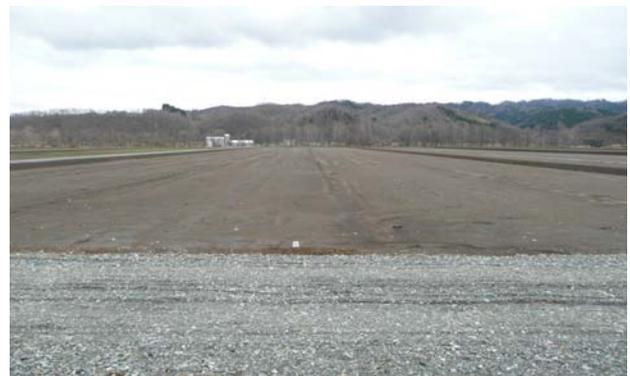
写真-1 1.0haの大区画ほ場

国営農地再編整備事業がめざす区画整理の大きな特徴は、将来を見据えて農地集約することを事業の最大目標と定め、1 耕区（標準区画）1.0ha以上の大区画ほ場を形成することである。（写真-1）

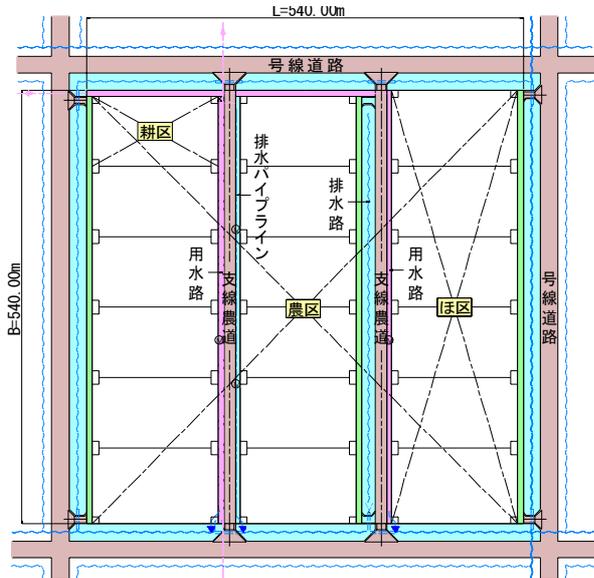
図-1 標準区画

区画の定義として「農区」「ほ区」「耕区」で構成され、それぞれ土地利用計画上の単位となる。

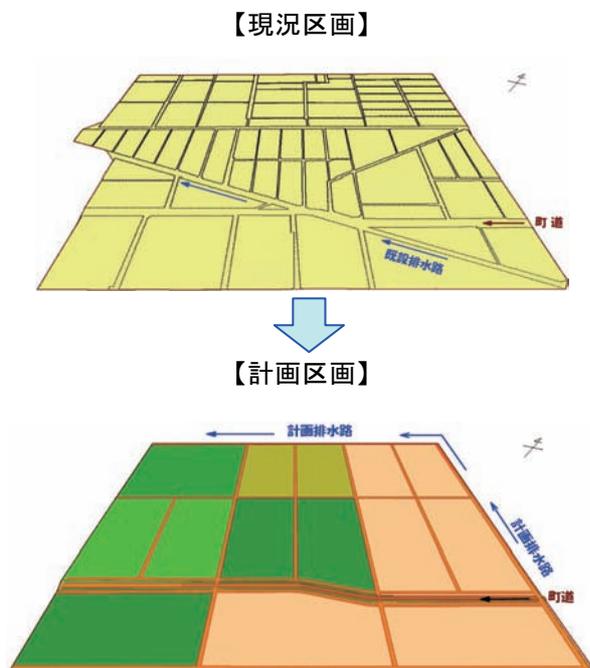
図-2 区画割図

区画計画にあたっては、地域農業の「将来を見据えた区画計画」と「整備水準の均一性確保」が重要である。(図-2)

設計業務においては、地形条件等から施設配置を含めて大区画化の可否を検討する必要があり、現況と同規模の「小さい区画」を要望しても地形的に大区画が可能条件下にある場合は、農家の営農状況を確認しながら、関係機関の意見を踏まえ「将来を見据えた大区画化」を提案する必要がある。

農家が小区画を希望した場合は、均平区(基盤は大区画で造成し、畦畔により小区画割りに分割しておく。畦畔撤去により将来の大規模化に対応する)を提案することが望ましい。(図-3)

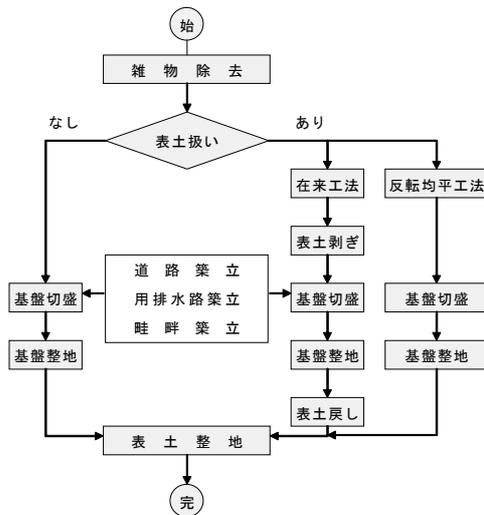
図-4 区画整理作業工程

従来、大区画ほ場整備では、表土を1ヶ所に集積した後、基盤切盛により心土を移動させ、基盤を造成後に表土を戻す切盛工法（在来工法）が行われている。

反転均平工法は、反転プラウで表土と心土を反転させ、ブルで心土を移動させて均平した後、再びプラウで表土を反転させ均平するものである。

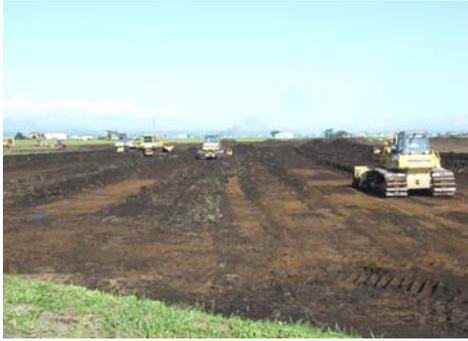
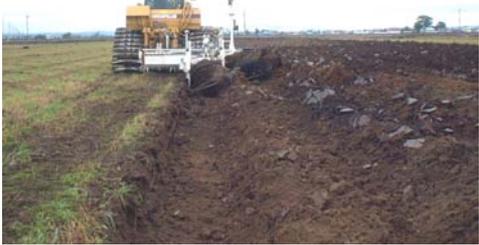
写真-2 整地（レーザーレベラー）

表－5 従来工法と反転均平工法の比較

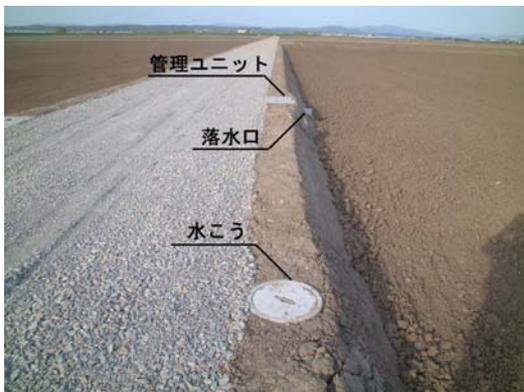
写真－3 システム配置

a) 水田への給水・排水・水位設定が農道側（同一場所）で集中して行えるため、水管理の操作的確性と省力化が図れる。（写真－3）

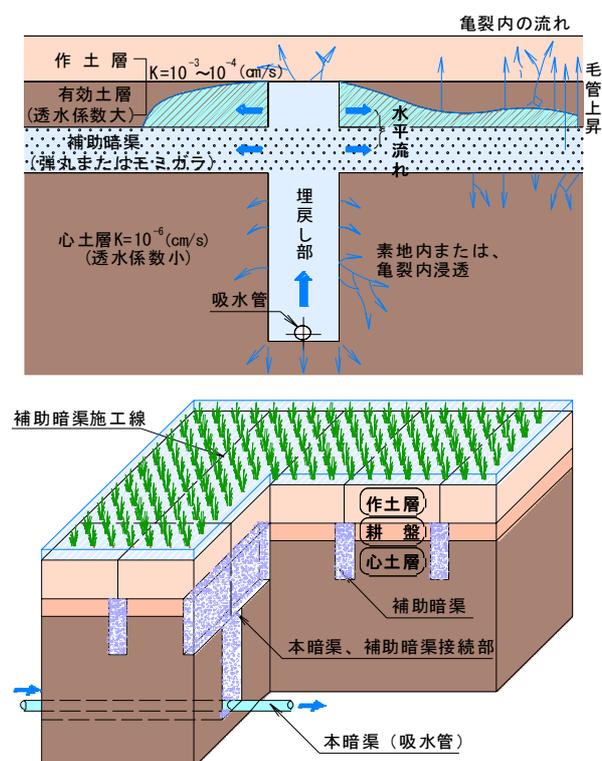
図-9 補助暗渠

地下かんがいを行う場合は、より均等に水を充水させるための「補助暗渠」の同時施工が有効である。

補助暗渠の間隔は、土壌条件、補助暗渠の種類によって異なるため標準的な配置を基本とするが、今後は、追跡調査を行い配置間隔の妥当性について検証すべきと考える。

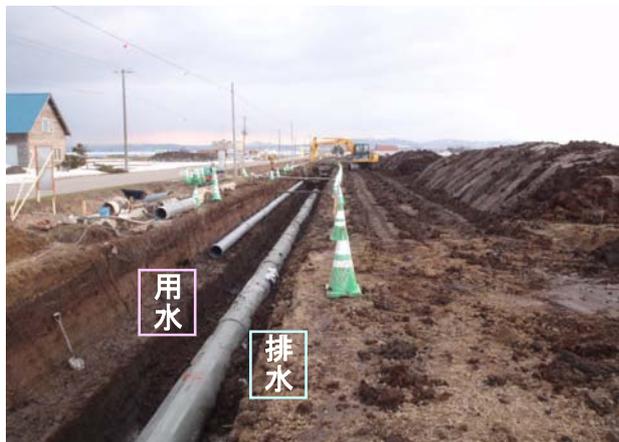
写真-7 管水路

しかし、短所としては、土中に埋設されることにより、管内の堆砂等による閉塞、破壊及び点検等の維持管理上に課題がある。

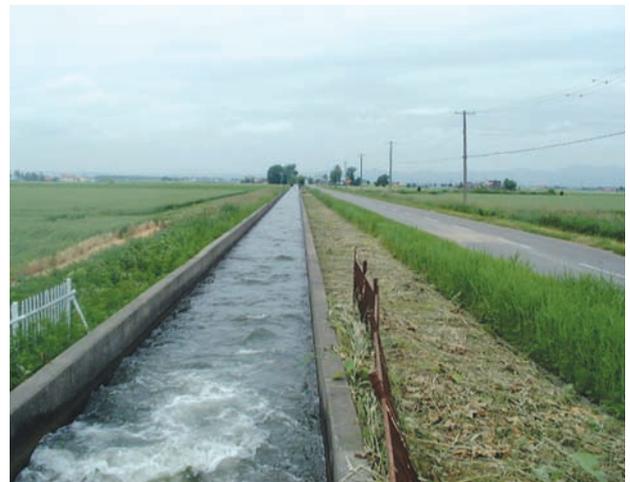
写真-1 改修前のフルーム水路

現況施設はフルーム水路（最大水路幅B=3.45m）が主体であり、国道12号線とJR函館本線の横断工箇所は、ヒューム管（口径はそれぞれ1500mm、1650mm）がサイホン形式で水路の一部を形成している。

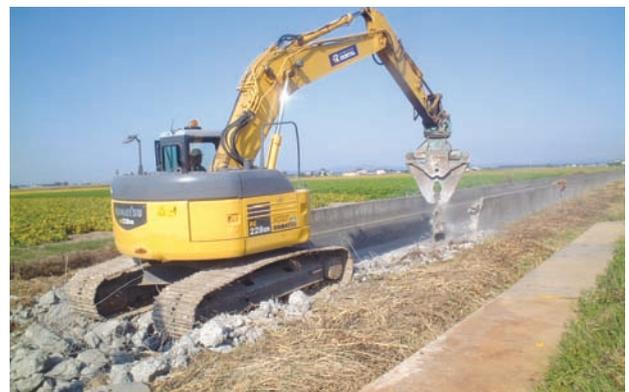
写真－5 既設水路の取り壊し状況

一般水路部の改修にあたっては、既存施設の有効利用とコスト削減の観点から、既設水路を取り壊すか否かが課題であった。既設水路内に新設管を敷設する場合には、新設管と覆土材が増加荷重となり、構造計算上、安全を保てない結果となった。また、既設水路本体の補強も検討したが、不経済であった。したがって、既設水路は利用できないと判断し、取り壊し後に新設管を埋設することとした。

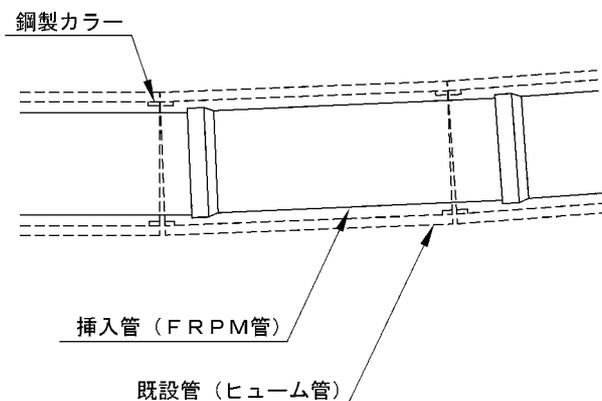
図-5 挿入管の検討

調査結果をもとに再度検討を行ったところ、鋼製カラーが支障となるため、挿入できる管径が小さくなり、下流で必要水位を確保することが困難になったことから、この工法を断念した。

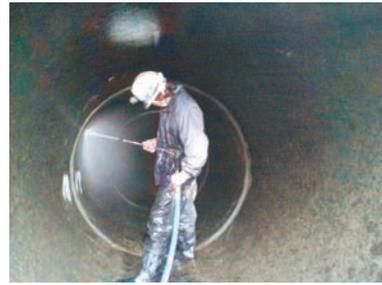
写真-7 既設管路内洗浄

[製管工法 施工順序の概要] (JR横断部の例)

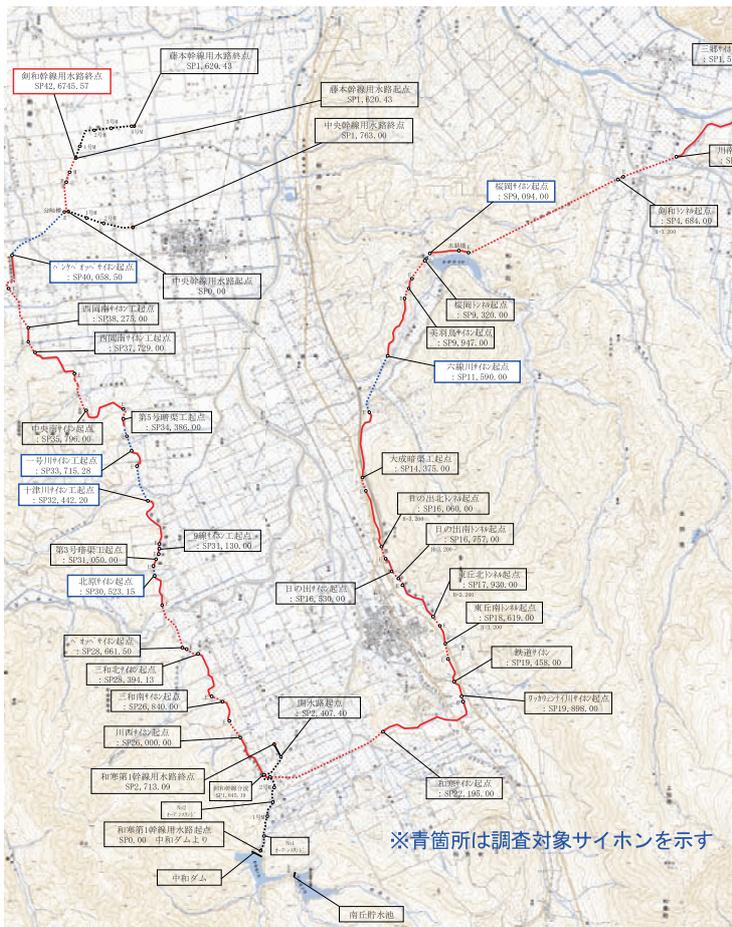
図-1.2 剣和幹線用水路全体路線図

また、剣和幹線用水路(図-1.2)は昭和43年度から昭和56年度にかけて建設された開水路、トンネル、暗渠、サイホンを主体とする延長L≒41.7km、計画最大通水量Q=14.1m³/secの用水路で、開水路以外の工種が全延長の半分(L≒21.5km)を占めること、また、20有余のサイホンが水路全般に配置されており、これらの大部分は管径2.4m以上で、延長100mを超える長大サイホンであることが本用水路の特徴として挙げられる。

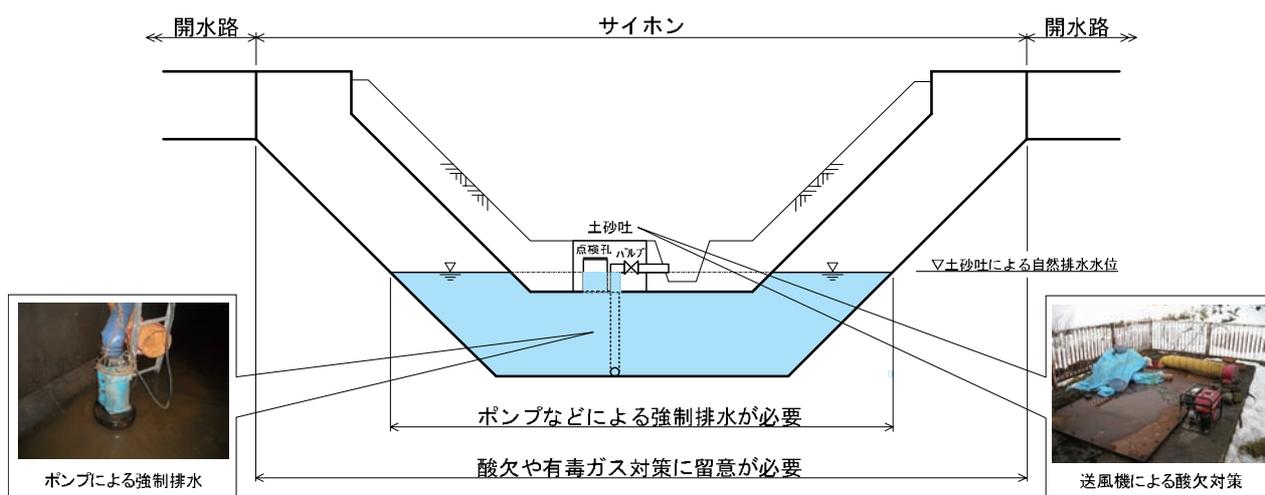
図-1.3 サイホン管内の調査における課題

従来の機能診断調査は、基本的に仮設を伴わない直接目視が可能な範囲が対象とされているが、直接目視ができない範囲を如何に安全かつ効果的、効率的に調査を行い、ストックマネジメント技術の高度化を図るかが、今後のより精度の高い機能保全計画の策定上の課題となっている。

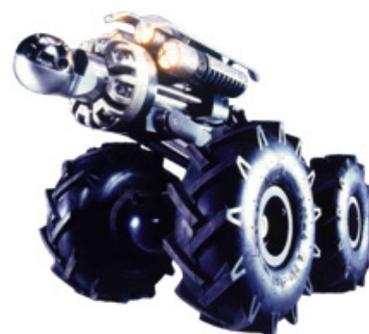
写真-2.1 自走ロボット

以上より、本サイホン管内の無人調査は、大口径管路用、かつ防水構造の自走ロボット（写真-2.1）による調査とするが、同ロボットによる水中調査の実績は乏しく、また、サイホンの構造上、最深部は堆泥（砂）していることが予測され、場合により自走不能となるなどの不確定要素もあることから、残水部においては別途、テレビカメラを搭載した水中航行型ロボット（以下「水中ロボット（写真-2.2）」という）による調査をあわせて実施する。

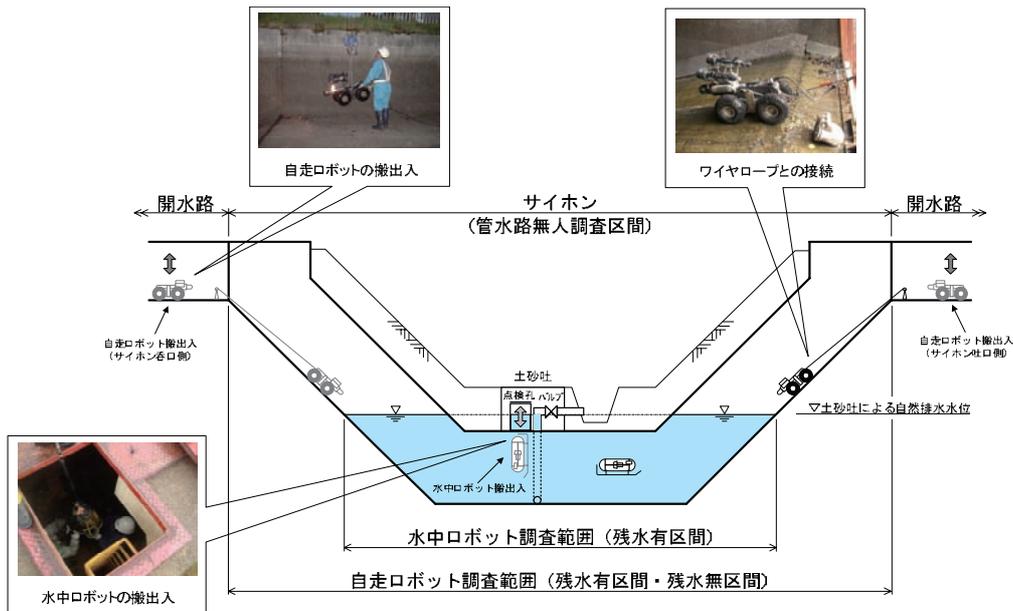
図-2.1 管水路無人調査手法の概念図

調査対象サイホンの特質（問題点）	調査を実施する上での対応策
サイホンの断面は円形φ2.4~2.7m（RC管）、箱形□2.5~2.7m（現場打ち鉄筋コンクリート）、延長はL≒0.2~1.3kmと長大であり、旧来からの小口径管路用の自走ロボットでは対応が困難である。	近年では管径800mm以上の大口径管路用、かつ防水構造の自走ロボットが開発されており、これによる調査とする。 同ロボットによる調査では基本的に管体のひび割れ、たるみ状況及び継手間隔、また、鋼製異形管にあつては塗装・腐食、錆状況といった直接目視と同様の調査項目を網羅することができる。
サイホン内の水抜きは、土砂吐による自然排水のみでは残水が生じるため、管路内の断水を原則とする旧来からの自走ロボットでは、残水部の調査は困難である。	防水構造の自走ロボットと併せて、水中航行型ロボットで調査することにより、直接目視と同様の調査項目を網羅することができる。
サイホンの構造上、吞吐口部から最深部にかけては傾斜面が存在し、管路内は堆泥（砂）していることも予測され、自走ロボットの登坂・制動能力に懸念があることから補助的な対策が必要である。	サイホン吞吐口部にポータブルウィンチを設置して自走ロボットとワイヤロープで連結するなどの対策を講じることで調査は可能である。

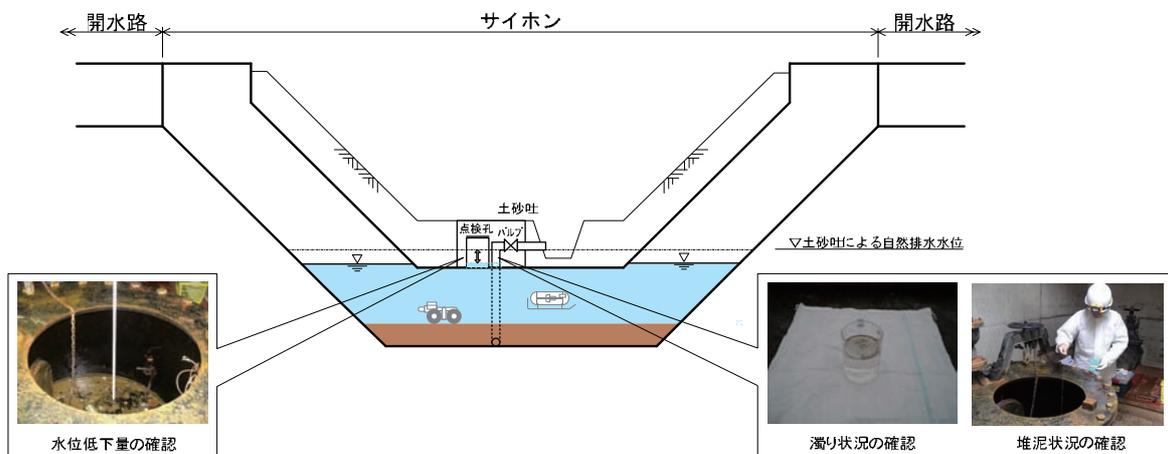
図-2.2 管水路無人調査手法の適用に関する事前確認

事前確認項目	事前確認の内容
水位低下量	サイホン内の水位低下量を土砂吐点検孔から確認し、漏水量およびその範囲を把握することで調査時の基礎資料とする。
濁り状況	サイホン内残水の濁り状況を土砂吐点検孔から確認し、テレビカメラによるロボット調査の適否の判断を行う。
堆泥(砂)状況	サイホン最深部の堆泥(砂)状況を土砂吐点検孔から確認し、サイホン残水部における自走ロボットの走行時ならびに水中ロボットの航行時の必要空間が確保されているかを把握し、ロボットによる調査の適否を判断する。

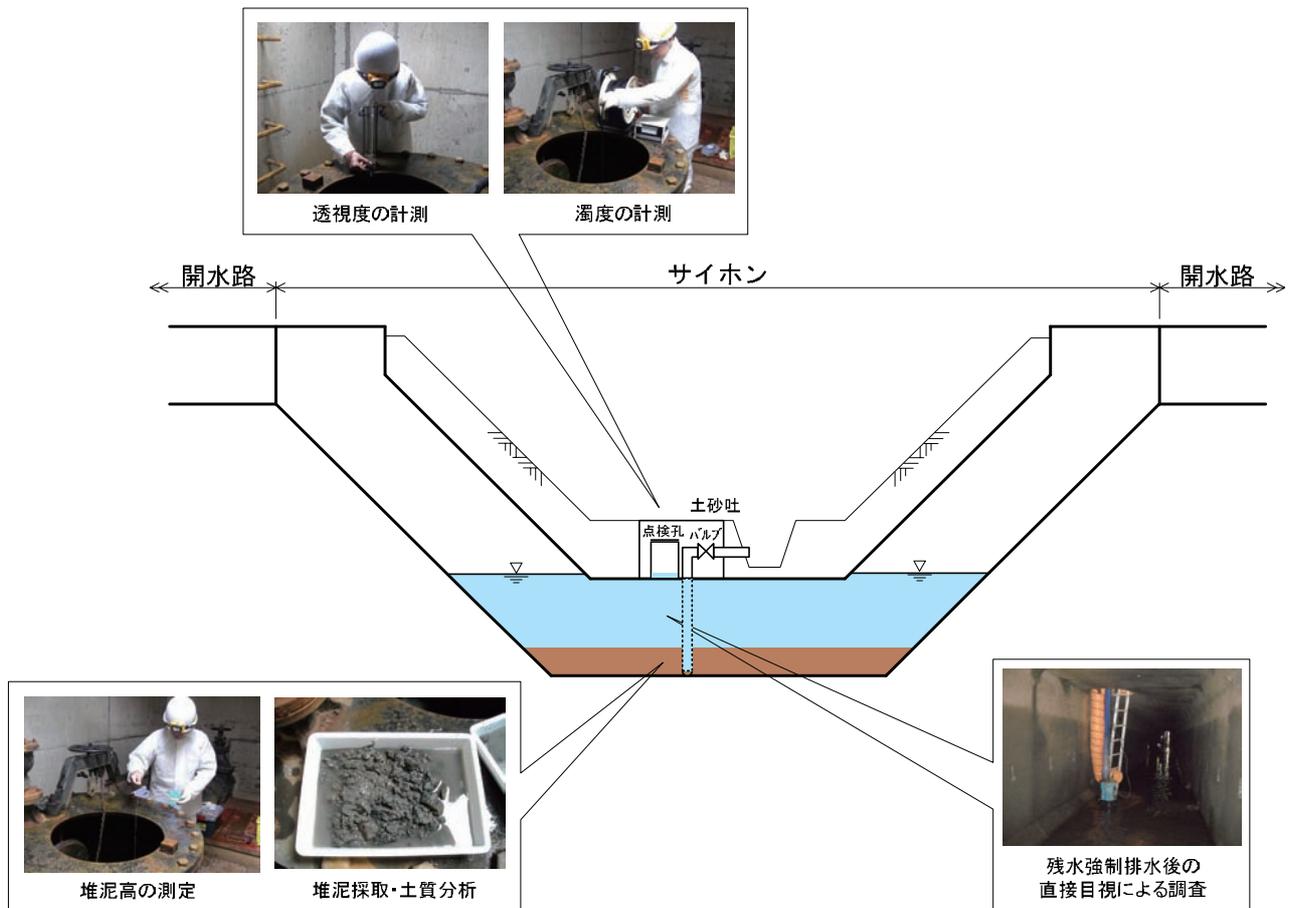
図-2.3 管水路無人調査手法の評価に関する調査

評価項目	評価を行うにあたっての実施方針
調査精度の確認	両ロボットによる調査精度の確認のため、調査対象となるサイホンの中から実地検証用のサイホンを抽出し、サイホン内残水の強制排水を行った上で管路内の直接目視による調査を実施し、その対比を行う。
調査精度に及ぼす因子	両ロボットによる調査では、テレビカメラにより撮影した画像を解析し、ひび割れ、たるみ、塗装・腐食、錆状況及び継手間隔を把握するが、特に、残水部にあっては濁度が調査精度に大きく影響を及ぼすため、サイホン内残水の透視度及び濁度を計測し、画像の明瞭度など解析結果の指標とする。
調査ロボットの性能	自走ロボットによる調査では、管路内での走破性能が重要となるが、サイホンはその構造上、特に最深部では堆泥（砂）が予測され、走破性能に大きく影響を及ぼすことから、最深部での堆泥高の測定及びその土質分析を実施し、自走ロボットの走破性能の指標とする。

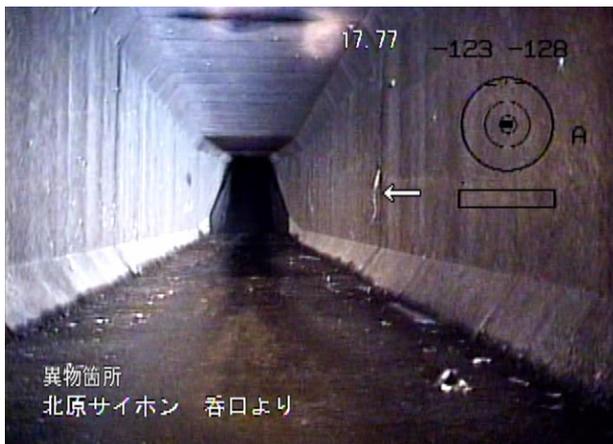
写真-3.1 残水無区間の調査状況
(サイホン内を直視した状況)

項目	調査結果
走行性 (調査可否)	6箇所のサイホンのうち、1箇所で障害物、1箇所で堆泥が原因で全線調査ができなかった。堆泥が原因となった箇所での堆泥高はサイホン最深部で12cm程度、泥質は砂質シルトであった。
残水無区間	直接目視と同様の調査項目(ひび割れ、たるみ、塗装・腐食、錆状況及び継手間隔)を網羅できた。(写真-3.1参照)
残水有区間	タイヤ走行による堆泥の巻き上げ等から、カメラの視認距離は50cm程度であり、管底部の調査に限定された。(写真-3.2参照) 調査前後での残水の透視度はいずれも30cm以上であったが、濁度は4程度以下が10程度に上昇した。

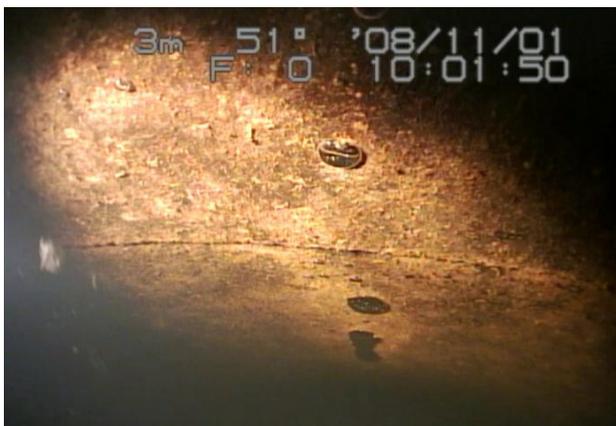
写真-3.3 管頂部の調査状況

項目	調査結果
航行性 (調査可否)	6箇所サイホンのうち、1箇所は残水が殆どないため実施しなかった。残りの5箇所では、残水有区間における航行性に問題はなく、同区間の全線調査が可能であった。
残水無区間	—
残水有区間	管内全体を視認できなかったため、調査は管頂および管底部に限定され、たるみ・蛇行・沈下、たわみの調査項目は網羅できなかった。その他、調査部位でのひび割れ、塗装・腐食、錆状況及び継手間隔の調査項目は網羅できた。 調査前後での残水の透視度はいずれも30cm以上であり、濁度の上昇も殆どみられなかった。(写真-3.3~3.4参照)

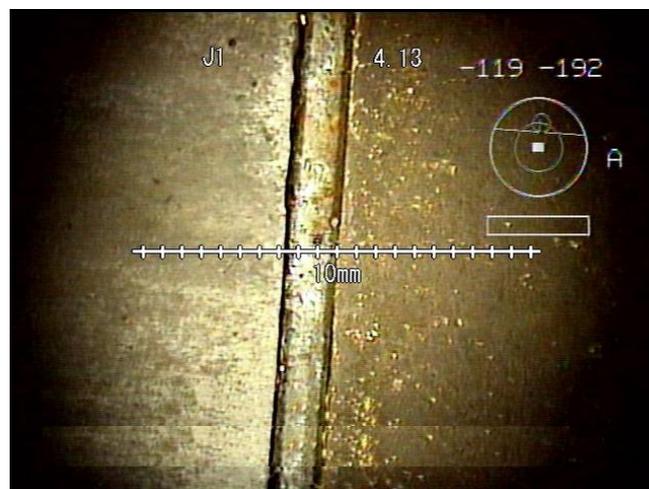
写真-3.5 自走ロボットの目盛表示例

項目	特質
自走 ロボット	<p>今回の調査では、残水無区間においては直接目視と同様の調査項目を網羅できたが、残水有区間では、管底部を自走することによる堆泥の巻き上げにより残水の濁度を上昇させたため、カメラによる管内の視認は極めて困難であった。また、管内の堆泥は自走に支障を来したほか、ケーブルに付着したことも自走能力を低下させた要因として考えられ、当ロボットの最大調査延長が600mであるのに対し、今回の調査では400mが上限であった。</p> <p>なお、当ロボットではレーザーを調査対象物に照射することにより、カメラ画像上に目盛表示させる機能（写真-3.5参照）を有しているが、この装置は防水構造ではないため、今回の調査では搭載しておらず、調査結果の変状規模等は概寸となっている。今後の課題として、特に堆泥上の走破性向上のため、タイヤのトレッドパターンやタイヤ式をクローラ式に変更するなどの対策は考えられるが、今回の調査のように堆泥の進行した管内での水中調査箇所では、走行時の濁度上昇を回避することはできないため、自走ロボットによる調査は適用困難と考えられる。</p>
水中 ロボット	<p>今回の調査では、管内全体を視認することが困難であったため、たるみ状況などは未確認であり、直接目視と同様の調査項目を網羅することはできなかつた。しかしながら、管底や管内に土砂吐工のトラップが存在するなど、調査区間（残水有区間）において当ロボットの航行に支障となる障害物があつたが、水中内を自在に航行できる特質から、残水有区間全線の調査は可能であつた。</p> <p>今後の課題として、特に管内全体の視認性向上のため、照明灯の増設や光量を上げるなどの対策は考えられるが、調査測線（今回の調査は管頂と管底の2測線）を増やすことにより、管体全体を網羅することは可能と考えられる。</p>

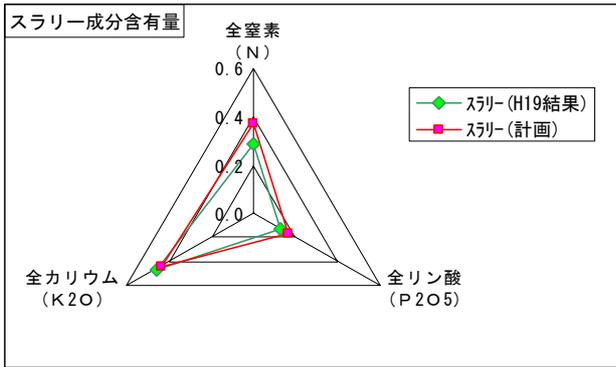
スラリー成分分析を実施した25戸の平均スラリー成分含有量は、全窒素(N) 0.29%、全リン酸(P₂O₅) 0.13%、全カリウム(K₂O) 0.46%であり、国営幌進土地改良事業計画の成分含有率(計画値)に比べて窒素が低い傾向にあった。

スラリー (H19結果) : 施設導入農家25戸の平均値
スラリー (計画) : 国営幌進土地改良事業計画変更説明資料の成分含有率(計画値)の算定基礎

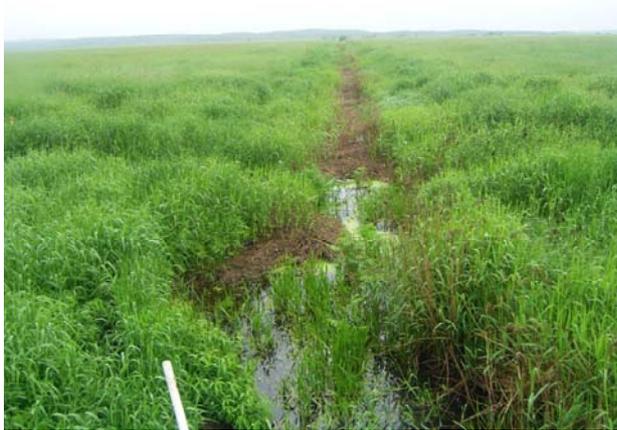
写真-1 施工前の排水路周辺状況

排水路内	河岸植生や抽水植物で開水面を覆っている 流れが緩やかで淀み状態、半閉鎖的な環境
魚種	フナ類、ウグイ類、ドジョウ類、トゲウオ類等
重要種 ^{注)}	ヤチウグイ、エゾウグイ、エゾホトケドジョウ、イトヨ、エゾトミヨ、イバラトミヨ

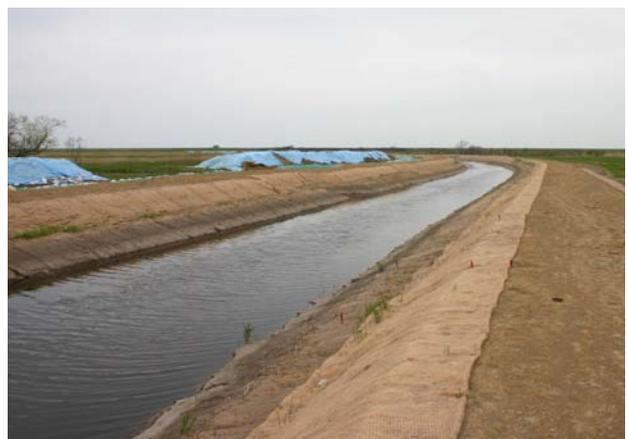
写真-3 天然素材シートによる法面被覆工

排水路は素掘りの土水路を基本とし、法面被覆工は天然素材シート（ヤシ繊維製）を採用した。これにより、動物類の生息基盤となる草本群落や、魚類の生息・産卵場となる水際植生の早期回復を図ることとした（図-2、写真-3）。

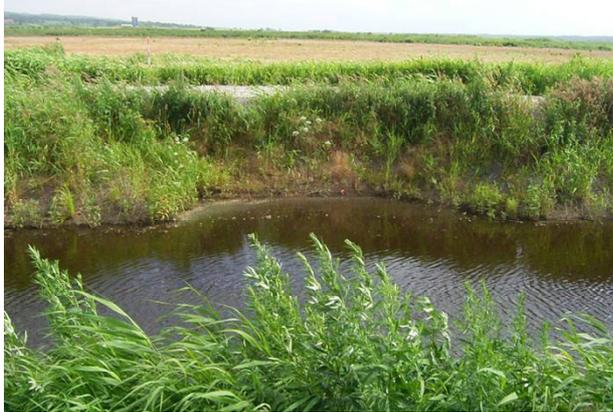
写真-4 ワンド工

各排水路には、複数のワンド工（図-3、写真-4）を設置し、魚類の生息地となる抽水植物の多い緩流域の形成を促すこととした。

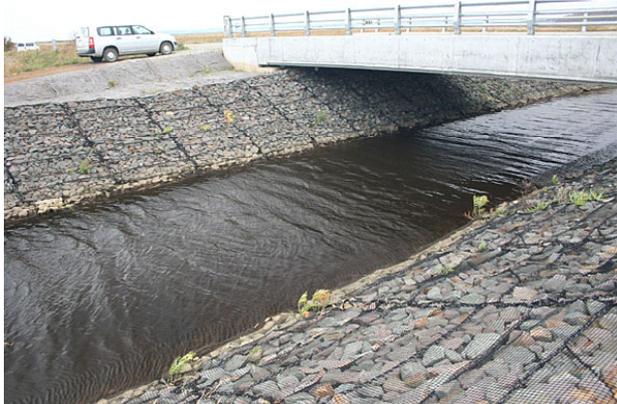
写真-5 繊維製籠マット護岸工

橋梁工と流入工上下流の重点護岸区間には、栗石を詰めた繊維製籠マット（写真-5）を採用することで小型魚の隠れ場となる空隙部を創出することとした。

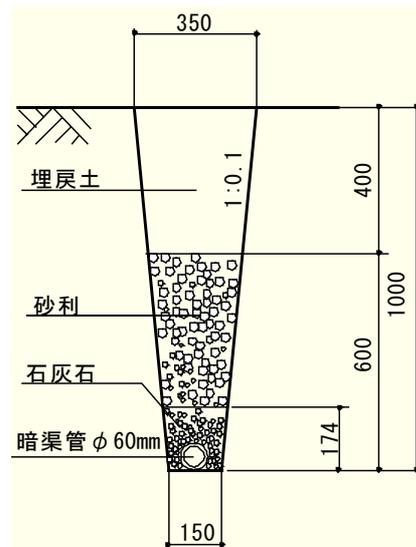
図-4 石灰石を疎水材に用いた暗渠排水工

疎水材は、既往知見から砂利、笹幹、木材チップ、石灰石、ホタテ貝殻、ロックウールを候補とし、試験圃場における実証試験で最も高い効果を示した石灰石を採用することとした。

石灰石は、疎水材の周辺をアルカリ性にし、泥炭土に起因する Fe^{2+} イオンに水酸イオンを結合させ、不溶性の水酸化第一鉄の形成を促すことで Fe^{2+} 流出を抑制すると考えられた。

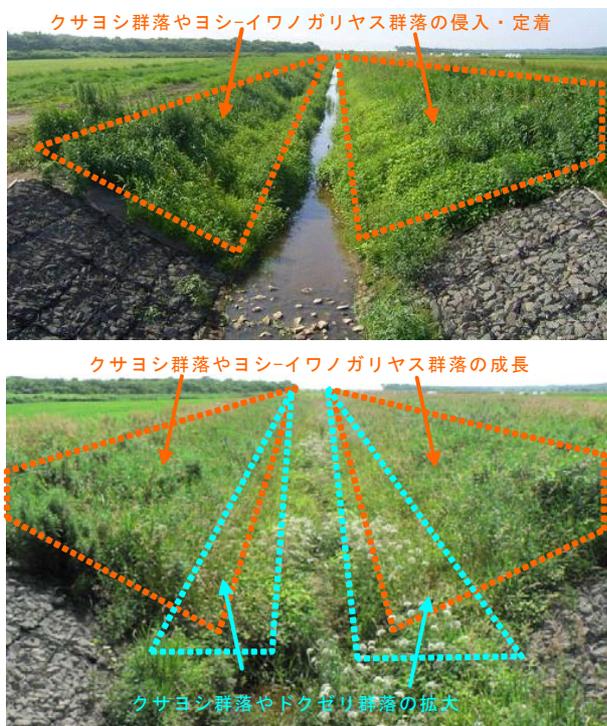
写真－6 第1号排水路の植生回復状況
（上：施工後1年目、下：施工後2年目）

ヤス群落、オオイタドリ群落、オオヨモギ群落などの高茎草本群落の侵入・定着が確認された（写真－6上）。また、植生被度が75～100%に達する箇所の面積は全体の58.3%となっていた（図－5左）。

施工後2年目（平成21年度）は、さらに植生の回復が進み、特に排水路の水際部分において、クサヨシ群落やドクゼリ群落などの水際植生の分布が拡大し、開放水面の上部を覆う成長がみられた（写真－6下）。また、植生被度が75～100%に達する箇所の面積もさらに増加し、全体の82.4%となった（図－5右）。

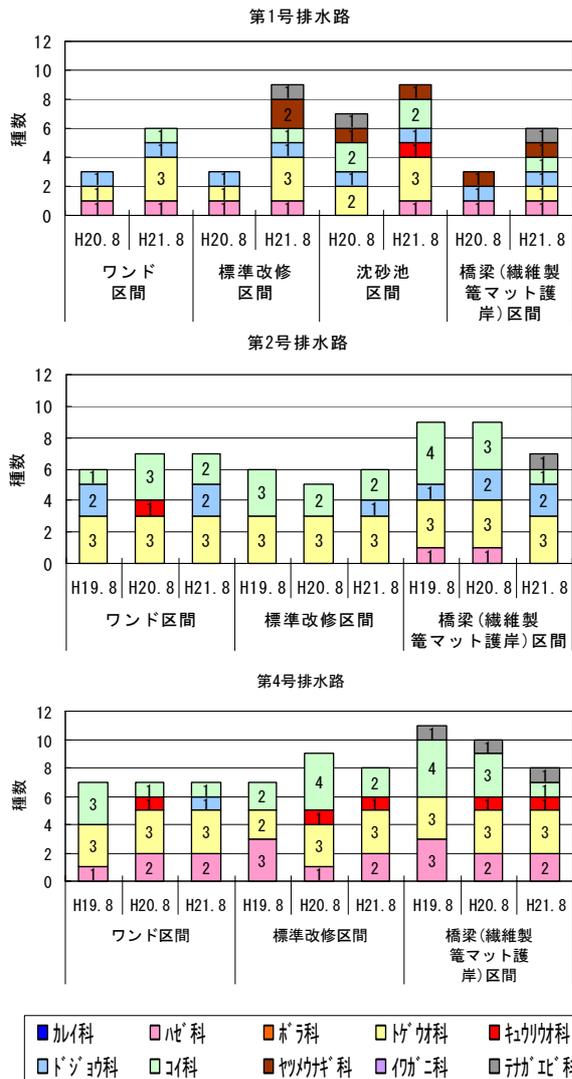
図-8 整備区間別生息種数の推移

排水路整備区間別（写真－8、図－8）の結果をみると、第1号、2号、4号排水路では施工直後に沈砂池区間や繊維製簀マット区間で生息種数が多かったが、年数経過に伴い整備区間別の差が小さくなる傾向がみられた。

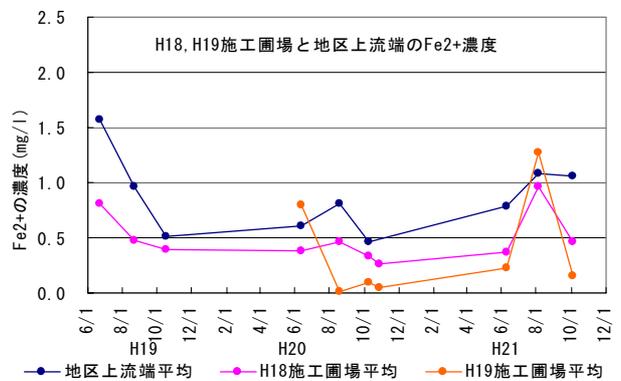
図-10 施工圃場と地区上流端の Fe^{2+} 濃度

平成18年度施工圃場、平成19年度施工圃場における暗渠排水の Fe^{2+} 濃度は、平均値がそれぞれ0.27～0.97mg/l、0.02～1.28mg/lとなった。これらは、泥炭や営農の影響を受けない地区上流端における Fe^{2+} 濃度の平均値0.46～1.57/mglを下回る値となっており、鉄分の流出が抑制された結果となった（図-10）。

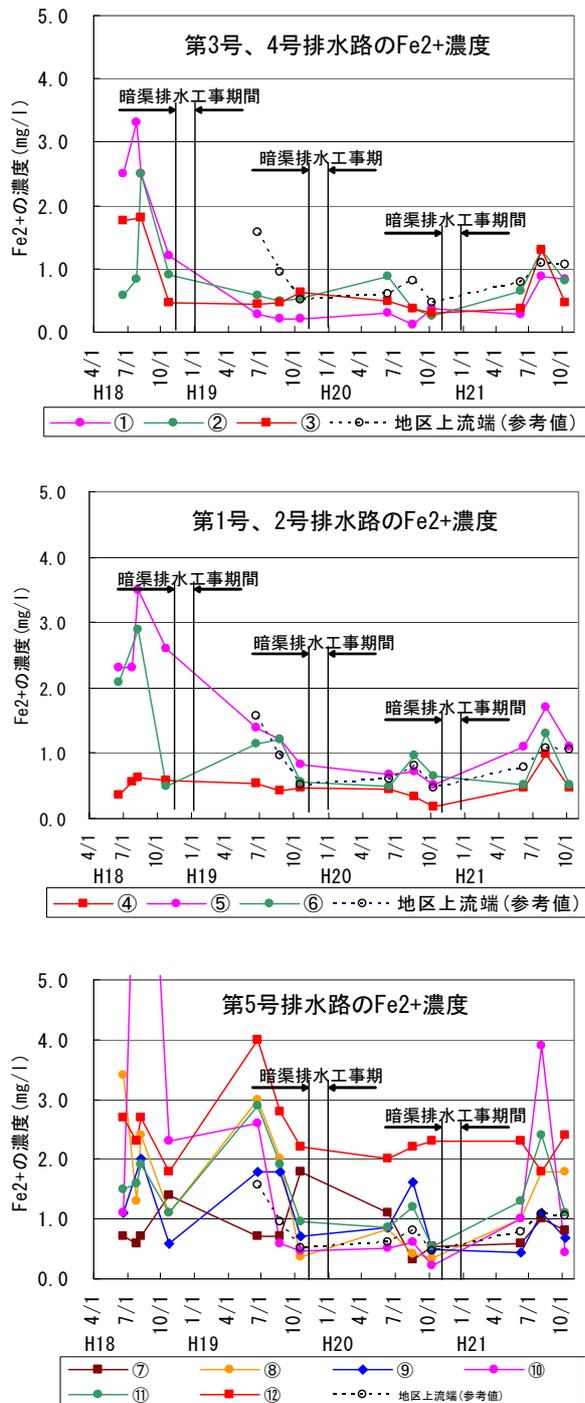
図-11 第1～5号排水路の Fe^{2+} 濃度の推移

第5号排水路についても Fe^{2+} 濃度は⑩、⑪などの地点で一時的に2～4 mg/l程度に上昇することがあったが、全体的な傾向として暗渠施工前に比べ施工後は低く推移している（図-11）。

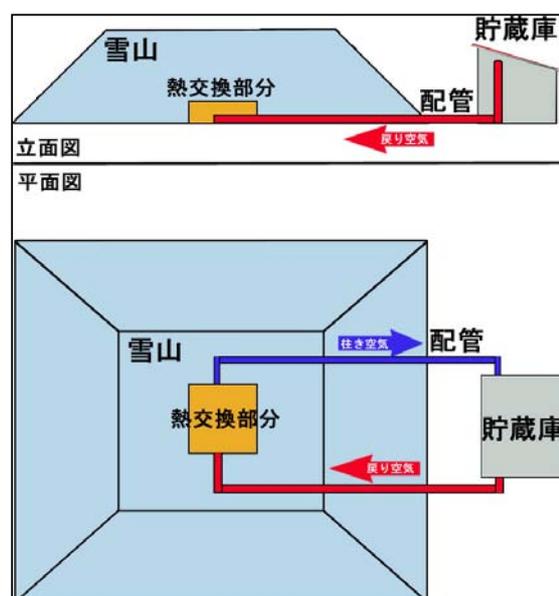
図-1 1年目施設のシステム概要図

本研究の実証試験施設に求められる条件は、イニシャルコストが低廉なことである。コスト比較結果から、試験施設の冷熱源には、貯氷庫、および貯雪庫建設費など大きな費用計上を要しない屋外雪堆積造成方式(雪山)が、冷熱供給方式にはイニシャルコストが低く、十勝の特産である馬鈴薯、長いもの貯蔵に適している高湿度の環境を維持できる空気式が妥当であると考えた。なお、自然対流方式は、特別な機器を用いていないためイニシャル・ランニングとも最も有利であるが、冷熱源と貯蔵庫が離れた地点の場合には冷熱供給が困難なことから、候補から除外した。

1年目試験では、冷熱を採取する熱交換部分の使用資材や構成を変えた試験施設を2基(システムA、B)構築し、冷熱回収性能などを比較した。両施設共通のシステム概要図を図-1に、施設全体の写真を図-2に示す。

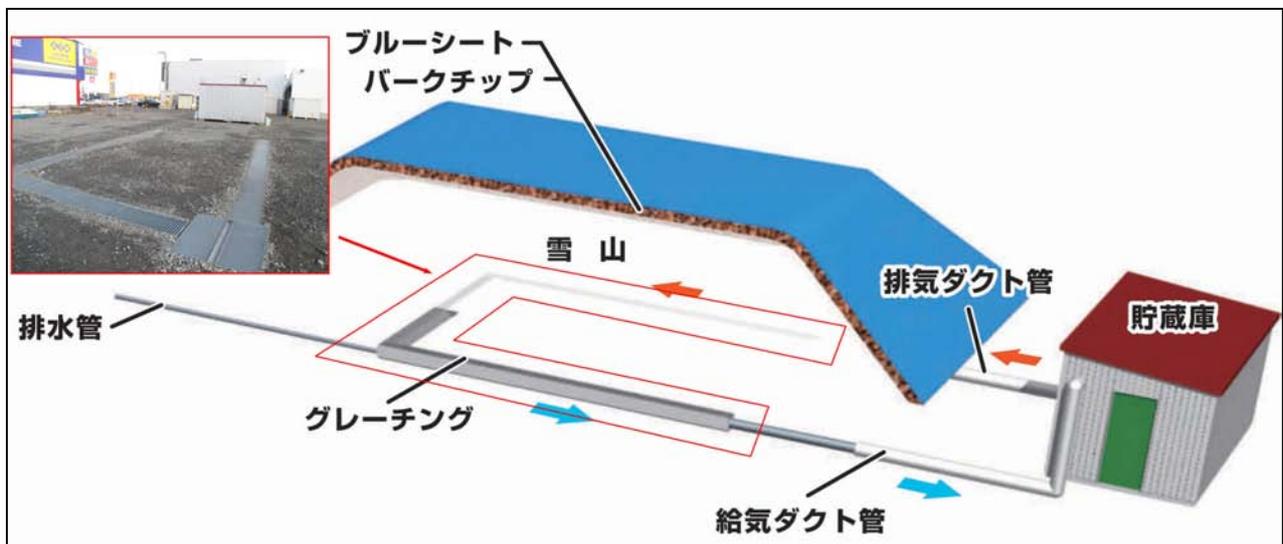
図－5 1年目施設のシステムB概要図

システムBは、U字トラフを地中に埋込み、トラフの上面部分（地表面）はグレーチングにて蓋をして、トラフ内を通過する空気がグレーチング面で雪と熱交換するようにした。システムBは、システムAと比較するとグレーチングの資材費用、地中に埋設する作業費用などコストが高く、また、配管経路を容易に変更できない短所があるものの、雪山造成時の重機重量、および雪山重量の負荷による空気流路破損に対する懸念が少ない。（図－5）。なお、熱交換部分となるコンテナ上面（システムA）、およびグレーチング上面（システムB）は、雪山造成時に雪の圧迫・進入による空気流路遮断から保護する

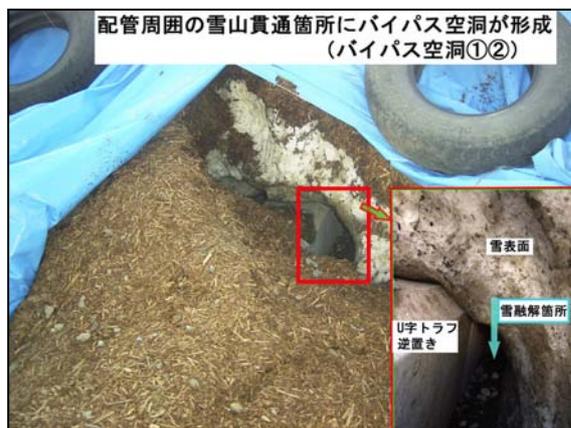
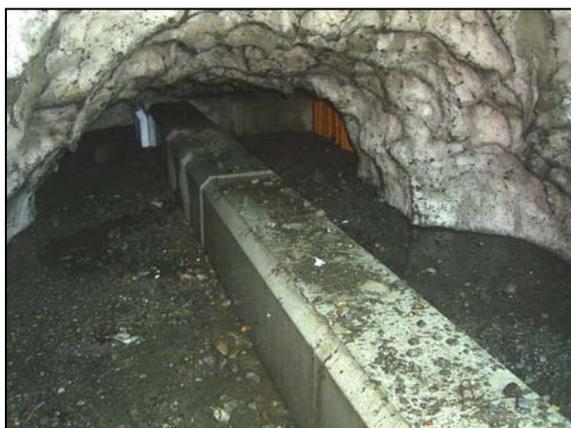
図-6 雪融解箇所の発見直後の写真
(システムAの配管の雪山貫通箇所)

なお、これらの雪融解はシステムAでは冷気循環配管の雪山貫通箇所、システムBでは融雪水排水管が地中埋設してある箇所が発生しており、システム構成要素の設置箇所において、局所的に熱伝動が高くなり雪融解が進行したことに起因すると考えられる。

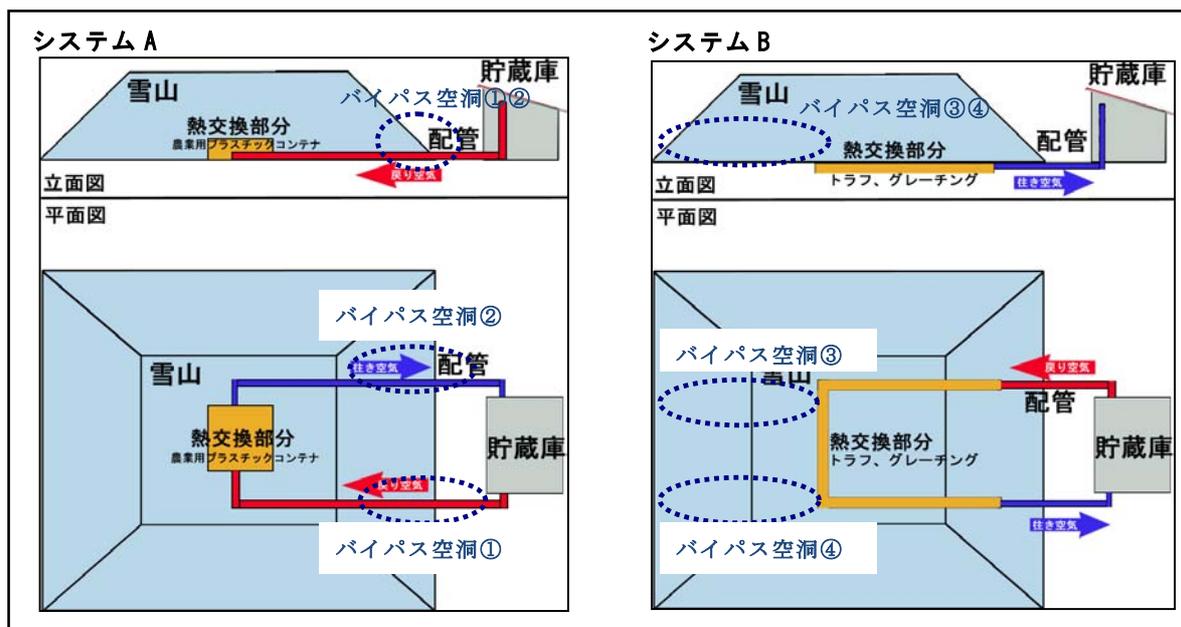
図-10 1年目施設のバイパス空洞発生位置

なお、これらのバイパス空洞が確認された後においても、貯蔵庫内の温湿度は大きな変化が無かったことから、農産物貯蔵、および各種計測はそのまま継続して実施した。その後、7月中旬にシステムBのみ貯蔵庫内室温上昇が見られたため貯蔵農作物をシステムAの貯蔵庫に移動した。7月31日までの日平均外気温度、貯蔵庫の室内日平均温湿度の推移を図-10に示す。

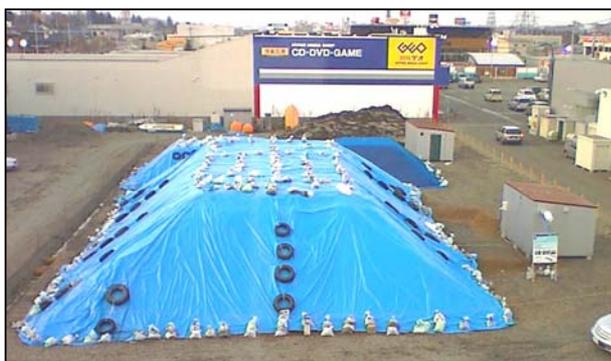
図-12 2年目施設全景

1年目試験結果の供給冷熱量、および貯蔵庫の温湿度状況に明確な性能差が認められなかったため、2年目施設は、コスト面で有利なコンテナ型熱交換方式施設を1基構築した。試験施設の全景、システム概要図を図-12、図-13に示す。

循環させる送風機を1台増設し、さらに熱交換部分のコンテナ個数を120個に増加させて、冷熱をより多く供給させ、1年目施設との冷熱供給量の違いについて検証することとした。なお、貯蔵庫の内部断熱材厚を倍の100mmにし熱損失を低減するようにした。

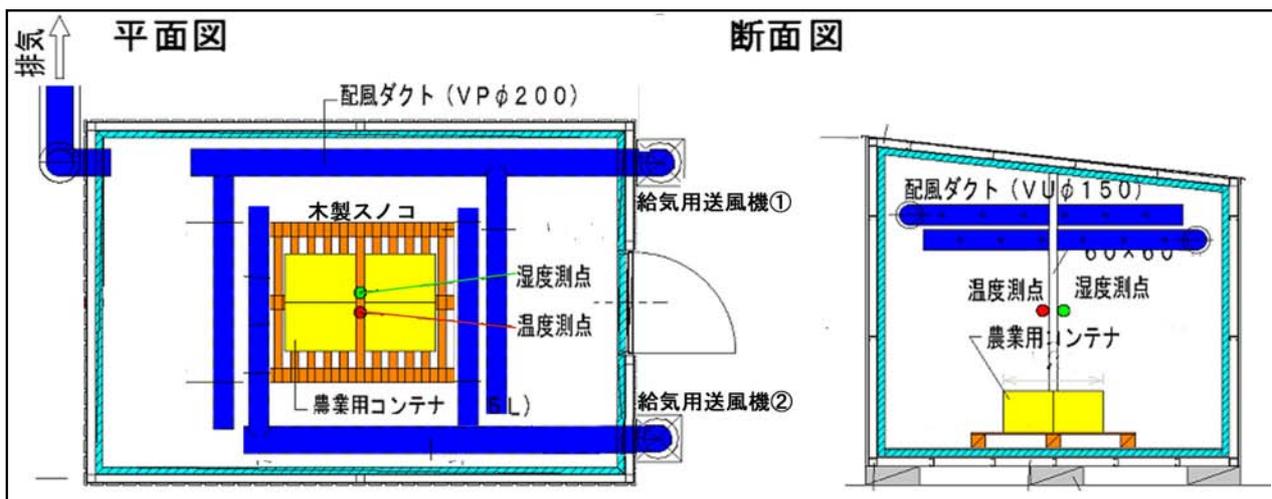
図-14 2年目施設の貯蔵庫詳細図

平成22年1月に2年目施設の雪山造成を開始した。1年目と同様に3月に試験運転を開始し、3月末に貯蔵用農産物を搬入した。貯蔵用の農産物も1年目と同様にした。試験運転時は、風量調整ダンパーの開度を変化させ、風量による貯蔵環境への影響を観測した。試験運転開始時から、システムにおいて温度計測を22箇所、および湿度計測を4箇所実施し、1時間毎データを計測機器に記録し、熱損失特性・断熱性能・熱収支などを評価することとした。また、1年目と同様に定期的な雪山体積変化測量・定点撮影、および貯蔵庫への冷氣供給ダクト内の風量測定を実施し、雪山形状変化を観察するとともに、雪山からの供給冷熱量との相関性を推察した。その他に、2年目は、雪山表面でのアルベド（物体表面が太陽光を反射する割合）、雪の含水率を計測した。

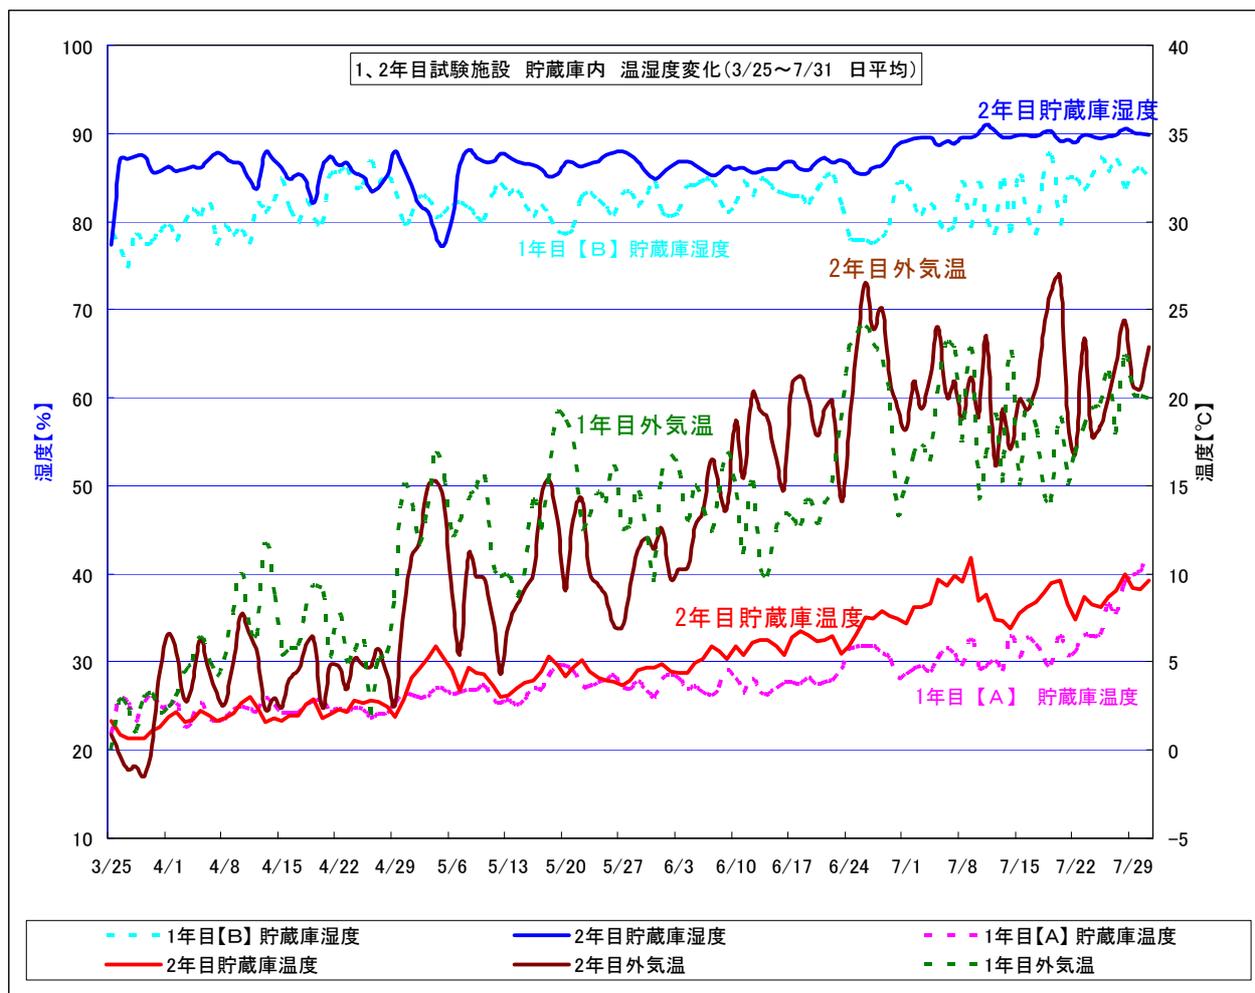
図-16 1、2年目施設の貯蔵庫内室内温湿度の推移

している雪でバイパス空洞部を埋めて、約300m³の雪山を再成型した。2カ年分の試験施設の7月31日までの日平均外気温、貯蔵庫内日平均温湿度の推移を図-16に示す。2年目施設の貯蔵環境は6月上旬までは、庫内日平均温度が5℃以下だった。また、日平均湿度は送風機を2台稼働させた5月上旬以降7月末まで約85%を越えて安定していた。貯蔵庫の室温、および外壁温度の測定結果から、平成22年3月25日から7月31日までの129日間で雪山からの供給冷熱量は約5,500kwh（雪換算で約98m³）であった。なお、冷熱量換算は、給気ダクト内の実測風量約520m³/h、貯蔵庫のダクト給気・排気口の冷風温度と外気の温度差0～20℃、貯蔵庫の構造体熱通過率0.65として算出した。

1年目施設の実験結果を踏まえて、2年目施設では、さらに高湿度で低温度な貯蔵環境を維持することを目標に実験を行った。図-16に示したグラフによると1年目施設の貯蔵庫内湿度は、約80%を超えている時期が多いものの変動が激しい、一方で、2年目施設の貯蔵庫内湿度は、4月の外気温度が低い時期、および送風機を2台同時稼働した5月初旬以降は85%以上の水準で安定した。これらの結果を詳細に整理するため各施設貯蔵庫内の月平均温湿度を図-17に示した。

また、図-16、17から、外気温がほぼ変わらないにもかかわらず2年目施設では5月以降の外気温上昇に伴って、貯蔵庫内温度が、1年目施設に比べて約2℃高く推移した。この要因としては、2年目施設の配管経路が約7m増加したため、この経路における熱損失が増大していたことが起因する可能性が考えられた。そこで、1年目と2年目における冷熱経路の各地点平均温度（3月25日～7月31日）を整理した。（図-14）

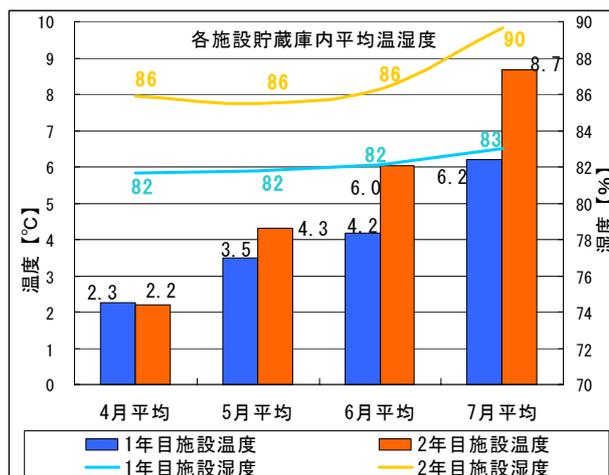
図-17 施設貯蔵庫内の月平均温湿度

図-17に整理した結果、運転開始直後の4月の平均湿度から7月の平均湿度まで常に2年目の湿度が高く推移した。この要因として考えられるのは、2年目施設は熱交換部分の容積を増加させたことともなって冷気中への加湿空間が増大したことと、送風量増加にもなって熱交換部分での水分蒸発量が増大したことなどが起因していると考えられる。したがって、貯蔵環境に高い湿度を必要とする場合は、熱交換部分の容積、および風量を増大させるなどの方法が有効であることが確認できた。

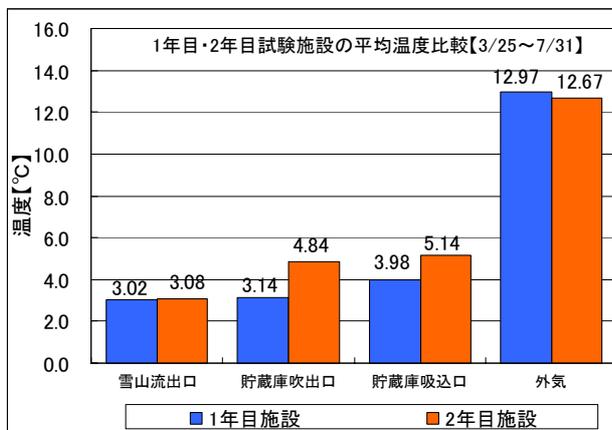
図-18 1年目と2年目における冷熱経路の各地点平均温度（3月25日～7月31日）

その結果「雪山流出口」と「貯蔵庫吹出口」の温度差は、1年目施設が約0.1℃だったのに対し、2年目施設は約1.8℃となっており、この間の熱損失が、2年目に増大したことが明らかである。2年目施設は、配管経路延長に伴い1年目施設での配管用保温材厚み40mm対して、保温材を2重に巻き80mmの保温材を施工し、さらにパークチップを厚み約100

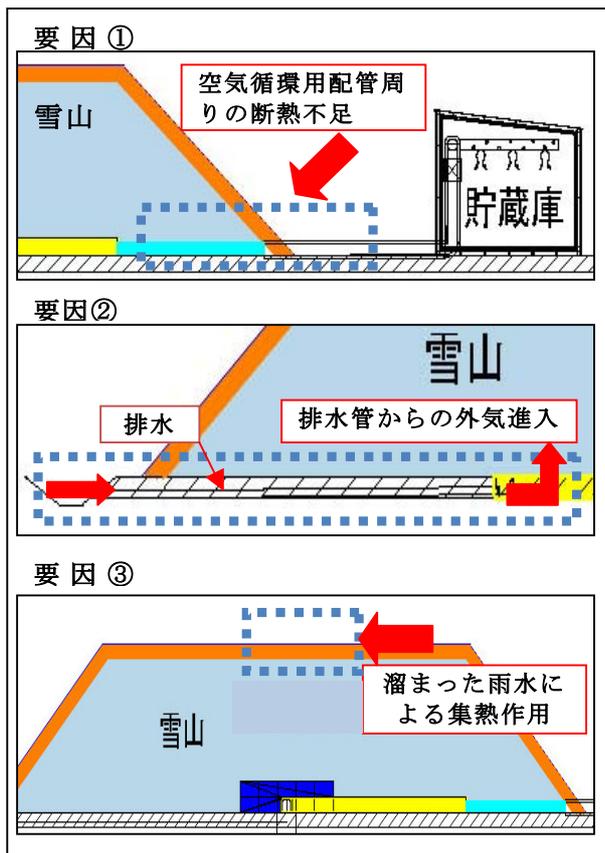
図-19 雪山のバイパス空洞発生要因

- 要因① 空気循環用配管と雪山の接する箇所の断熱不足。
- 要因② 融雪水排水管出口から外気が雪山内に入。
- 要因③ 雪山頂上面に溜まった雨水による集熱作用。

このうち要因①については、バイパス空洞発生対策として、2年目施設の配管に十分な断熱施工したものの、時間経過とともにバイパス空洞が発生した。したがって、この部分のバイパス空洞発生を防止または抑制するには、雪山表面の穴発生後に定期的に雪やパークを充填する等の補修を行うか、空気循環用配管を地中に埋設し、空気循環用配管と雪山を直接接触させないようにする方法が考えられる。要因②については、雪山施工段階で融雪水排水管にトラップを設ける等の対策でバイパス空洞発生を防止できる。要因③については、雪山にシートを被せる場合は、雨水は排水するなど定期的なメンテナンスが必要であると考えられる。
