報文集

平成23年度

第23号

社団法人 北海道土地改良設計技術協会

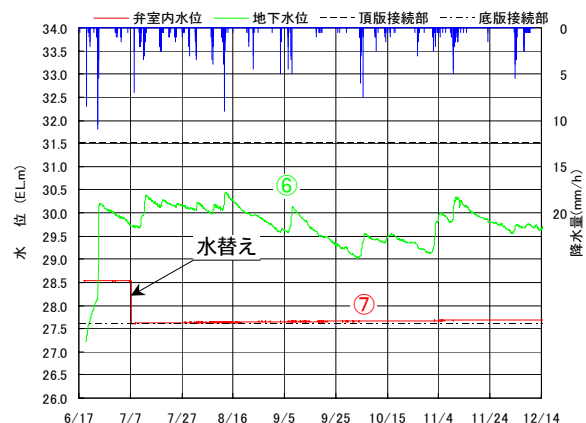
図-4 弁室E 観測データ経時変化図

- ⑥ 図-4より、地下水位は、常に弁室内水位より高く、降雨の影響で一時的に上昇している。
- ⑦ 弁室内水位は、降雨による上昇傾向は見られ

ないものの、観測期間を通じて極めて微小ではあるが継続的に上昇している。

- ⑧ 9月下旬から10月末の期間に地下水位の低下が見られるが、弁室内水位の上昇傾向には変化が見られない。

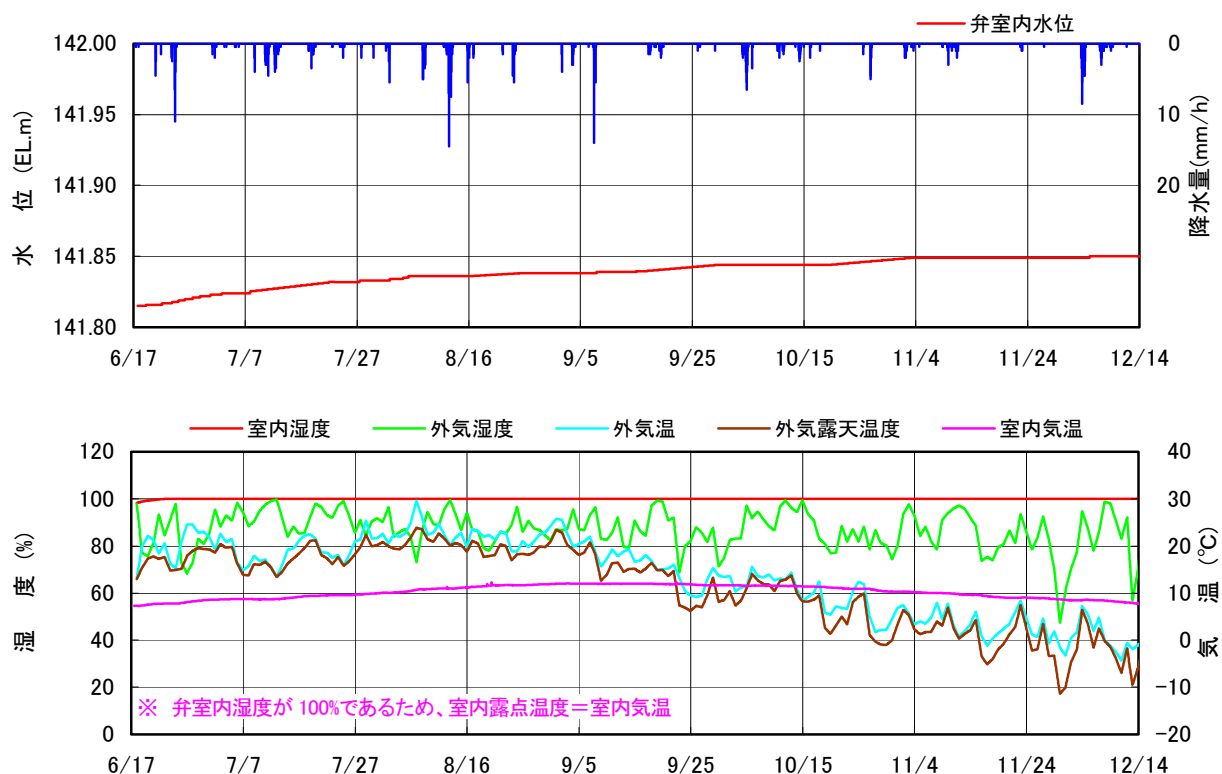
図-6 弁室A観測データ経時変化図

- ① 6月から9月にかけて結露が要因と考えられる弁室内の水位上昇が確認された。10月以降は結露と考えられる水位上昇はほとんどない。
- ② 弁室の内外における温度及び湿度（相対湿度）の計測より、6月から9月の温度は、常に弁室外に比べて弁室内が低く推移している。
- ③ 同期間の湿度は、弁室外が70～100%に比し、弁室内はほぼ100%で推移しており、水蒸気は飽和状態にあった。
- ④ 6月から9月における弁室内の温度は、弁室外の空気（湿り空気）に対して露点温度以下となっており、弁室外から移動してきた水蒸気は、側壁などの表面で結露として現れる。10月以降は、この関係がほぼ逆転する。
- ⑤ 上記③④より、主として6月から9月の期間に結露が多いと考えられる。

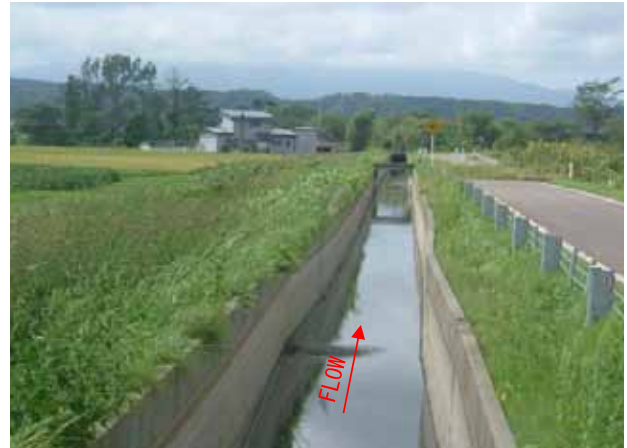
図1 用水路の傾倒状況

本業務の課題は、用水路の傾倒に対し、目視困難な基礎杭の変状を考慮した有効な調査検討手法と現況復旧工の検討であり、これに対して以下の3点が問題であった。

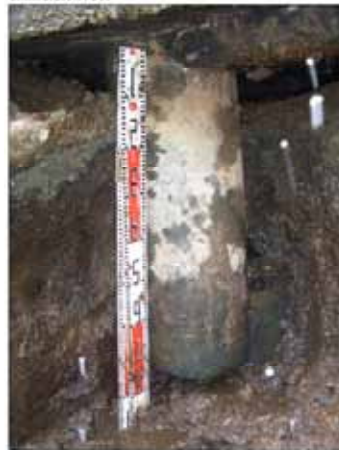
杭頭部折損状況写真

図2 試掘時の杭折損状況

このため、初年度では、原位置試験と杭頭周辺部の試掘調査等（試掘調査では杭の折損を確認 図2参照）から傾倒原因を地下排水機能低下と農道整備による偏圧の複合作用に絞り込み、次年度では、水路基礎工の詳細調査を行い、地震の影響と地下水滞留のメカニズムを明らかにすることで、傾倒原因を特定した。

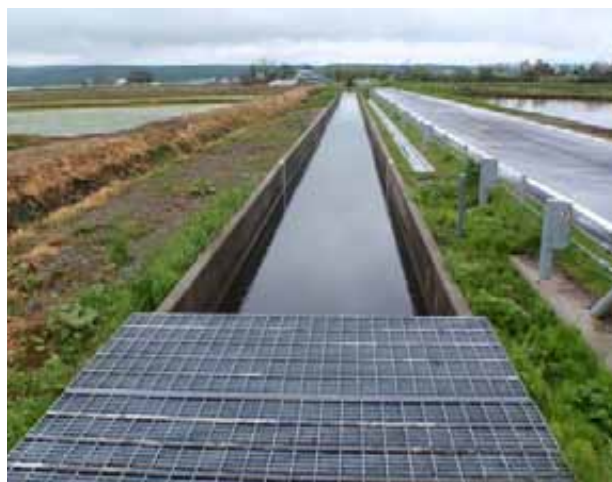
図8 工事完了後

対象施設は、工事後2年間の通水を経て安定している(図8参照)。本調査検討により、軟弱地盤、杭基礎の連続単純梁水路橋型式、圃場整備など周辺環境に変化がある用水路条件における機能診断調査時の着目点(留意点)として、ストックマネジメント技術の向上に向けた知見が得られたので以下にまとめる。

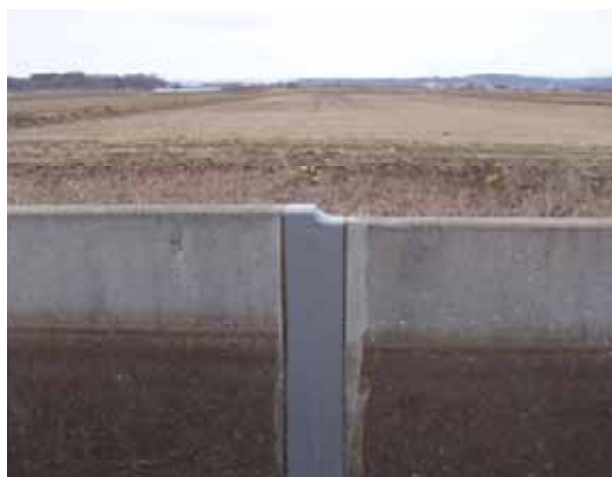
図9 PCフルーム振れによる目地のズレ補修

新設時と異なる条件であることから、支承材との付着等により吊り上げ荷重が大きくなるため、クレーン選定、搬出入路、及び吊り金具の取付は新設以上に検討を要する。また、傾倒のあるPCフルームは構造特性から振れを生じている可能

性がある(図9参照)。

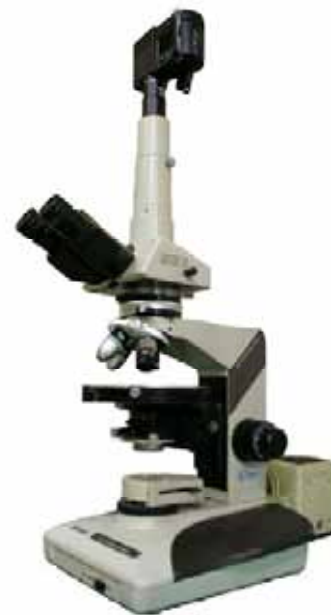
図1 偏光顕微鏡(透過)の概観(Nikon製(OPTIPHOT2-POL))

偏光顕微鏡は鉱物顕微鏡とも言われ、主として鉱物や結晶を観察する時に用いられる。岩石は多様な鉱物が混在しており、明視野で観察するだけでは鉱物の種別を見分けることが難しいが、偏光顕微鏡を用いて観察すると、偏光および複屈折特性が異なるため結晶構造や分子構造を見分けることが出来る。

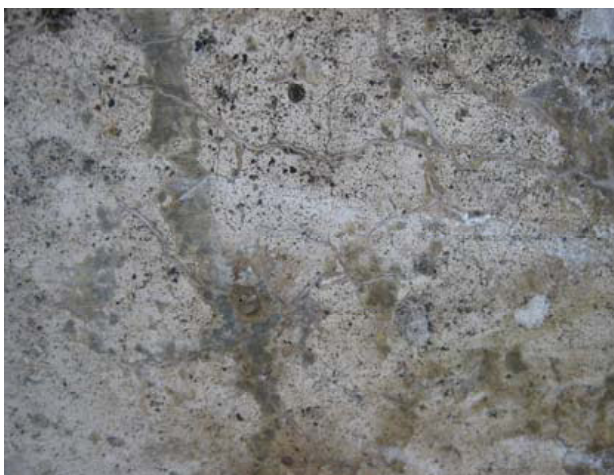
図5 側壁の亀甲状のひび割れ

目視調査の結果では、図5のような側壁の亀甲状ひび割れ、図6のような側壁上部のスケーリングなど、凍結融解の繰り返しによる凍害劣化の変状が現れていた。

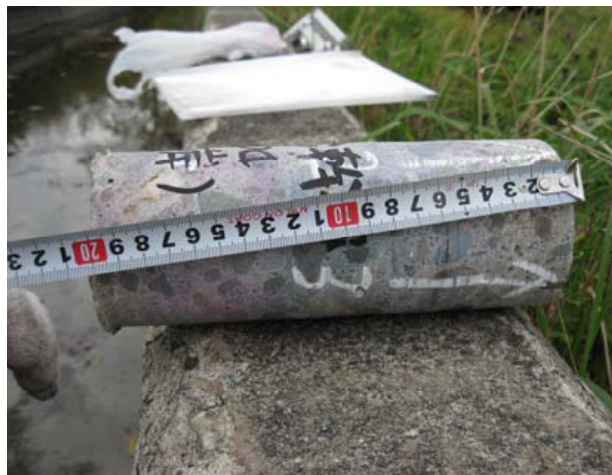
図7 採取コアの表面の状況

採取コアの目視による所見としては、側壁の気中部表面には微細な亀甲状のひび割れが見られるものの、切断面に変状は見られず、健全な状況と判断された。

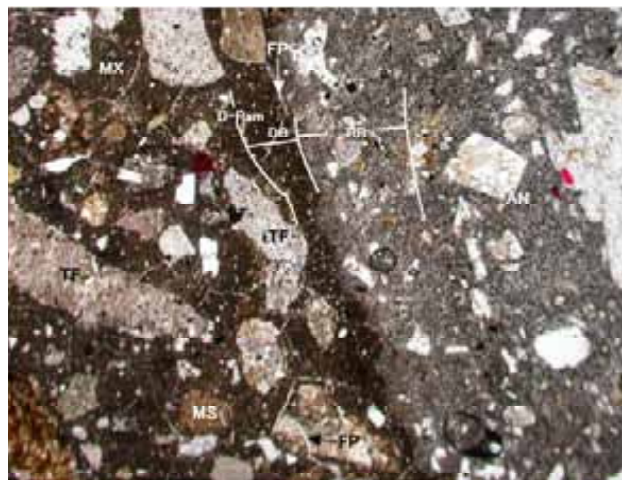
図9 オープンニコルでの観察結果

オープンニコルでの観察結果の例を図9に、同試料のクロスニコルでの観察結果の例を図10に示す。また、採取コアのフラクチャー（ひび割れ（白い筋状の部分））の状況を図11に、深度50mm付近の骨材分布及びフラクチャーの状況を図12に示す。また、顕微鏡写真の凡例を表3に示す。

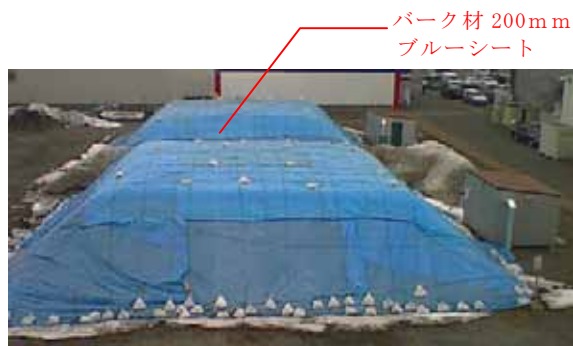
図-3 1年目施設全景

1年目試験では、冷熱を採取する熱交換部分の使用資材や構成を変えた試験施設を2基（システムA、B）構築し、冷熱回収性能などを比較した。両施設共通のシステム概要図を図-2に、施設全体の写真を図-3に示す。

雪山は、約500m³の四角錐状台形を2基造成し、それらの表面を断熱被覆した。断熱材は木材樹皮粉砕物であるバーク材を利用し厚さ200mmで被覆した。さらにその表面を、バーク材の飛散防止および雨水対策のためにブルーシートで被覆した。また、雪山体積は、貯蔵期間と貯蔵温度の貯蔵条件に対して、貯蔵農産物の呼吸熱、貯蔵庫温度保持に必要な冷熱

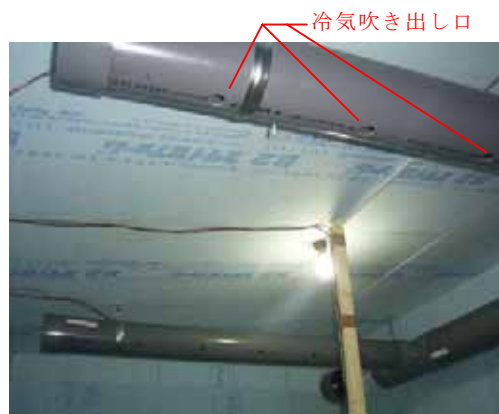
図-5 貯蔵庫内部の冷気吹き出口

また、それぞれの雪山の横に簡易プレハブを配置し農産物貯蔵庫とした。貯蔵庫は、室内側に断熱加工を施し、材料は成形板状の押出法ポリスチレンフォーム保温板（厚さ50mm）を使用した。雪山と貯蔵庫は配管資材、およびダクトファンで接続しファンを稼働させることで、雪山の冷気を貯蔵庫に吸込み、貯蔵庫で暖められた冷気（暖気）を雪山に戻す空気循環式とした。貯蔵庫の平面図を図-4に庫内の冷気吹出口の写真を図-5に示す。

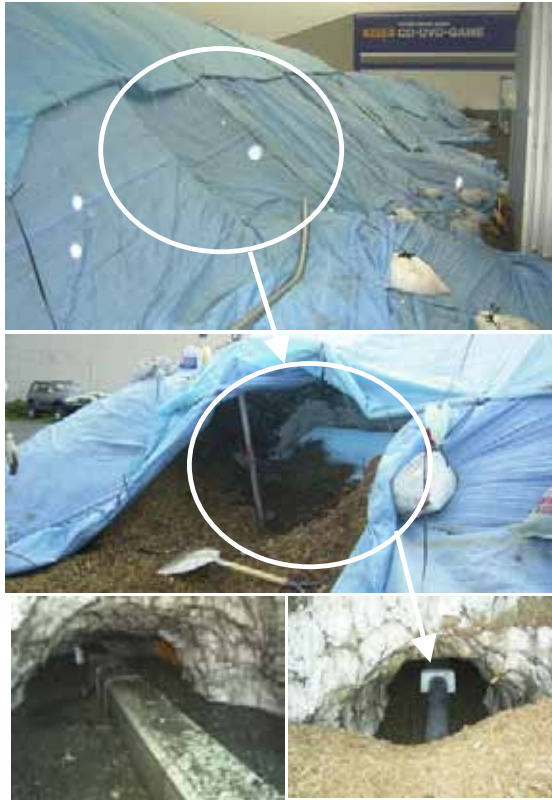
図－8 雪融解箇所の写真
(システムAの配管の雪山貫通箇所)

さらに融雪要因として「熱交換部分での冷熱利用による融雪」、「雪山表面に形成された想定外の融雪」（参考写真 図-8~9）が確認された。この想定外の雪融解箇所は、発見時に、既に雪山表面に開口

部を形成し、開口部と熱交換部分の空洞とが繋がり、

熱交換部分に外気を侵入させるバイパスのような空洞を形成していた。

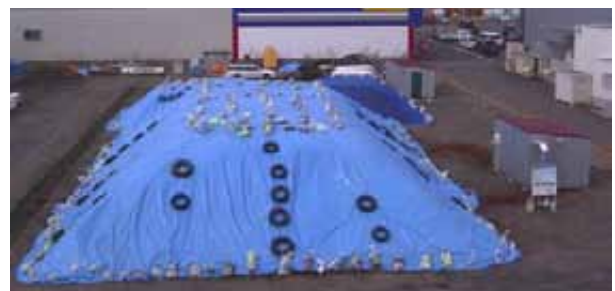
図-11 2年目施設全景

1年目試験結果の供給冷熱量、および貯蔵庫の温湿度状況に明確な性能差が認められなかったため、2年目施設は、コスト面で有利なコンテナ型熱交換方式施設を1基構築した。試験施設の全景を図-11に、システム概要図を図-12に示す。

また、外気温上昇時の影響を軽減するため冷気を循環させる送風機を1台増設し、さらに熱交換部分のコンテナ個数を120個に増加させて、空気と雪の接触面積を1.5倍にして冷熱をより多く供給させ、1年目施設との冷熱供給量の違いについて検証することとした。

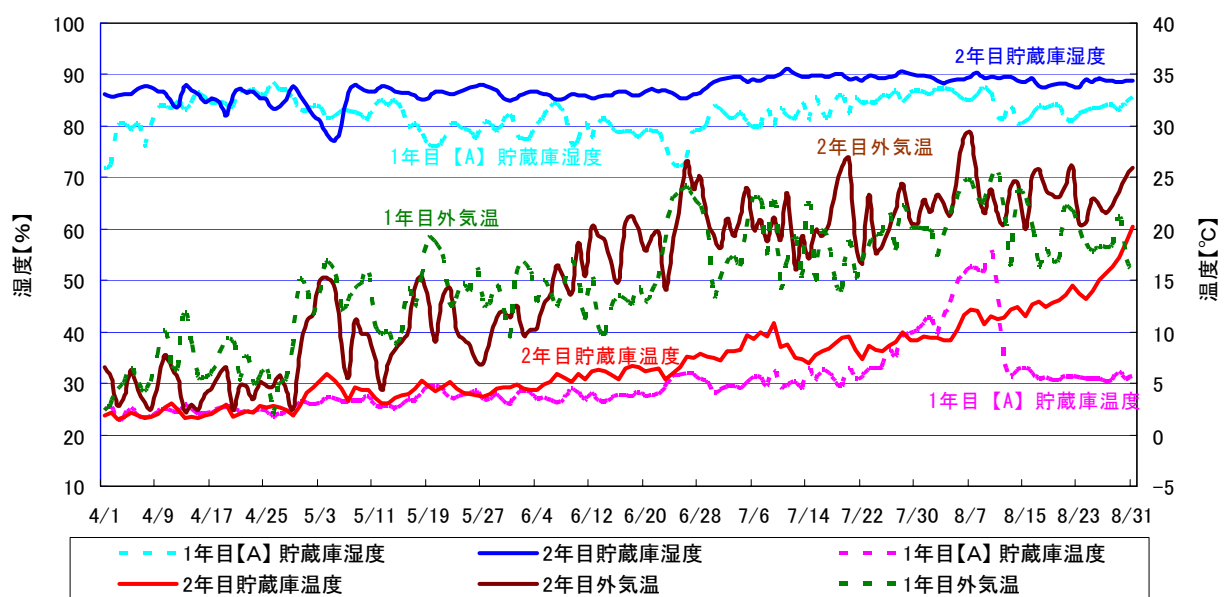
図-13 1、2年目施設の貯蔵庫内における日平均温湿度の推移(4/1~8/31)

雪山造成直後の3月の雪山形状は、高さ約3.7m、

体積が約740m³であった。約60日後には高さが約0.4m、体積が約100m³減少していた。1年目同様、5月中旬に雪山法面の配管接続部にバイパス空洞形成が確認された。また、6月中旬には、雪山上面にバイパス空洞形成が確認された。その時の高さは約3.0m、体積約400m³であった。なお、1年目と同様にバイパス空洞が確認された後6月末までは、貯蔵庫室内の温湿度に変化がなかった。そのため、農産物貯蔵、および各種計測はそのまま継続して実施した。その後、貯蔵庫内室温が上昇したため、残存している雪でバイパス空洞部を埋めて再成型した結果、約300m³の雪山が再構築できた。2カ年分の試験施設の8月31日までの日平均外気温、貯蔵庫内日平均温湿度の推移を図-13に示す。2年目施設の貯蔵環境は6月上旬までは、庫内日平均温度が5℃以下だった。また、日平均湿度は送風機を2台稼働させた5月上旬以降8月末まで約85%を越えて安定していた。貯蔵庫の室温、および外壁温度の測定結果から、平成22年3月25日から7月31日までの129日間で雪山からの供給冷熱量は約5,500kwh(雪換算で約98m³)であった。なお、冷熱量換算は、給気ダクト内の実測風量約520m³/h、貯蔵庫のダクト給気・排気口の冷風温度と外気の温度差0~20℃、貯蔵庫の構造体熱通過率0.65として算出した。

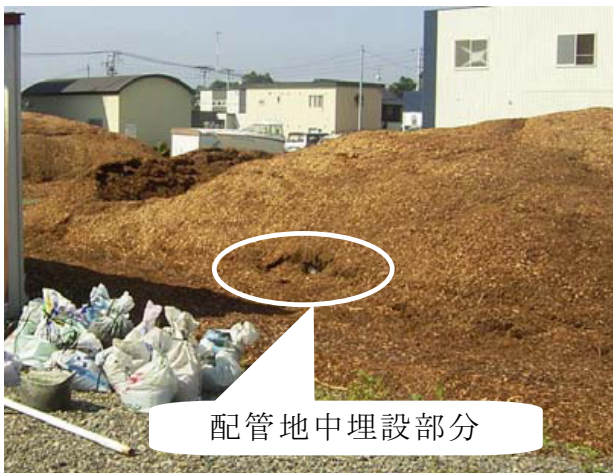
図-17 8月11日の地中埋設型配管と雪山の状況

切欠とするバイパス空洞が6月初旬に発生しているのが確認された。地中埋設型は、8月中旬まで雪山接続部周辺でバイパス空洞が形成しなかった。これは、配管を地上設置したことで、雪山と配管の接する部分での「配管の熱伝導」が、「地表面の熱伝導」よりも高かったため、そこでの融雪が促進されたことが要因であると考えられる。したがって、配管を地中埋設することで、局所的に融雪が進む箇所がなくなり、バイパス空洞の発生も抑制でき、その補修に係るランニングコストを削減できると考えられる。

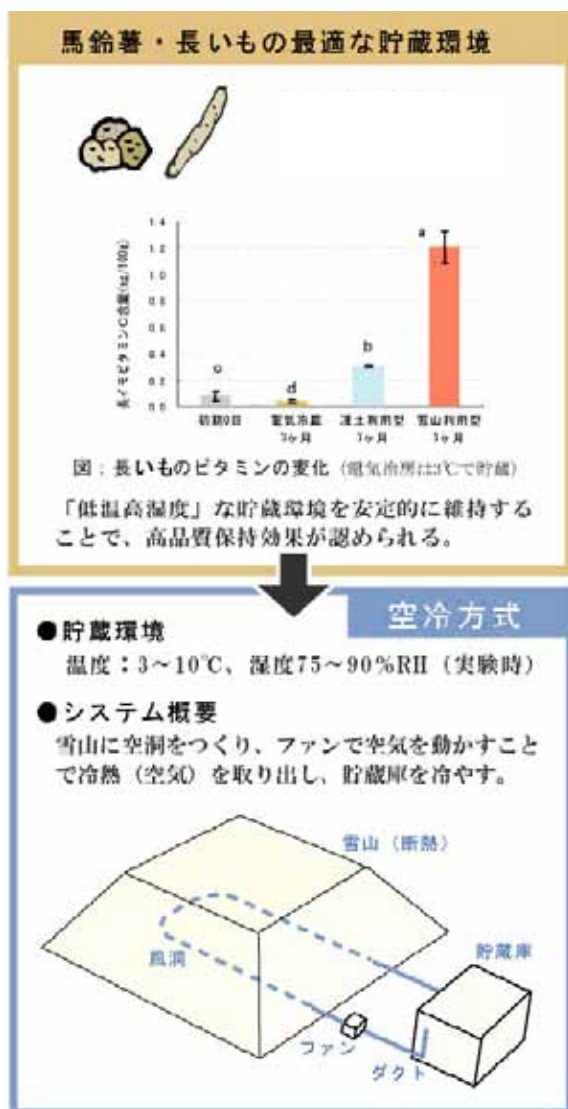
図-18 空冷式貯蔵環境イメージと貯蔵効果

本研究は、秋に収穫される北海道産の馬鈴薯を翌年の馬鈴薯収穫時期まで保存することが一つの目標であった。実験では、8月以降はバイパス空洞の発生などにより、安定した冷熱供給ができない状態であったものの、バイパス空洞の発生抑制、雪山保守などによって、雪自体を10月以降まで残存させることは可能であることを確認している。このことから、馬鈴薯を貯蔵する場合、年間を通じて雪で冷蔵する方式、または収穫直後から新たな雪山を造成するまでの期間は電気式冷蔵設備を利用する方式など複数の導入方式が選択肢として考えられる。この場合、貯蔵庫コストを販売価格に反映できない側面もあるため、これらの冷熱の利用方式は、貯蔵コストとの兼ね合いで選定することも重要である。

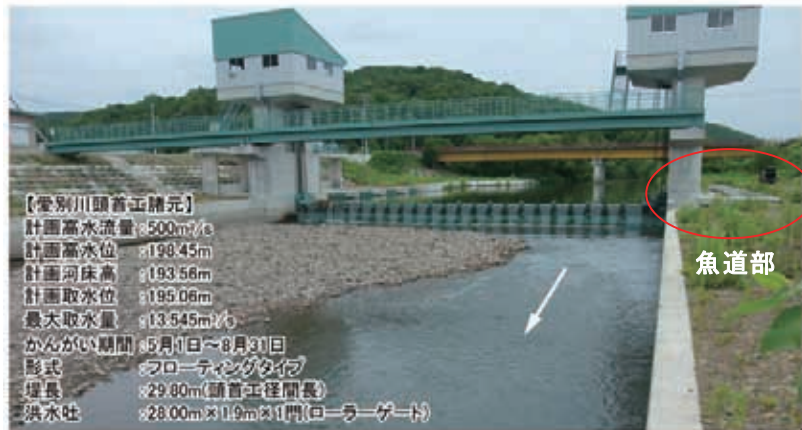
図-3 施設平面図

魚道形式は、幅員2.50mの「粗石付き斜路式魚道」で、呑口部には一定の流入量を確保するため半円切欠越流堰と潜孔付越流堰が設置され(図-2)、越流堰の下流面には魚類の遡上を助けるためのスリット付きのスロープが設置されている(写真-1)。魚道の設計対象魚種及び基本諸元を表-1に示すとともに、施設平面図を図-3に示す。なお、潜孔付越流堰は、将来、本河川上流に北海道が建設を予定している班溪ダム完成後の河川維持流量増量分を流入させるものであるため、現在は使用していない。平成20年度の魚道機能調査では、一時的に両方の越流堰から魚道内に流入させ、各越流堰の魚類の遡上状況を確認しているが、堰形状の違いによる遡上状況の変化は生じていない。本報では、現在使用している半円切欠越流堰とその下流の粗石付き斜路式魚道を調査対象施設として報告する。

【愛別川頭首工諸元】
 計画高水流量: 500m³/s
 計画高水位: 198.45m
 計画河床高: 193.56m
 計画取水水位: 195.06m
 最大取水量: 13.545m³/s
 かんがい期間: 5月1日～8月31日
 形式: フローティングタイプ
 堰長: 29.80m(頭首工径間長)
 洪水吐: 28.00m×1.9m×1門(ローラゲート)

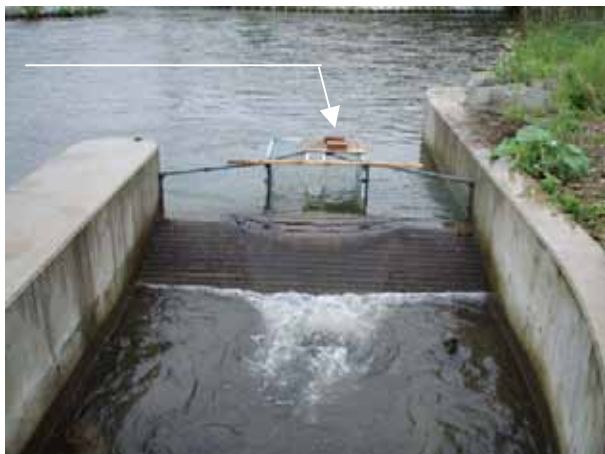
写真-2 トラップ設置状況

魚類採捕調査は、図-5に示す魚道の呑口部に遡上魚捕獲用トラップを24時間設置し、魚道を遡上した魚類を採捕した(写真-2)。また、トラップ撤去後は、魚道内に残留する魚類を電気ショッカー等で全量採捕し、調査結果を補完した(写真-3)。

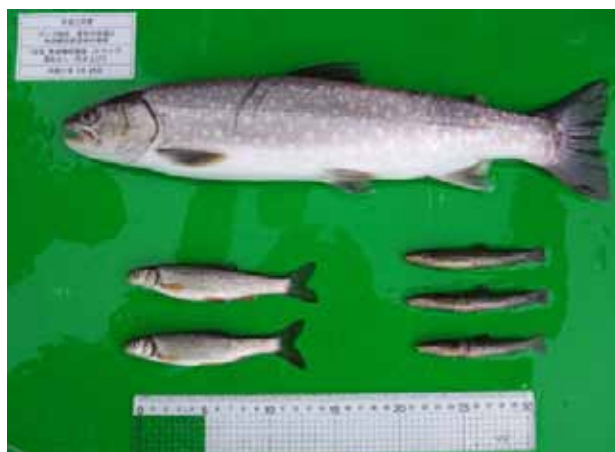
写真-4 魚類調査採捕結果
(平成21年度第1回目)

サクラマス(成魚)については、上述の評価基準において大型遊泳魚と同一の体長区分(40cm以上)となるアメマス(尾叉長41.8cm、写真-4)の遡上が確認されていることや、評価基準で当該種より遊泳能力が低く位置付けられているウグイやサクラマス(幼魚)など中小型遊泳魚の遡上を確認していることから遡上は可能と推察する。

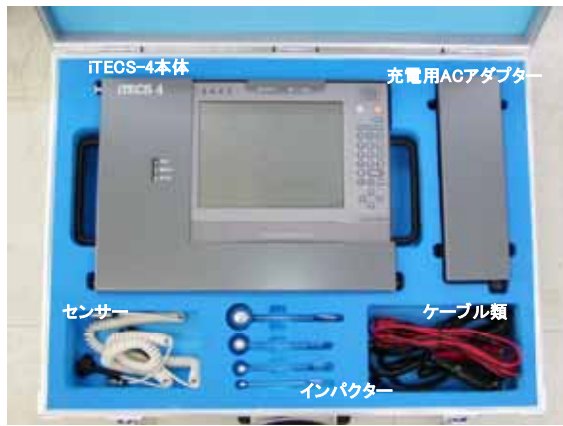
写真3.1.1 iTECS-4

測定器は、写真3.1.1に示すiTECS-4を使用し、弾性波の入力には直径10mmの鋼球インパクターを使用した。(写真3.1.2)。

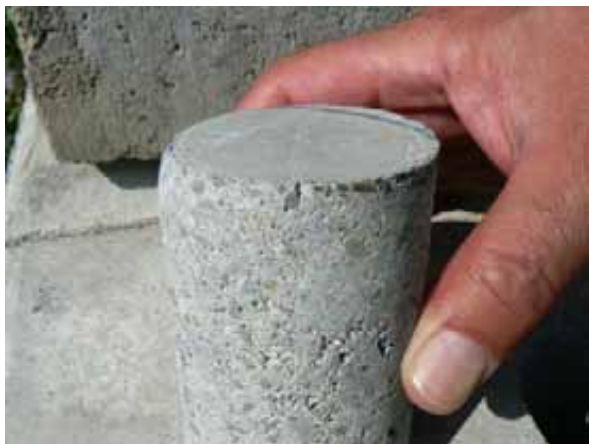
図3.6.1 健全なブロックのコアの状態・速度波形・解析結果

健全なブロックと表面にひび割れが発生しているブロックのひび割れの状態、弾性波速度波形、および相関係数と残差パワー比率の関係は図3.6.1、図3.6.2のとおりで、この程度のひび割れの差異を評価する指標として、衝撃弾性波法による調査は十分適用可能であると判断した。

No.	相関係数	残差パワー比率	数値判定	コア判定
閾値	0.2466	0.0975	/	/
サンプル1	0.1653	0.0724	○	○

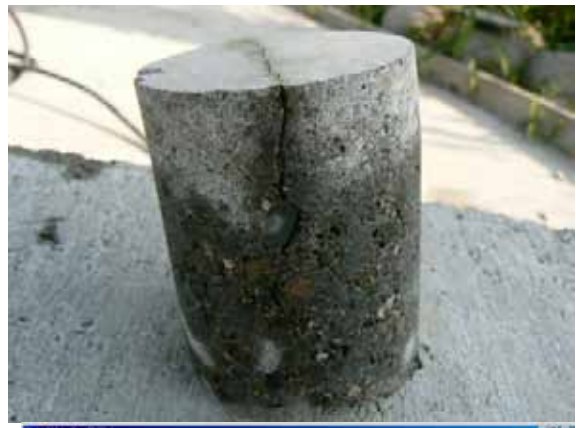
図3.6.2 ひび割れのあるブロックのコアの状態・速度波形・解析結果

No.	相関係数	残差パワー比率	数値判定	コア判定
閾値	0.2466	0.0975	/	/
サンプル2	0.3130	0.1344	×	×
