# 報文集

平成25年度

# 報文集 第25号 目 次

# 農業用パイプラインにおける鉄鋼系管路の腐食と要因調査の事例

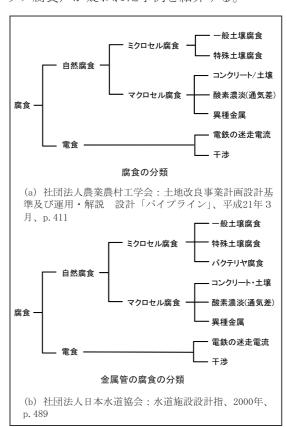
土中に埋設された鉄鋼系管路の腐食は、土地改良 事業計画設計基準及び運用・解説 設計「パイプライン」(以下「設計基準」という。)によると、図ー 1(a)に示すとおり「自然腐食」と「電食」に大別 される。さらに、自然腐食は「ミクロセル腐食」と 「マクロセル腐食」に分類され、前者は2種類、後 者は3種類の腐食形態に分類される。また、社団法 人日本水道協会の水道施設設計指針によれば、ミクロセル腐食に"バクテリア腐食"の形態が加わる (図-1(b))。

図-1 鉄鋼系管路の腐食の分類

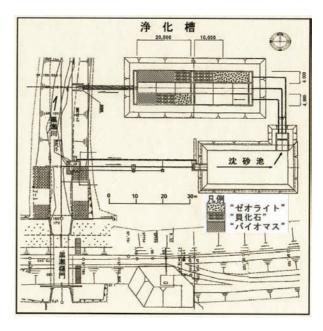
排水浄化試験施設は、長さ40,000mm、幅4,000mm、 高さ1,500mmの3水路のうち、2水路を使用した (第1図)。水質浄化材は水路の底から300mm上に約 500mmの厚さに網袋に入れて設置した(第2図)。水 路試験は、黒瀬川からポンプで取水した原水を、沈 砂池を経由して、20m直列水路試験では、40m水路

第1図 黒瀬樋門排水浄化試験施設の平面図8)

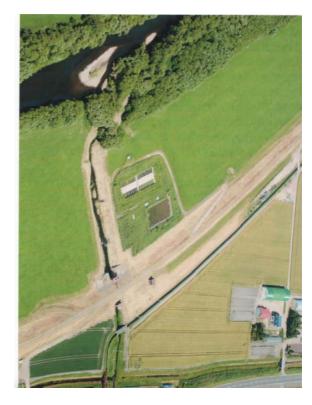
第3図 黒瀬樋門排水浄化試験施設の空中写真

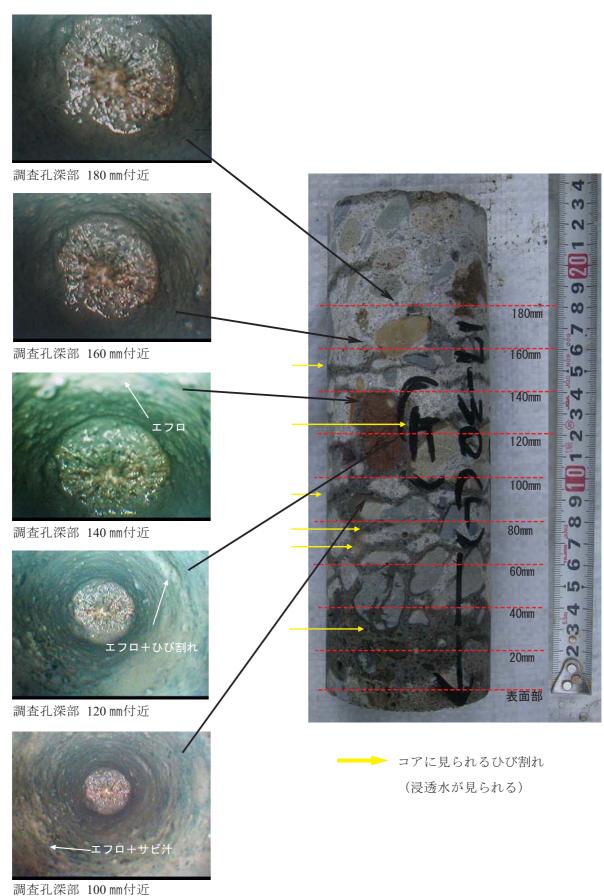
図11、図12に、劣化部(①測定点)において調査 した、ファイバースコープによる結果とコアを採取 した結果を対比して示す。写真は、最深部から調査 孔表面部に向けて示してある。

- ア) 測定深度毎にエフロレッセンスが見られる。
- **イ)** 100mmから表面部付近は、エフロレッセンスと ともにサビ汁が見られる。
- **ウ**) 120mm及び80mm付近にひび割れが見られる。

※エフロ:エフロレッセンス
図11-1 ファイバースコープによる調査結果

図12-1 コアの状況

- **ア**) 断面内全般にエフロレッセンスが生じているため、凍害による層状ひび割れが進展している。
- **イ)**エフロレッセンスとともにサビ汁が見られる場所は、鉄筋が配置されており、鉄筋が腐食環境下に置かれているためであり、劣化が急速に進展する可能性が大きい。
- **ウ**) 凍害によるエフロレッセンスの発生が各断面に 生じているため、凍害深さは鉄筋被り深さ以上に 進展している。

以上を総合的に評価すると、劣化過程は加速期から劣化期に移行する段階であり、本施設の健全度は、「S-2」と評価する。

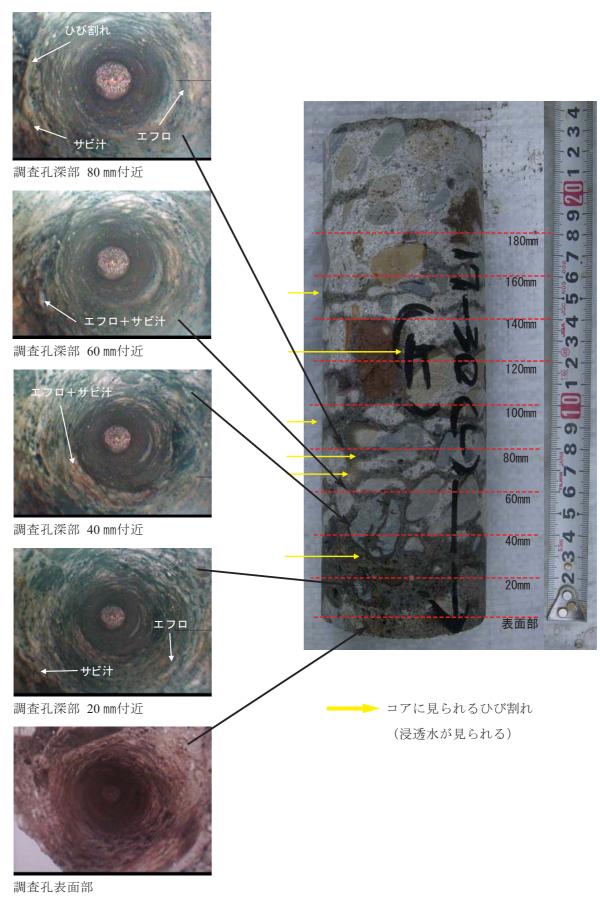
※エフロ:エフロレッセンス 図11-2 ファイバースコープによる調査結果

図12-2 コアの状況

- ア)②測定点では、50mmから表面部付近はエフロレッセンスが僅かに見られるが、サビ汁の発生は見られない。なお、採取コアには、部分的に浸透水が見られる。
- **イ**) ③測定点では、エフロレッセンス、ひび割れ等は見られない。また、採取コアにおいても水分の浸透、エフロレッセンス、ひび割れ等は見られず断面内の変状は見られない。

ア)②測定点における外観目視の結果は、微細なひび割れの発生がしており「S-3」と評価する。ファイバースコープによる調査結果は、エフロレッセンスの発生があるが、層状ひび割れ幅が小さく、また、サビ汁が発生していないため、鉄筋腐食がない段階と評価する。なお、部分的に水分の浸透が見られるため、凍害による劣化が今後進行する可能性は大きい。

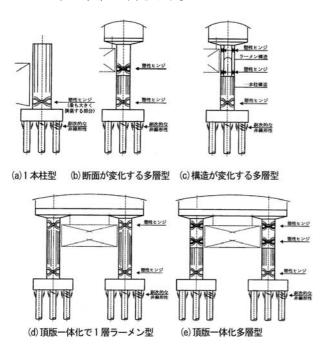
地震時保有水平耐力法におけるレベル2地震動に 対する慣性力は、頭首工の堰柱等、地震の影響が支 配的となる構造部材では、塑性ヒンジ(塑性変形性 能を発揮する部位)の発生によるエネルギー吸収能 力(じん性:粘り強さ)を考慮した設計水平震度に 相当する慣性力を用いることになる。図3に、塑性 ヒンジの発生位置の例を示す。

図3 塑性ヒンジの発生位置の例 ②

地震時保有水平耐力法は、主たる塑性ヒンジがどこに生じるかを想定し、主たる塑性ヒンジにおいて確実にエネルギー吸収を図り、構造物全体としての安全性を確保する設計法である。例えば、堰柱基部に主たる塑性ヒンジが生じる場合には、基礎やその他の部位は、堰柱基部を水平耐力以上に設計し、設計で想定した箇所に塑性ヒンジを誘導しながら構造物全体系の崩壊までに至らないようにする設計法である。

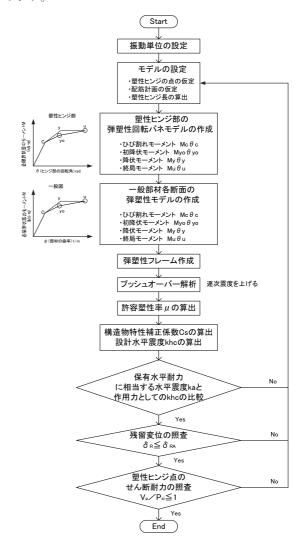
多層モデルにおける地震時保有水平耐力法による 耐震設計のおおまかな作業手順を、図4のフローに て示す。

図4 多層モデルの作業フロー

なお、既設堰柱に対する耐震性能照査を実施する際においても同様のフローとなり、配筋計画の変更にフィードバックせずに、耐震補強対策工を検討することになる。

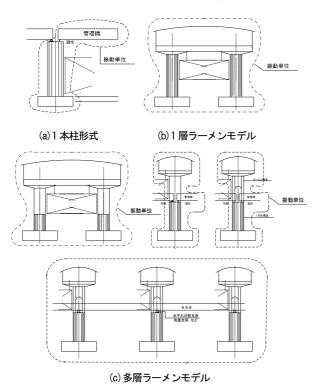
耐震設計に当たっては、まず、対象となる堰柱の モデル化を行う必要があるが、通常、堰柱は多径間 にわたっていることから、相互の堰柱間の関連性を 確認しておく必要がある。従って、モデル化に当たっ ては、図5に示すような振動単位をもとに、一基の 堰柱全てをモデル化する必要がある。

図5 堰柱におけるモデル化の振動単位 ②

頭首工の管理橋が、一般供用されている場合などでは、支承構造が水平方向分散支承や免震支承を使用している場合があり、このような場合は、地震時の応答が相互に影響し合うことになり、隣接する堰柱が結合された振動単位となるため、全ての堰柱をモデル化する必要がある。モデル化における振動単位には、1本柱モデル、1層ラーメンモデル、多層モデルがある。

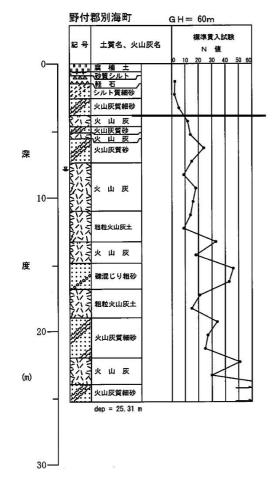
図2.2 別海地域の代表的なボーリング柱状図

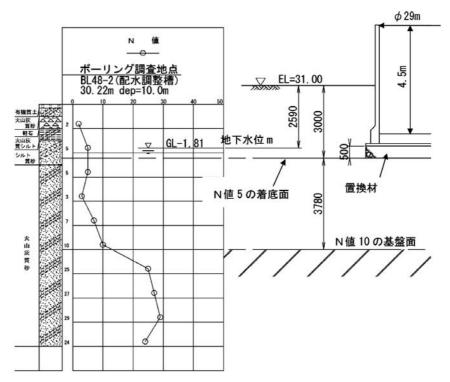
図5.1のとおり、場内面下方の3m付近の「シルト質砂:N値5」の軟弱層を着底面とした不完全置

図 5.1 設計概要図

換の基礎工の検討を行った。

また、机上の設計のみならず、実際建設された配 水調整槽は建設後2年経過しているが、構造物に変 状及び漏水は見られない。

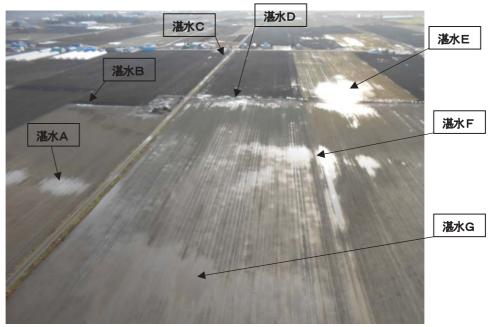
道路や待避場等を目印として、湛水位置とメッシュ測量平面図の対比を行った結果、地形の窪地よりも、旧河道沿いに湛水している状況が確認できた。(図-2)

写真-1 撮影写真 撮影範囲 撮影範囲 湛水C 湛水D E O 旧河道 湛水E 9.61 湛水B 湛水F 旧河道 凡例 メッシュ測量で 観測した窪地 空撮により確認した た湛水範囲 湛水G 湛水A 撮影場所 図-2 湛水位置平面図

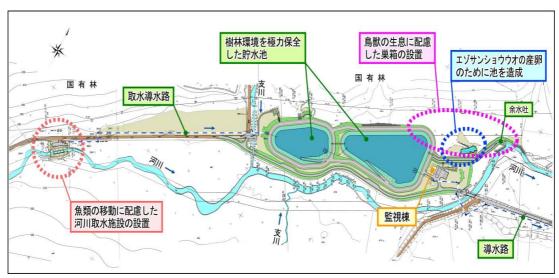
- (1) 昆虫類の生息環境の保全(樹林環境を極力保 全する)
- (2) エゾサンショウウオの産卵代替池の造成
- (3) 魚類の生息環境・産卵環境の保全(移動に配 慮した河川取水施設・水質の保全)
- (4) 鳥獣の生息環境の創出(巣箱の設置) 等である。以下に各項目の環境保全措置の内容と効果について示す。

図-2 貯水池関連施設と環境配慮

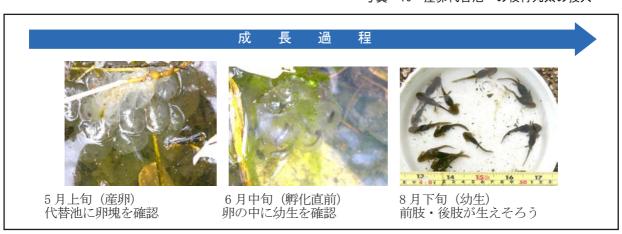
図-4 エゾサンショウウオの成長過程

代替池工事は秋に実施し、翌年の春には産卵場と しての利用が確認された。卵塊は全て投入木に産み 付けられたものであり、工事直後の水辺植生の乏し い時期の産卵場としての有効性が確認された。

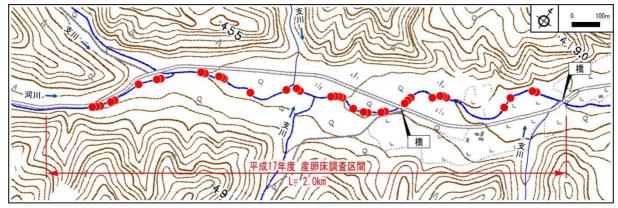
図-14 工事前のサクラマス産卵床分布位置

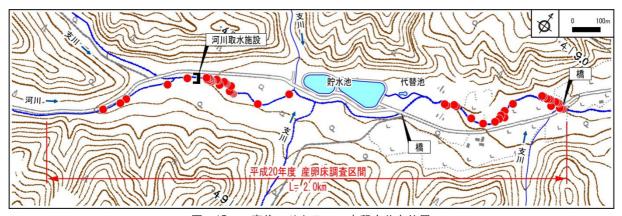
図-15 工事後のサクラマス産卵床分布位置

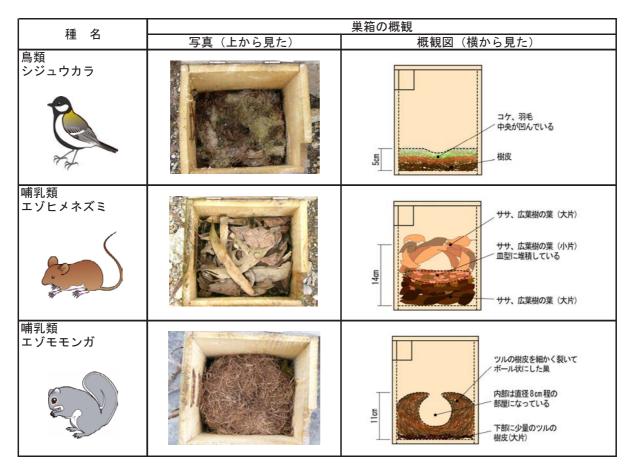
図-16 巣箱の利用状況

めに二次利用することが知られているため、代償措置として巣箱を設置した(写真-15)。
