# 報 文 集

第26号

一般社団法人 北海道土地改良設計技術協会

# 異常降雨に備えた開水路水抜工の点検と機能保全について

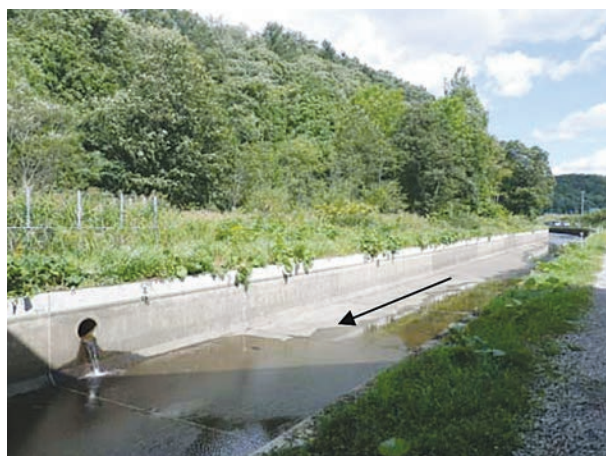
写真－1 改修前の右岸形状

水路は、底幅7.2m、高さ1.7mのフルーム水路で水抜工は口径φ100～φ250mmのサイドドレーンを左右両側に配置し、水路右岸側の一部区間は山地斜面をひかえた開水路である（表－1、写真－1、図－1）。水抜工は1/10 確立降雨強度で設計された、水路外排水型ドレーンである。

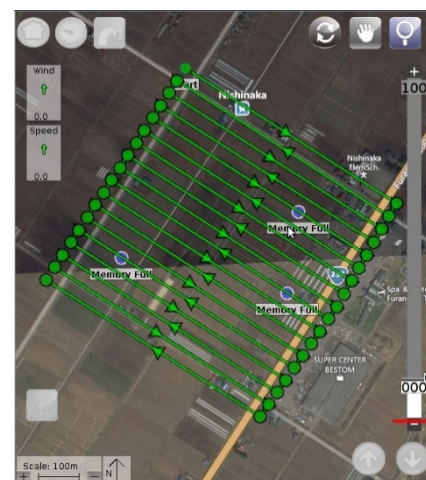
—撮影の飛行計画と撮影グリッド—

今回実施した撮影では、下図の飛行計画により撮影写真1枚の大きさが横25.7m×縦38.5mとして、30haのほ場区画で529枚の写真を撮影しています。また、1枚の写真の飛行進行方向には70%、横方向には40%の重複撮影行い、オルソ画像の作成を行っています。

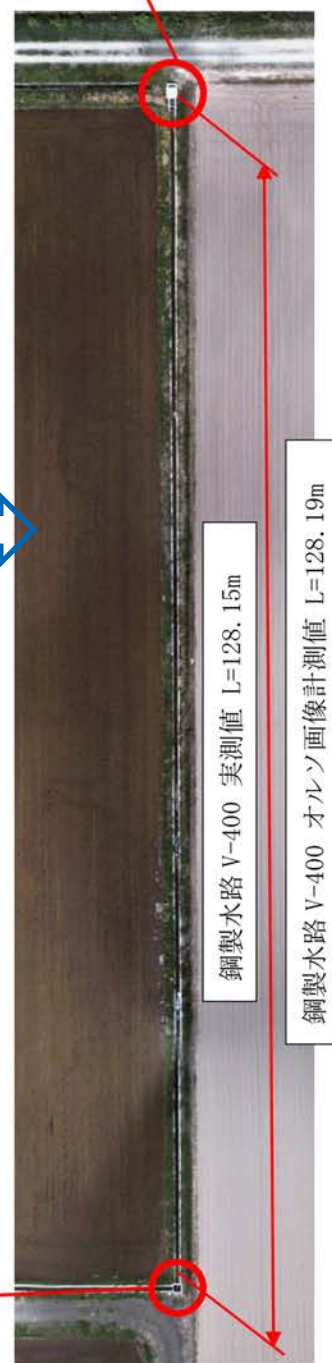
鋼製水路 V-400 実測値 L=128.15m

鋼製水路 V-400 オルソ画像計測値 L=128.19m

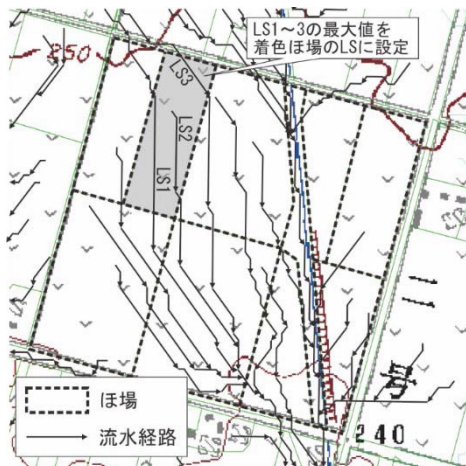
図-6 流水経路と L S の決定

$$LS = \left( \frac{l}{20.0} \right)^{0.5} (68.19 \sin^2 \theta + 4.75 \sin \theta + 0.068) \quad \text{式-5}$$

ここに、l : 斜面長 (m) θ : 勾配 (degree)

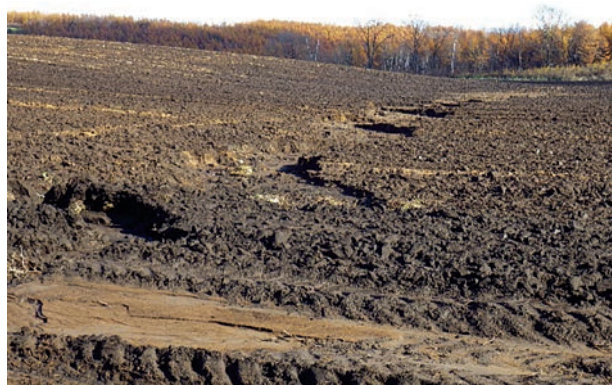
後に現地で流亡状況を確認した結果、流亡量が多いと算定された地域でガリ侵食が発生していた（写真－1、写真－2）。また、関係機関からも流亡が多い地域の傾向が算定結果と一致していることを確認している。

写真－1 ガリ侵食の例（2012年美蔓）

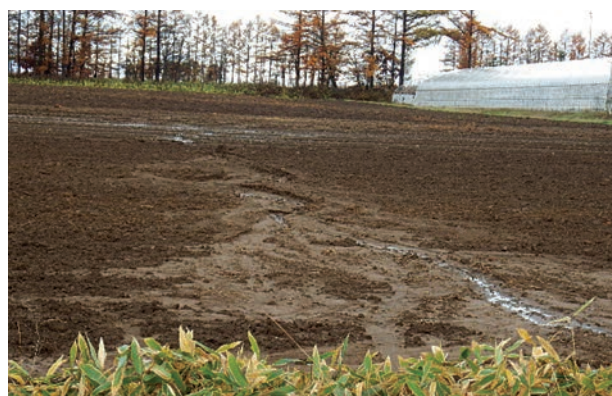
写真－2 ガリ侵食の例（2012年瓜幕）

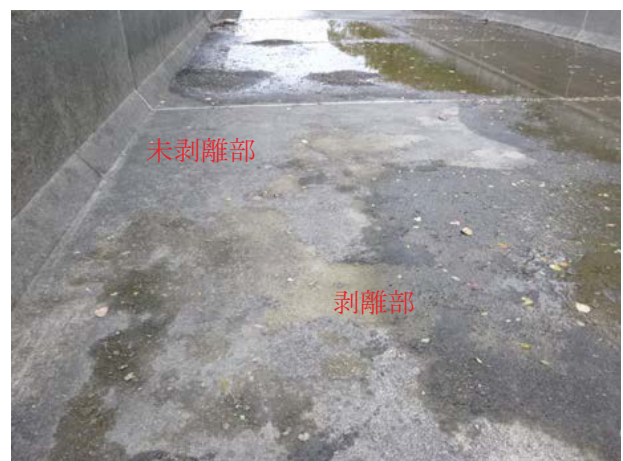
- ・剥離は底版全体の表層部に、まだら状に見られる(写真－1)。
- ・未剥離部でも浮きが生じている。
- ・非灌漑期に、底版の僅かな不陸で滞水し易い箇所では、特に剥離が進んでいる(写真-1)。
- ・踏査区間－1の上流側(SP2800～2940)は滞水しにくく、経過年数も17年程度で、変状箇所も比較的少ない(写真－2)。
- ・同様の変状が、踏査区間のほぼ全線に見られる。

写真－1 底版表層剥離（踏査区間－1 SP3040付近）

底版表層剥離は、現場打ちコンクリートフルーム底版の全体にまだら状に分布しており、二次製品トラフには見られない剥離である。微視的にみると、底版の凹凸により剥離箇所の分布に差がみられる。すなわち落水時に水溜まりになりやすい凹部では剥離が広く進行しており、水溜まりにならない凸部では剥離が比較的少ない状況が踏査で観察された。このことから、凍結融解の頻繁に起きる特に初冬期において、水分の供給により凍害が助長された可能性が考えられる。

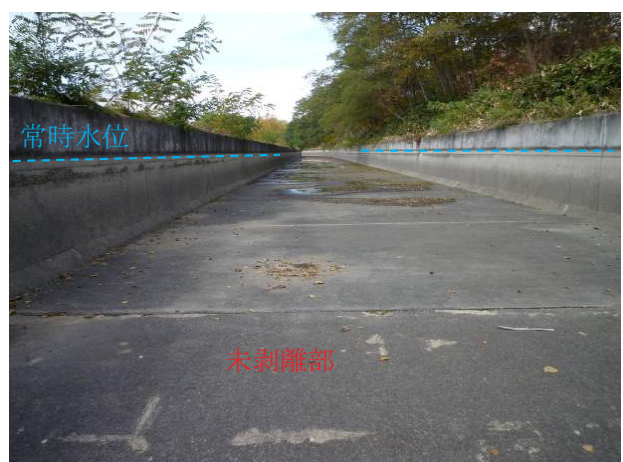
写真－2 底版の状況（踏査区間－1 SP2800付近）

側壁の常時水面より上部には、ひび割れやスケールリングがほとんど見られず、経過年数17～22年でも健全な状態を保っていた（写真－2）。また、表層剥離を起こした底版の剥離片は、細骨材が浮き出て、脆くなって、中性化を起こしていた（写真－4）。しかし表面は、極めて平滑な形状を保っていた。これらのことから、施工当初の底版表面のモルタルは密実なものであったと想定される。

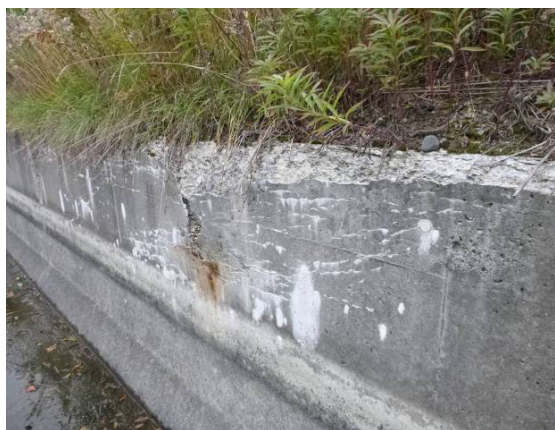
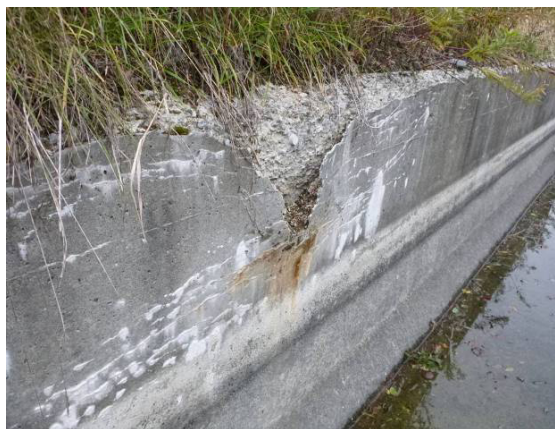
- ・踏査区間－2（SP6700）の右岸側側壁に、天端剥離がみられる（写真－3）。
- ・スパン長は9mで、変状はこの1スパンの右岸（南向き）側壁のみに見られる。
- ・エフロレッセンスと錆汁を伴って膨れを生じ、粗骨材が露出している（写真－3）。

写真－3 側壁天端剥離（踏査区間No.2 SP6700付近）

側壁天端剥離は、劣化の特徴から典型的な凍害剥離と見られ、析出物や錆汁が見られることから、劣化は鉄筋にまで及んでいると考えられる。前後のスパンに同様の変状が無いことから、施工時における初期欠陥の可能性も否定できない。

調査の結果から、変状の起きている面は、剥離の生じている箇所とその周辺のエフロレッセンスを含んで広範囲に及んでいる事が分かった。また、錆汁を生じていることから、変状は鉄筋位置まで及んでいると推定される。

対策としては、現時点（S－３評価）で、劣化部分を完全に取り除いたうえで、断面修復により施設補強を行なうことが妥当と考えた。劣化部分が側壁内側の鉄筋までの場合は、鉄筋の裏側までをハツリ、鉄筋防錆処理を施したうえでポリマーセメントモルタルによる断面修復（ $t=70$ mm）を施す（図－５）。なお、劣化部分が更に深層に及んでいる場合は、部分打ち替えが必要である。
