# 報 文 集

第27号

一般社団法人 北海道土地改良設計技術協会

# 山部トンネル背面空洞化対策について

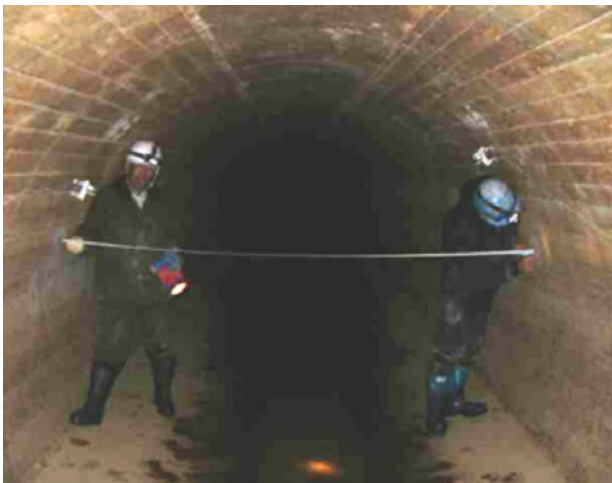
写真-1 山部トンネル（SP. 1, 600付近）

山部トンネルは、国営山部土地改良事業（昭和40年度～昭和54年度）により整備された、トンネル型式：1.6R 偏平馬てい形（ $2R=2.68\text{m}$ ）、矢板工法、延長 $L\approx 2.6\text{km}$ の水路トンネルである。

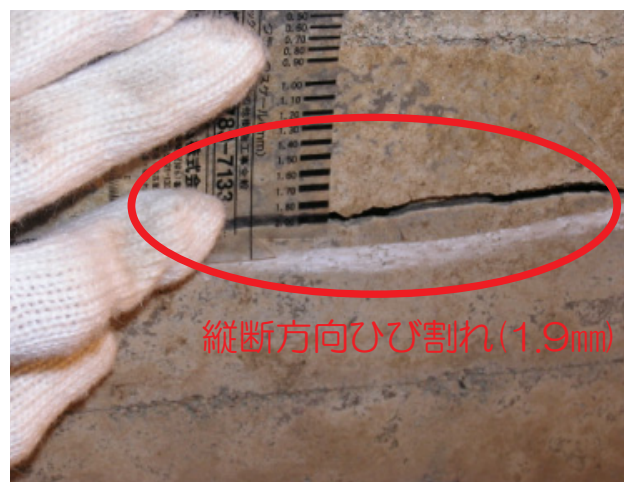
写真-2 縦断方向ひび割れ（SP. 1, 560付近）

- ・下記区間でひび割れ及び湧水が確認された。
  - ①SP. 0～100（上流側坑口部）
  - ②SP. 500～700、③SP. 900～1, 300
  - ④SP. 1, 400～1, 800、⑤SP. 1, 900～2, 100
  - ⑥SP. 2, 300～2, 600付近（下流側坑口部）
- ・ひび割れ方向（湧水箇所を含む）
  - ④区間：斜め及び縦断方向に発生
  - ①～③、⑤～⑥区間：横断方向に発生
- ・④区間では、幅 $2.0\text{mm}$ 程度のひび割れが両側スプリングライン付近に連続して発生している。
- ・全線でアーチ・サイド部からの湧水が確認された。
- ・④区間の縦断方向ひび割れからは、湧水が生していない。これは、ひび割れが覆工を貫通していないか、地山の地下水が少ない区間と考えられる。

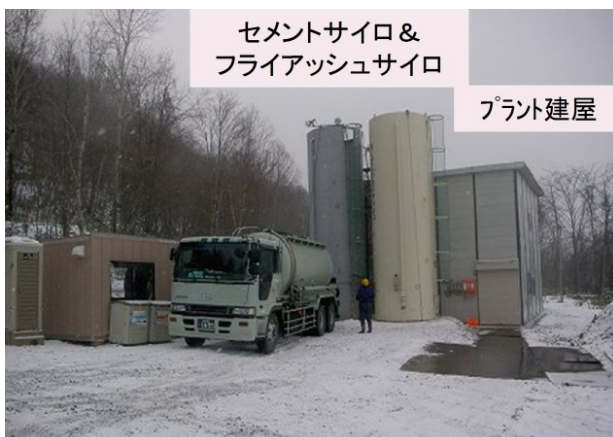
写真-4 プラント外観全景

### ① 超長距離の圧送が可能（実証試験：4000m）

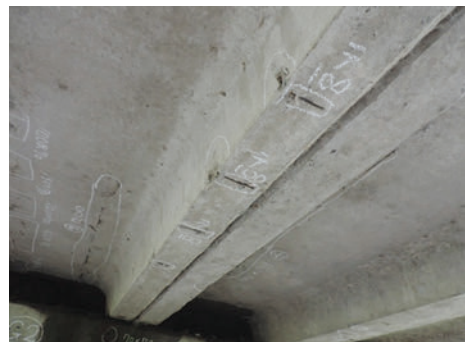
写真－2 剥離・鉄筋露出状況

対象橋梁のうち、上部工型式がC Tスラブ桁の橋梁のほとんどで、写真－2に示すような「剥離・鉄筋露出」が点在している状況であった。

しかしながら、はつり調査の結果では、鉄筋は極めて健全な状態であり、また、プレキャスト製品で物質透過性に優れた緻密なコンクリートであることから、主桁に点在して生じている「剥離・鉄筋露出」は、中性化に起因するものではないと判断した。

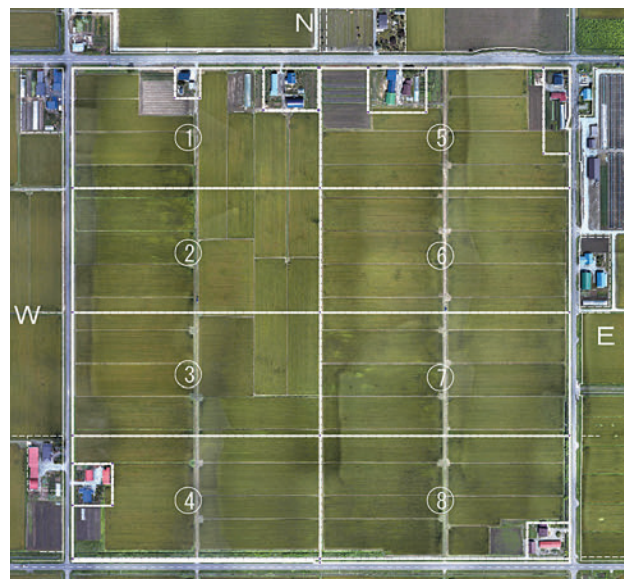
図－2 計画耕区概要図

【区画計画条件】（図－2参照）

- ・対象農区は8枚の耕区で構成する。
- ・ほ場の長辺方向は、現況同様東西方向とする。
- ・段差条件：ターン農道のターン部の長さを出来る限り短くするため、ほ場間段差を60cmとする。

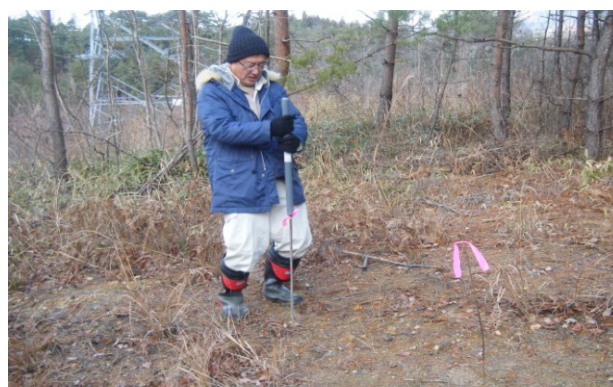
写真－2 ボーリングバーによる掘削

- ① 付帯工の位置から路線位置を特定し、調査地点を5～10m毎にマーキングする（図－2）。
- ② ボーリングバーで穴を掘り（写真－2）、ガス採取器に気体検知管を接続する。
- ③ ガス採取器を土中に差し込みガスを吸引し、所定時間保持する（写真－3）。
- ④ 気体検知管（CO<sub>2</sub>、硫化水素（以後、H<sub>2</sub>S））の着色を読み取り、濃度を確認する。

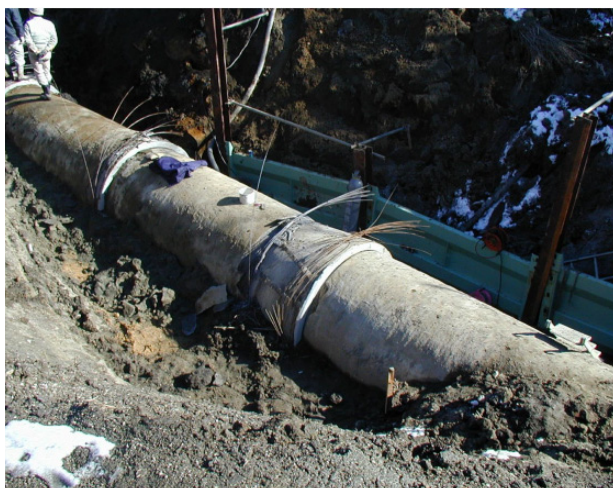
写真－5 PC鋼線の破断（他地区事例）

また、PC管の構造的機能で最も大切なPC鋼線は、1部に発錆を生じるとそれが徐々に広がり、写真－5、6のような破損を招くため、管外面調査では、劣化部を削り出し、劣化が深く進行している最大劣化深さの箇所を探し、管体化学試験（中性化試験、E PMA、蛍光X線分析、粉末X線回折）の試料を採取した。

S-2はＰＣ鋼線腐食・破断であり、管内圧を受け持つＰＣ鋼線が多数破断した場合は、写真－５、６のように管が破損する。

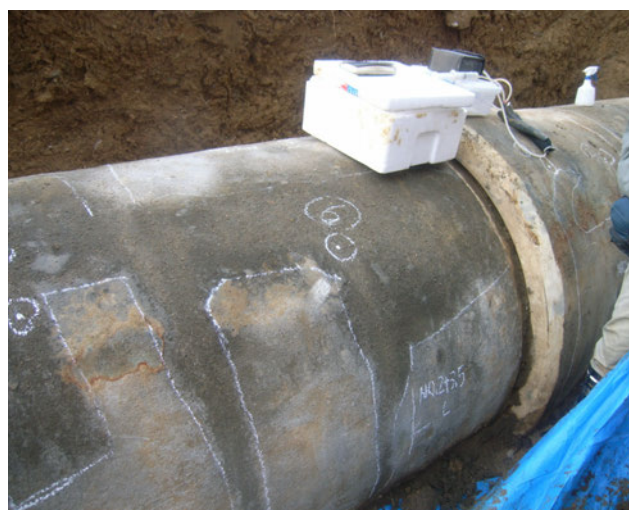
写真－7 中流管（No.2）の山側の調査写真

カバーコート表面は、写真－7のように、管頂から側面にかけて上から下に水をかけたように劣化が進行していた。また、全ての管において山側の劣化範囲が広く、カバーコートの骨材の突出が多いことが顕著に確認された。

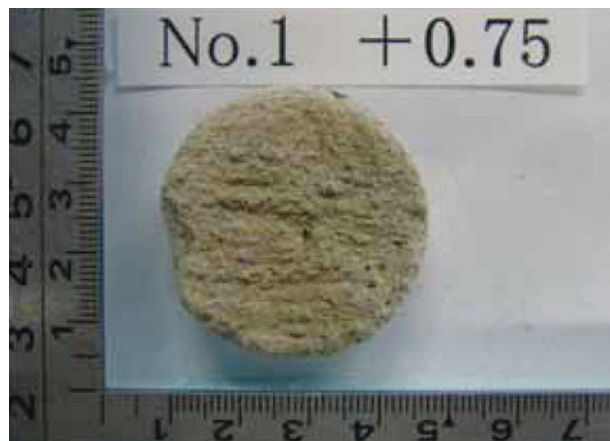
写真－8 試料外側表面の状況

製作直後のP C管の中性化深さは0.0mmと見なすが、製造後31年経過した上流管（No. 1）の管上流側から0.75m地点の中性化厚さは1.9mmであった。なお、写真－8のように試掘管の表面部分までの劣化が進み、写真－9のようにカバーコート厚（P C線までのかぶり厚さ）は、施工当初の30mmに対し17mm（中性化深さ1.9mm含む）になっていた。

製作直後のP C管のカバーコートは、モルタルを吹き付けるため、管の色は灰色であるが、掘削管の表面は写真－8のように茶褐色である。この茶褐色の部分は、写真－9のフェノールフタレイン溶液で呈色していない部分に当たり、外観調査では、ほぼ骨材のみの状況であり、明らかにCaの溶出が確認できた。Caの溶出が認められる部分は、ほとんど強度が無いと判断される。

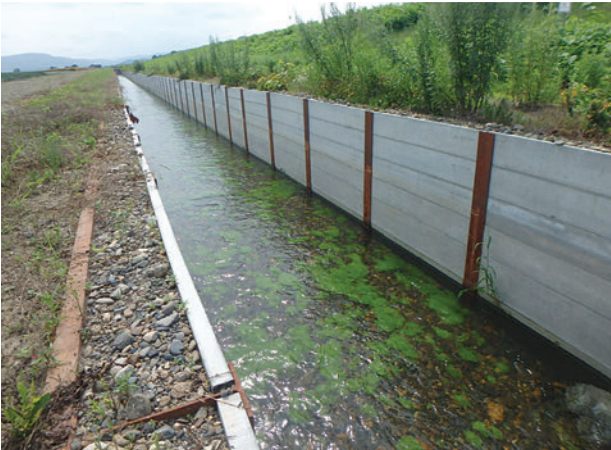
図－11 施工後写真（水路高2.0m区間）

本事例の施工後の写真を図－11～図－13に示す。図－11は水路高2.0mの横梁を設けない区間、図－12と図－13はそれぞれ水路高3.0mと4.0mで横梁を設けた区間である。設計区間の施工が完了し下流区間から供用が開始されている状況である。

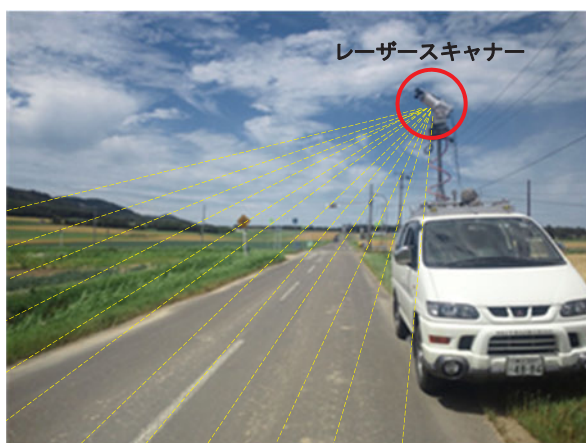
写真-3 スキャニング状況(1)

地上型三次元レーザー扫描仪は、他の測量機器と同様に、三脚に本体を据える形と、車載での計測方法がある。後者は、より広い範囲の計測に適しており、今回は、両方の方法を併用した。

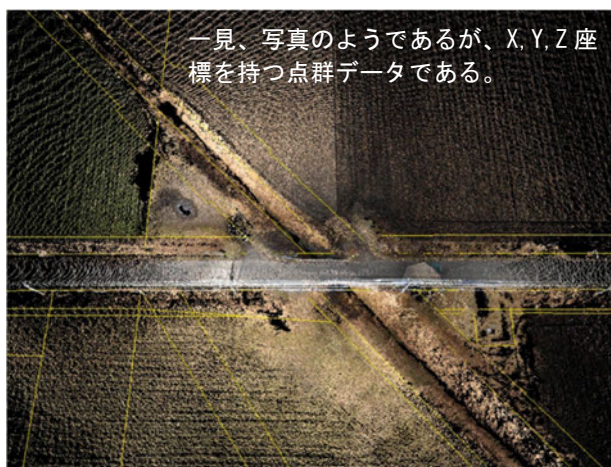
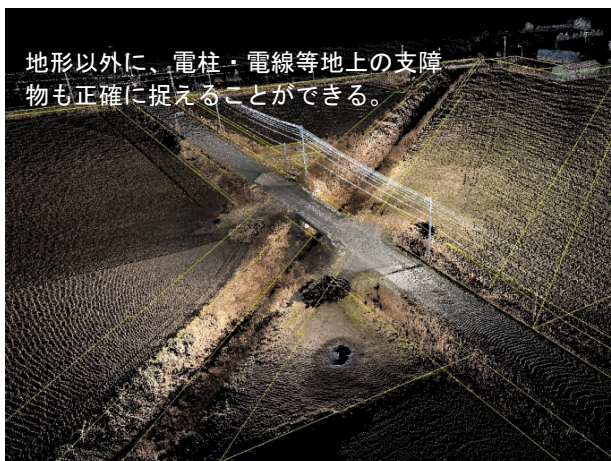
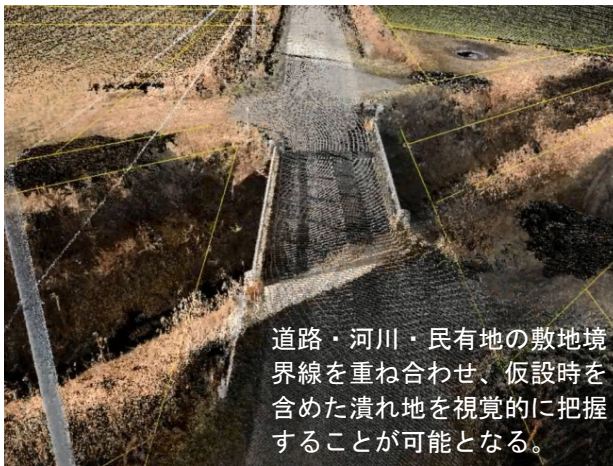
図－6 現況画像（点群カラー画像）

計測データから座標 (X, Y, Z) 及びカラー写真イメージを付した3D画像を作成した。このときすでに点群全てに標高が付されており、どの方向からでも下図のように現況の外観を3D画像で見ることができる。

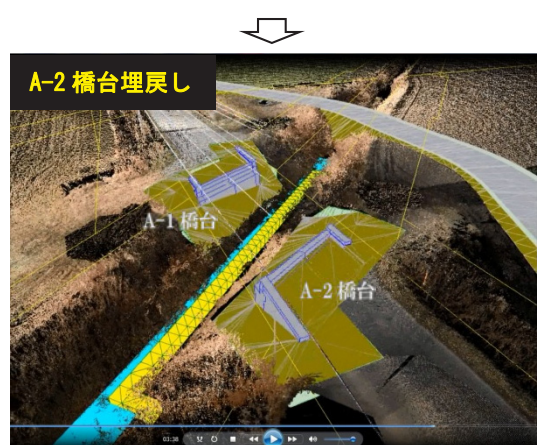
上記画像の現況・設計データは、ともに三次元で作成されていることから形状が正確であること、どの角度からでも立体で形状の確認が可能であることが大きな特徴である。これにより仮設を含む施工一連の流れ及び周辺への影響をより正確な形で分かりやすいイメージを提供することができた。
