報文集 第33号 目次

パイプラインの環境配慮設計事例

— 国営環境保全型かんがい排水事業 根室地区の事例 —

国営かんがい排水事業芽室川西地区の水管理制御設備設計

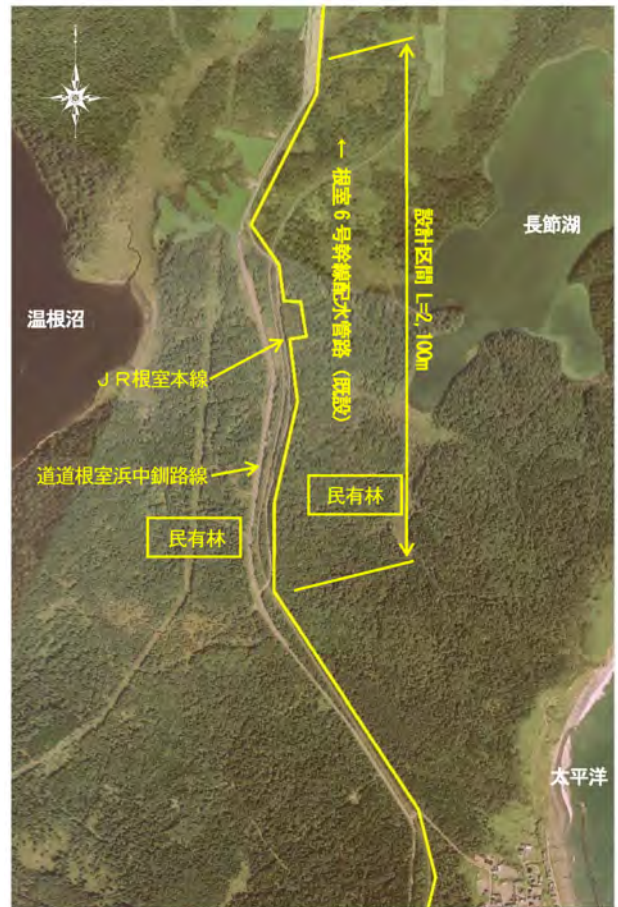
図-3 現地の施設配置状況

設計路線の現況施設の位置は図-3に示すとおりである。前歴事業で整備された既設用水路は、道道根室浜中釧路線沿い、JR根室本線の東側、民有林内に敷設されている(既設用水路の管種・管径はACPφ250mm)。

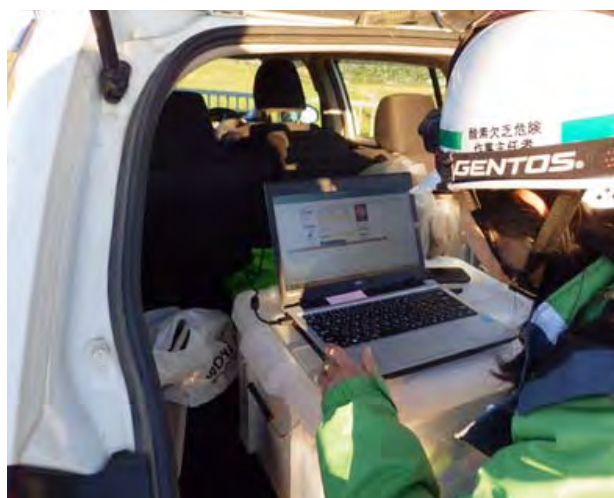
写真－1 地上波携帯電話回線性能調査状況

対象の分水工地点でモバイルルーターを用いて地上波携帯電話回線の性能試験を行い、いずれの位置でも水管理情報の伝送に十分な通信性能を有することを確認した（写真－1）。一方、美生ダムは、当該回線では通信の安定性や速度などの性能面から、水管理情報の伝送が難しいと判断された。

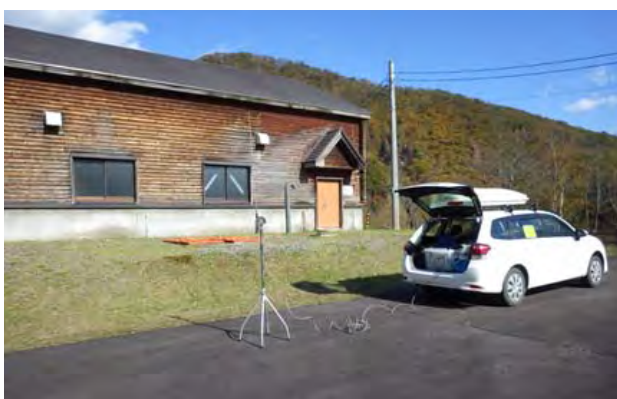
写真-2 デジタル簡易無線回線性能調査状況

美生ダムは、地上波携帯電話回線が使用可能な区域と数キロメートルの距離にあり、さらに、当該区域と見通しが利かない。当該条件を踏まえ、美生ダムからの直線距離が、デジタル簡易無線の通信圏内である3キロメートル程度に位置する分水工とダムとの間で通信性能調査を行い、通信が可能であることを確認した(写真-2)。ただし、管理方法の検討の結果、美生ダムは伝送情報が多くなり、デジタル簡易無線では通信速度が不足するため、これに対応可能な衛星波回線を用いることとした。

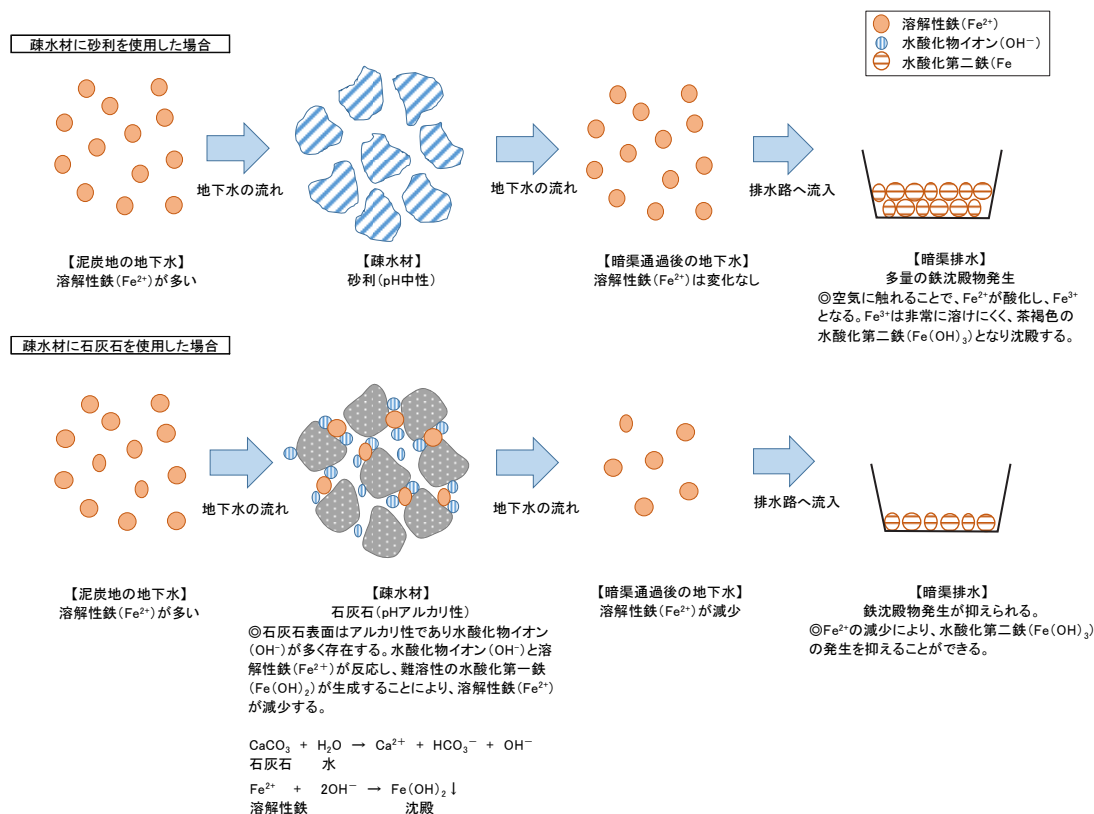
図-1 鉄分除去推定メカニズム

図-2に示す結果でも、石灰石を用いた疎水材を通過した流出水は溶解性鉄(Fe^{2+})の濃度が比較的lowく、pHは7に近い。なお、石灰石による鉄分流出抑制は、ヤマトシジミへの影響を軽減する水質改善のみならず、暗渠排水工の機能維持(閉塞抑制)にも有効であることが、土地改良事業計画設計基準及び運用・解説計画「暗渠排水」⁸⁾にも示されていることから、維持管理面においても有効である。

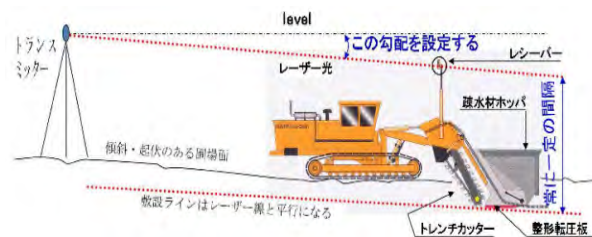
図-3 高速自動埋設機のレーザー制御システムの概要¹⁾

高速自動埋設機は、掘削・管布設・疎水材投入を同時に施工することから（図-3、写真-1、写真-2）、一般に施工の効率性と確実性がメリットとされている。また、泥炭地における牧草地の農地保全工事に特有の掘削面の閉塞や崩落、変形を起こすことなく疎水材投入までの工程が完了することから、疎水材断面が確実に施工できるとともに、疎水材の品質面でも土砂の混入を防ぐことができるというメリットもある。

ある。高速自動埋設機は、泥炭主体の圃場においても、レーザー制御により吸水渠ごとの渠線勾配を非常に高い精度で一定に確保することが可能である。これは、オートチルト機能により常に高速自動埋設機本体が垂直に保たれることとフルオートレーザーレベル(トランスミッター)を有すること、さらに自在に布設勾配を設定できることによって、圃場面に勾配や起伏（不陸）があっても高い

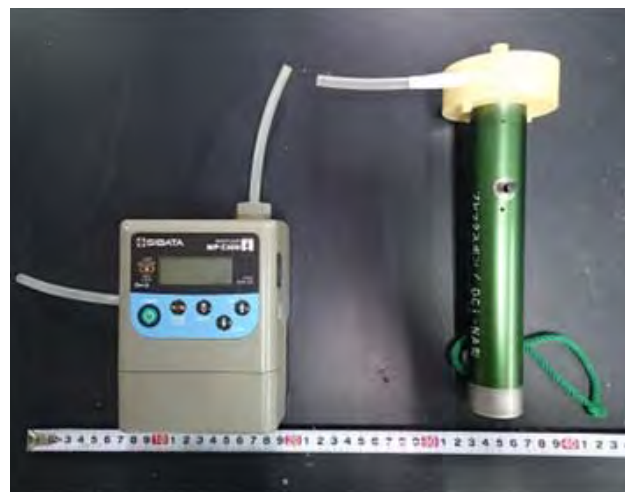
写真－1 携帯型ポンプ

測定点において携帯型ポンプ等(写真－1)を用いて試料袋(テドラーバック)に採取した。この際、採取するポンプの高さは、人間の鼻の位置と同程度である1.2~1.7mとした(写真－2)。

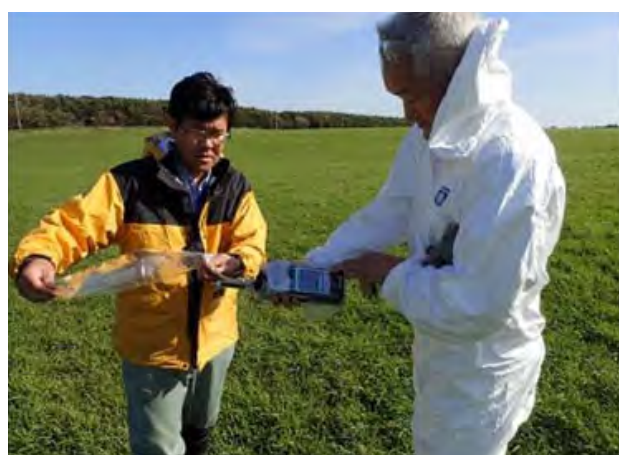
写真－3 臭気センサーでの計測状況

採取したガスについては、その場で臭気センサーを用い、その臭いの強さをセンサー値によって確認した（写真－3）。なお、用いた臭気センサーは、ポータブル型臭気センサー（新コスモス電機株式会社：XP-329ⅢR、写真－4）である。

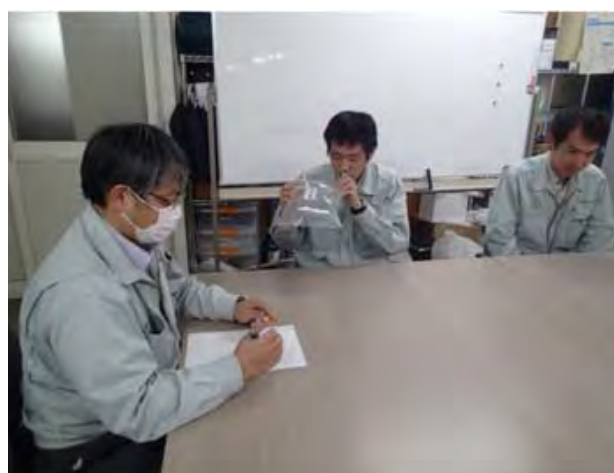
写真－5 臭気判定士とパネラーによる官能試験実施状況

臭気判定士のもと6名以上のパネラーに、対象試料を適切な濃度に希釈した調整試料を整備した1ℓ臭い袋1個と、無臭空気を整備した1ℓ袋2個の計3個から、臭いを感じた臭い袋を選定してもらう（写真－5）。

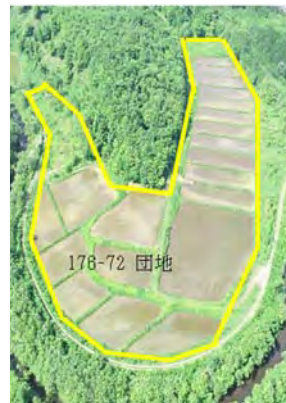
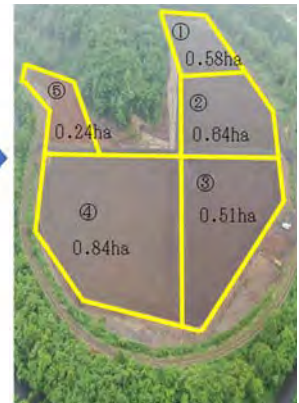
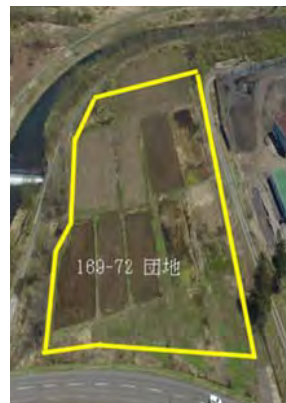
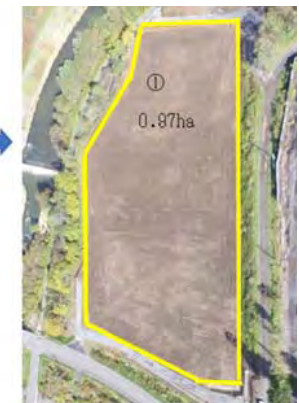
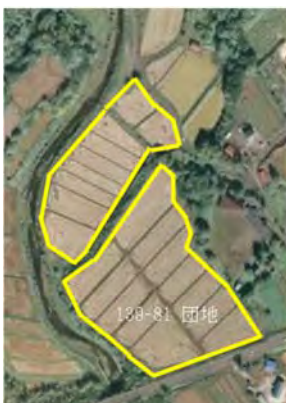
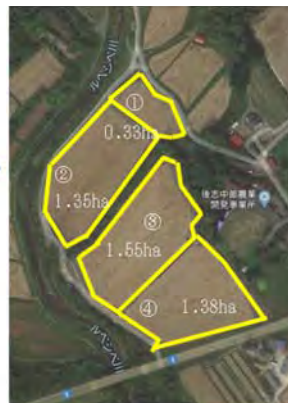
写真－1 主な団地のほ場再編整備事例

農地の利用集積に対応するためには、整備前の小区画ほ場での生産体系から、暗渠排水、客土、除礫、整地工等とあわせた大区画化ほ場の整備による生産体系の改善が不可欠である。

団地名	ほ場数（枚）		平均区画面積（ha）	
	整備前	整備後	整備前	整備後
139-81	21	4	0.22	1.15
149-81	33	5	0.14	0.94
176-72	20	5	0.14	0.56
169-72	14	1	0.07	0.97

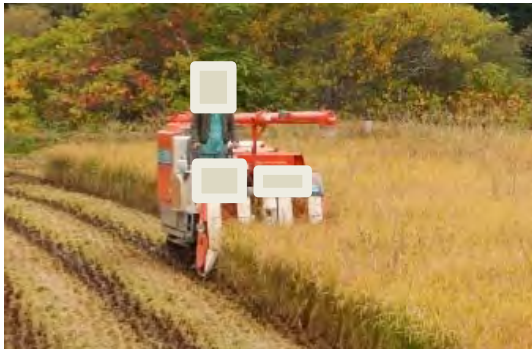
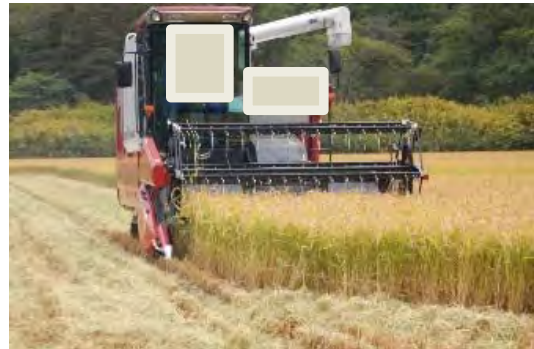
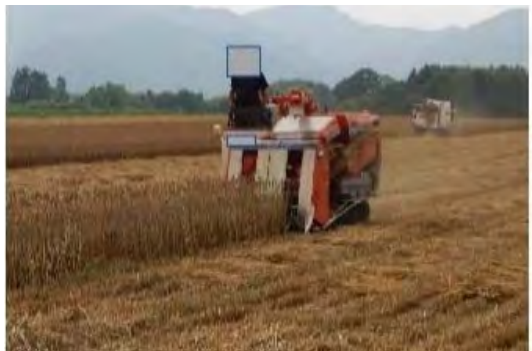
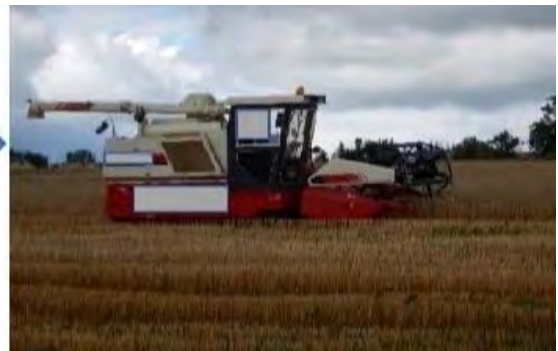
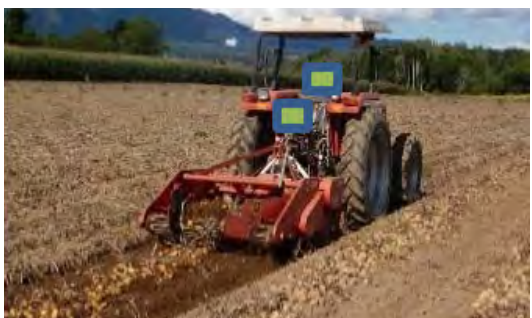
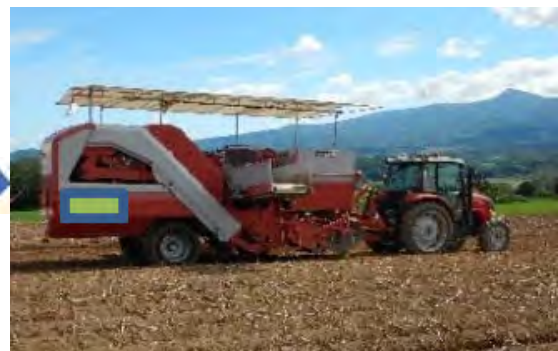
写真-2 大型農業機械による生産体系への転換

(水稻収穫作業機-整備前・自脱型コンバイン→整備後・汎用型コンバイン)

(小麦収穫作業機-整備前・自脱型コンバイン→整備後・汎用型コンバイン)

(ばれいしよ収穫作業機-整備前・ポテトディガー+ポテトピッカー→整備後・ポテトハーベスター)

作物名	作業名	区分	機 械 名	規 格	ほ場作業能率 hr/ha	作業時間 節 減 率 1-(②/①)(%)
水 稻	収 穫	①	自脱型コンバイン	5条刈(刈幅1.65m)	3.62	19
		②	汎用型コンバイン	刈幅2.6m	2.92	
小 麦	収 穫	①	自脱型コンバイン	4条刈(刈幅1.32m)	4.50	53
		②	汎用型コンバイン	刈幅3.6m	2.11	
ばれい しよ	収 穫	①	ポテトディガー	2条	2.10	40
			ポテトピッカー	2条	14.17	
		②	ポテトハーベスター	オフセット型	9.80

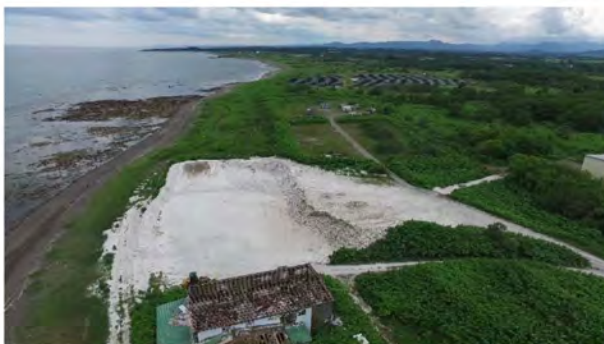
写真-2 幌内堆積場 (南側堆積場)

幌内堆積場の堆積状況は、海岸線に沿って段丘状となっている地形に沿って堆積されている。沢木堆積場の堆積状況は、地形が平坦であるため点在して堆積している(写真-1、2、3、4)。

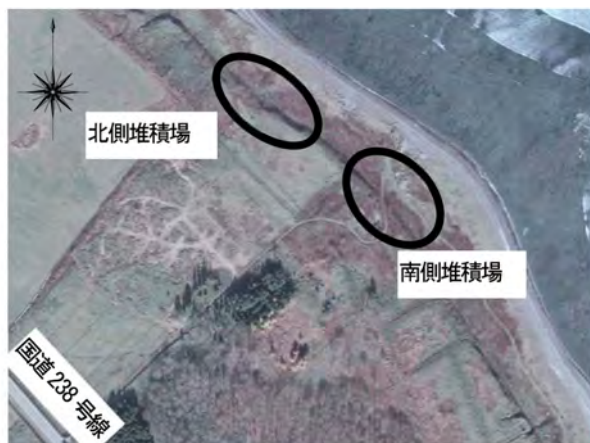
写真－5 幌内堆積場
(1978/11/3撮影（国土地理院HPより）)

また、海岸段丘が連なっており段丘崖が連続して形成されている。段丘面から海岸線に下る道路も現在の位置とは異なっている（写真－5）。

写真－5に現在の堆積位置（丸印）のプロットを行った。

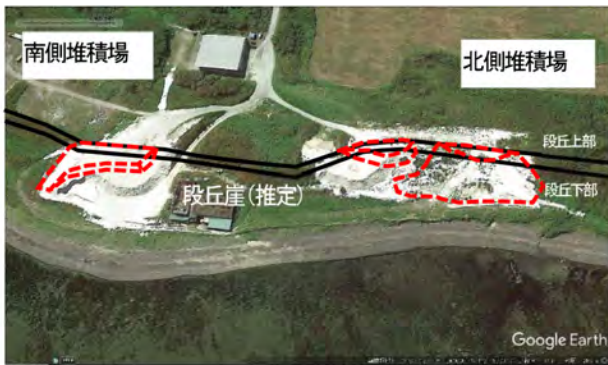
写真-8 幌内堆積場(2014/07/30の集積堆積物(点線)と2018/09/12画像の重ね合わせ(GoogleEarthより))

写真－8に2014年の堆積物（点線）と2018年の画像を重ね合わせた画像を示す。

南側・北側堆積場の堆積量は、2014年の画像と比較して2018年にかけて南側の堆積量は増加しているが北側は一部増加箇所はあるものの概ね減少している。

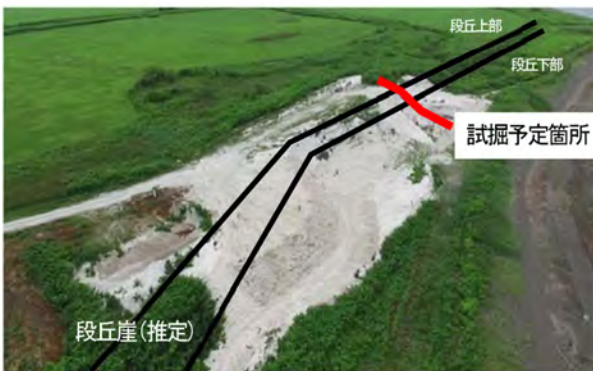
写真-9 幌内堆積場(2019/07/18の画像(北側堆積場))

試掘予定箇所については、堆積量が減少している北側堆積場の中で堆積物が集積されており、かつ堆積量の変化が少ない位置にて実施を行う(写真-9)。

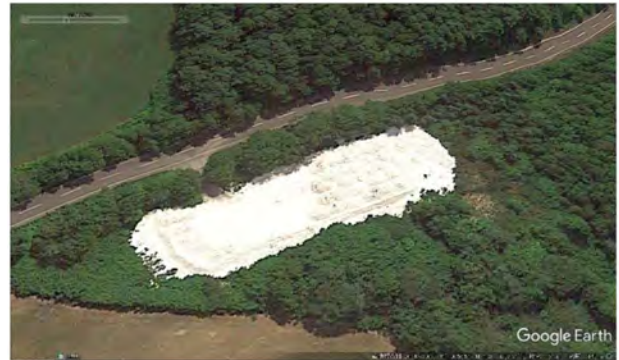
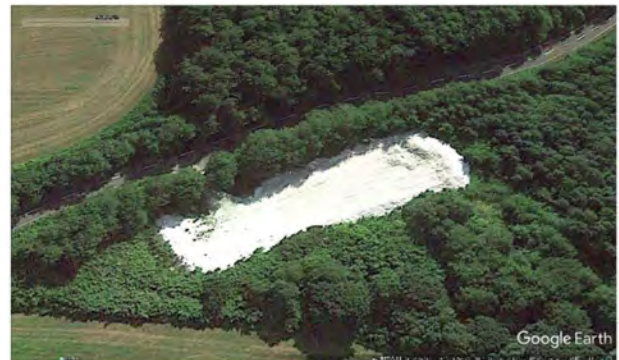
沢木堆積場では、2014年から2018年にかけて堆積している貝殻が徐々に減少傾向にあると考えられる(写真-11、12)。

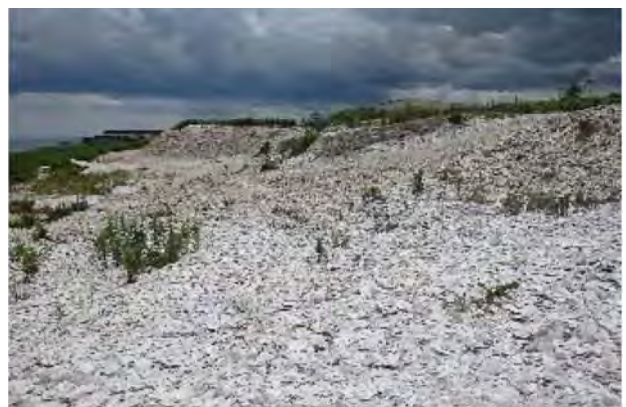
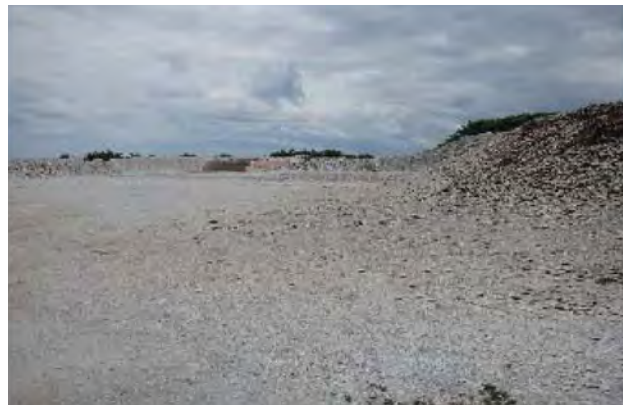
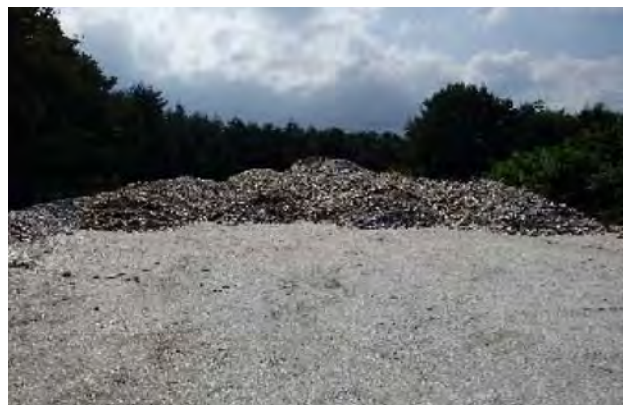
幌内及び沢木堆積場の現段階での堆積量を把握するため、現地においてUAVにより上空から地形および堆積状況の把握を行った後、巻尺及び箱尺等により堆積場の概測を行い概測図の作成を行った(写真-14、15、16、図-6、7、8)。

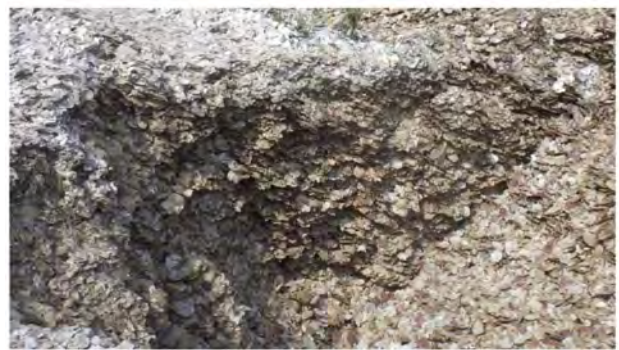
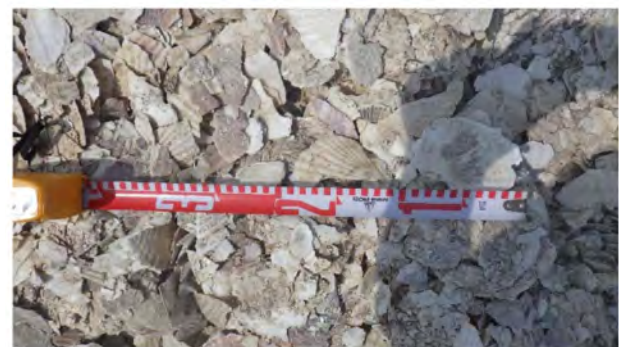
形状寸法については、小さい貝殻でも30~40mm程度であった（写真-17、18、19）。

このため、堆積区域下層部においても疎水材として利用可能であると判断できる。

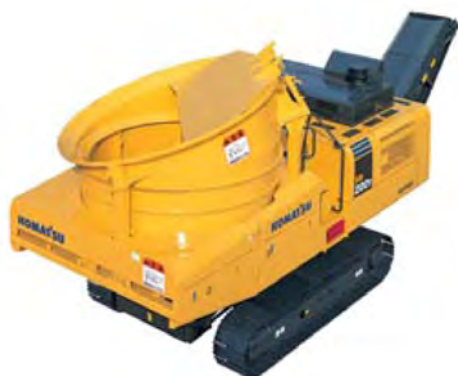
写真-20 自走式木材破砕機【タブ式】BR200T (メーカーカタログより)

このため、ホタテ貝殻と同程度の安価な疎水材として抜根・伐木等の現地発生材による疎水材の活用について検討を行った。現地発生材からチップ材を製造する機械としては、自走式木材破砕機(写真-20、図-11)を用いる。

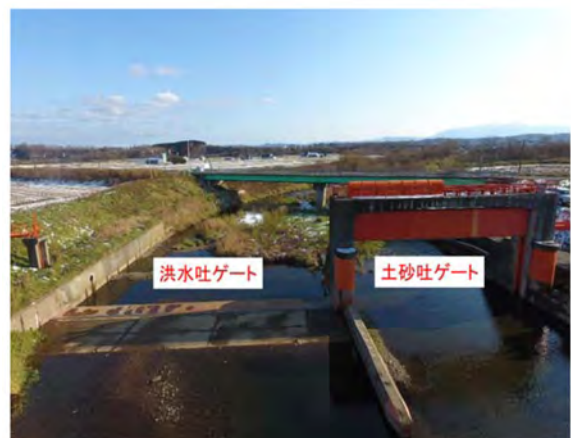
図－3 丹羽頭首工全景（上流から下流方向）

試験施工対象施設である丹羽頭首工は、一級河川後志利別川水系の利別目名川に昭和47年から昭和48年に造成され、昭和49年から供用を開始しており46年が経過している。なお、当ゲート設備は平成18年に塩化ゴム系塗料（塗膜厚98μm）で再塗装を行っている。

試験施工、モニタリング調査の対象は、当頭首工の土砂吐ゲートである（図－3、表－1）。

結果、目視調査では表・裏面とも錆こぶの発生、裏面には塗装の剥がれを確認した。

平成18年の再塗装時の塗料は塩化ゴム系塗料であり、その特性から3種ケレン後の重ね塗りが出来る塗料が制限される。また、有害物質含有調査の結果、既設塗料には、鉛とクロムが検出されたため、施工の際、塗膜の剥離等作業の仮設は、「鉛中毒予防規則」に適用した有害物質飛散防止対策が求められる。

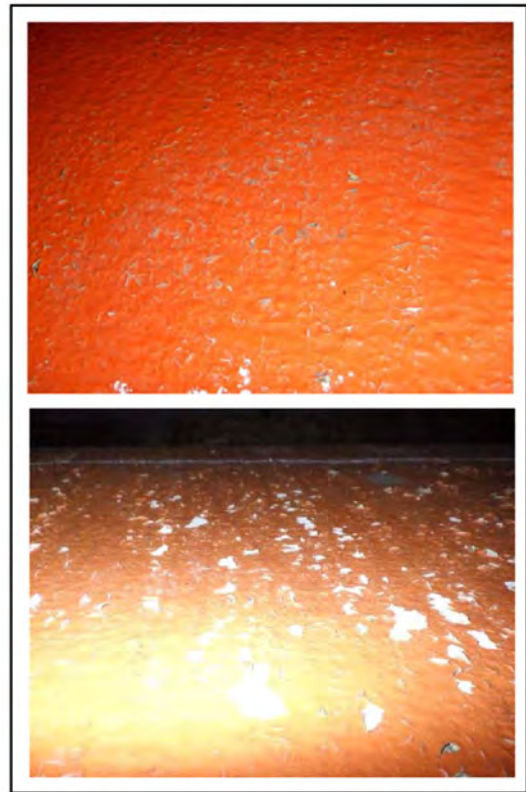
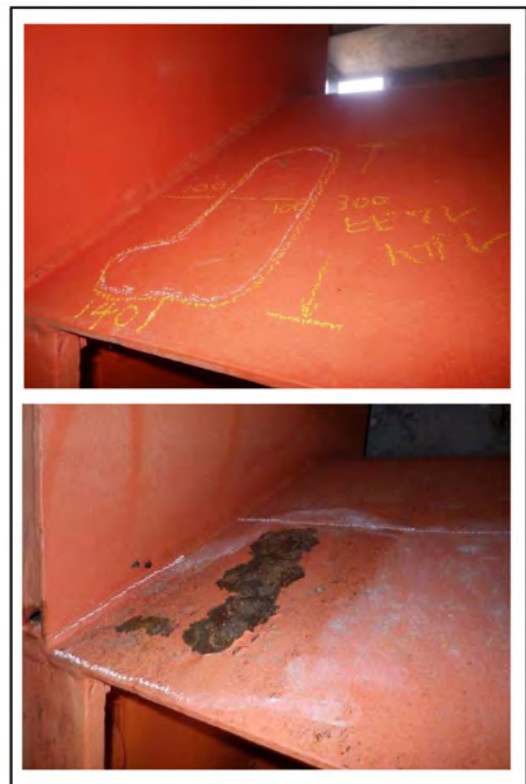
顕著であり（図-7～9）、特にC工法は、2年
目の割れが、3年目には剥がれに進行していた。

- ③ 流砂の影響：かんがい期間におけるゲートの越流水深は最大9cmであることから、ゲート上(越流部)で流砂がゲートの上を擦るように流れることが剥がれを増長させているとも考えられる。

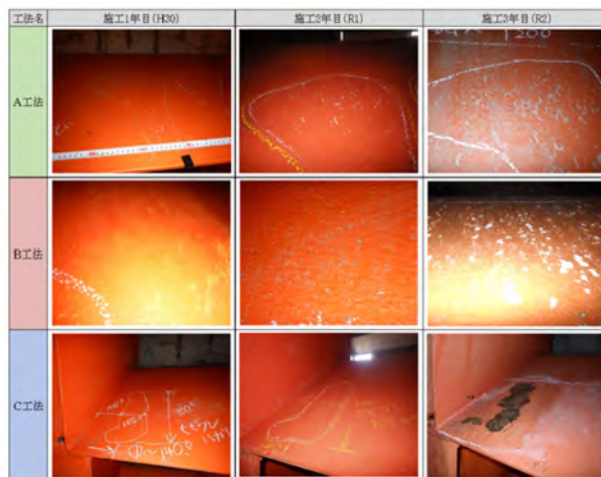
図-11 越流部の表面劣化進行状況

また、各工法とも越流部の剥がれの進行、範囲の拡大が顕著であり、2年目から3年目に掛けて著しい（図-11）。

本試験施工で採用したA, B, C工法の耐久性塗装の主な劣化は、越流部のひび割れである。ひび割れの発生要因としては、一般的な塗装と同様、次の①~③のようなことが考えられる。

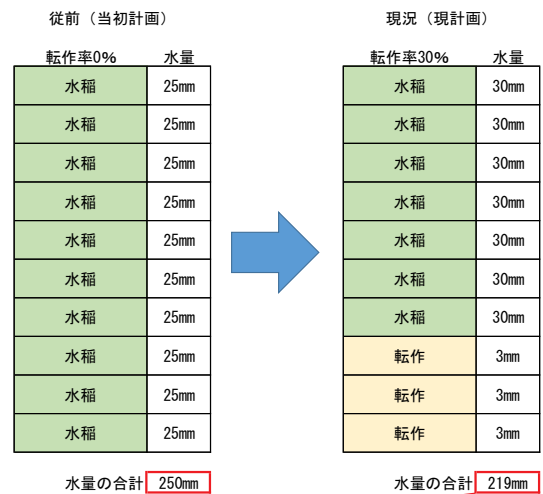
図-1 用水量の減少割合（従前から現況）

具体的には、従前における水稲の減水深を25mm/日、現況における転作率を30%、転作物物の日消費水量を3mm/日、還元田減水深の増加率1.2倍としてシミュレーションすると、図-1に示すとおり12%の減量にとどまる。

現況は約12%の減少で済んでいた。

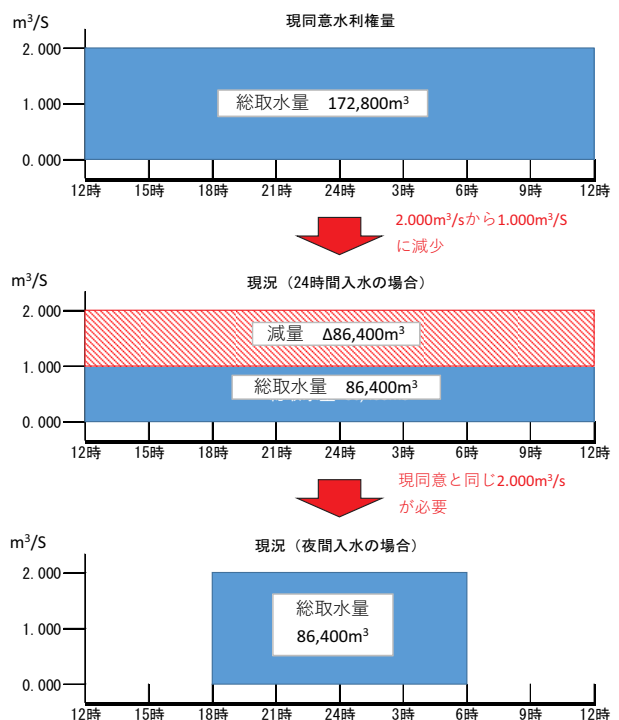
図-4 夜間入水の概念

具体的には、図-4に示すような水利用実態となっている。

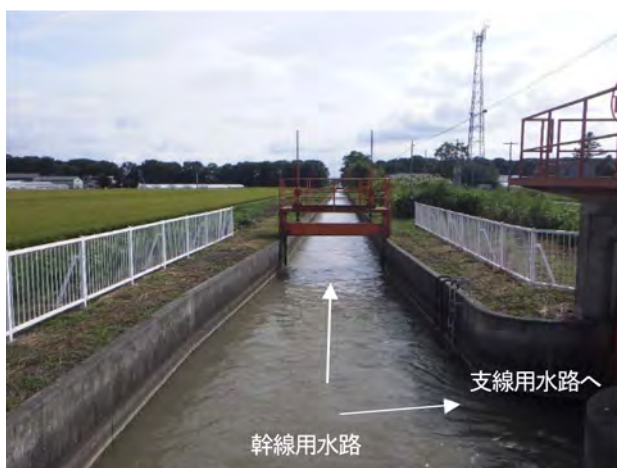
図－6 幹線と支線の分水構造

幹線用水路（国営C幹線用水路）から支線用水路（道営支線用水路）への分水構造は、スライドゲートによるもので、支線用水路の敷高は幹線用水路の敷高より15cm高い。

また、幹線用水路には水位調整ゲートが設置されており、分水位の調整が行える構造となっている（図－6）。

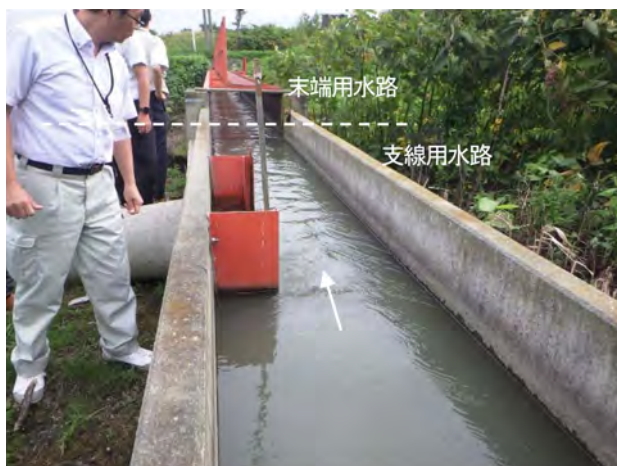
図－7 支線と末端の分水構造

支線用水路（道営支線用水路）から末端用水路（支線分派線）への分水構造は、自然滴下で、ゲート等は無い（図－7）。

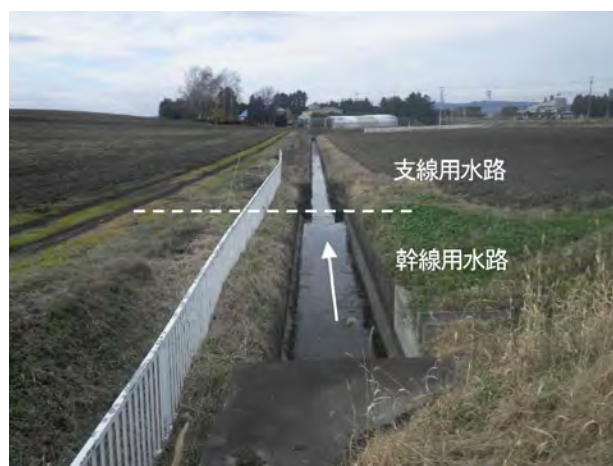
図－8 幹線と支線の分水構造

幹線用水路（国営D幹線用水路）から支線用水路（道営D幹線用水路）への分水構造は、自然滴下で、ゲート等は無い（図－8）。

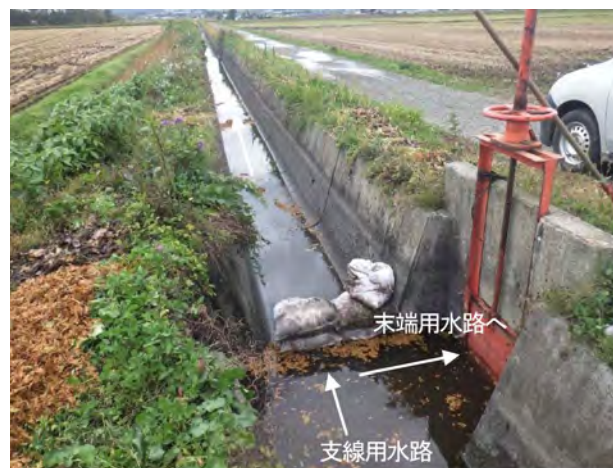
図－9 支線と末端の分水構造

支線用水路（道営D幹線用水路）から末端用水路（D支線用水路）への分水構造は、スライドゲートによるもので、分水工の敷高差は無い「敷分水」となっている。

支線用水路には水位調整ゲートの設置は無く、分水位の調整は、土嚢等で行われている（図－9）。

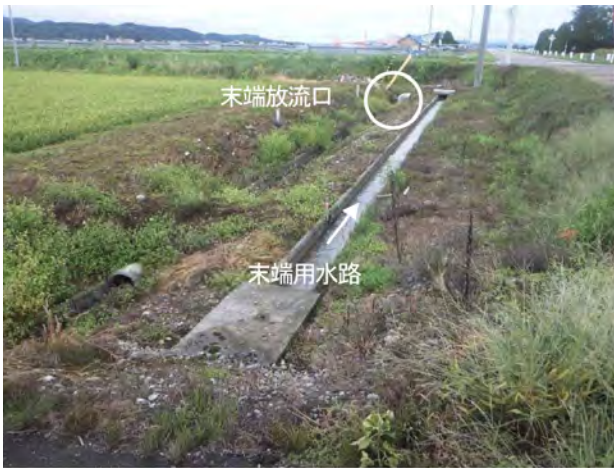
図-10 末端の分水構造

末端用水路以降は、末端放流口から排水路へ放流している（図－10）。

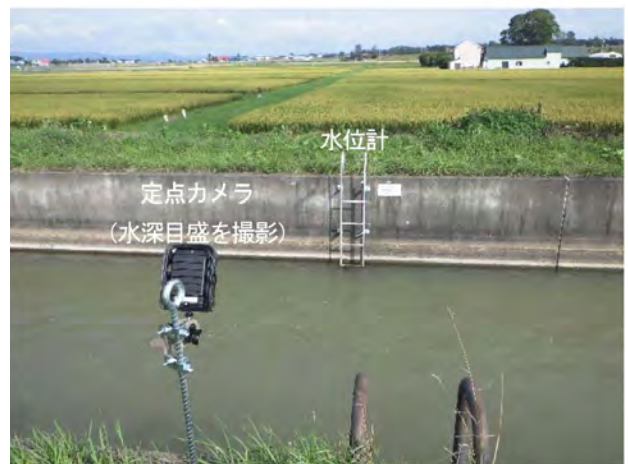
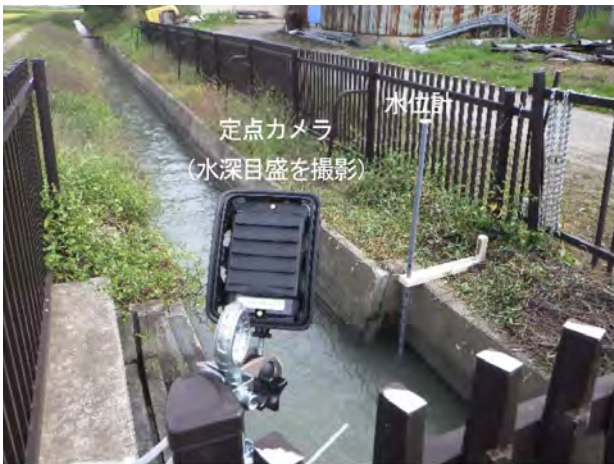
また、同地点に定点カメラを設置し、水深目盛を1分間隔で撮影し撮影時間を記録することで、水位計が欠測した場合の予備とした。調査に使用した水位計と定点カメラは、図-11に示す。

計測機器は、用水路の点検用梯子や防護柵に直接設置したり、木杭等を用いて固定した(図-12～図-15)。

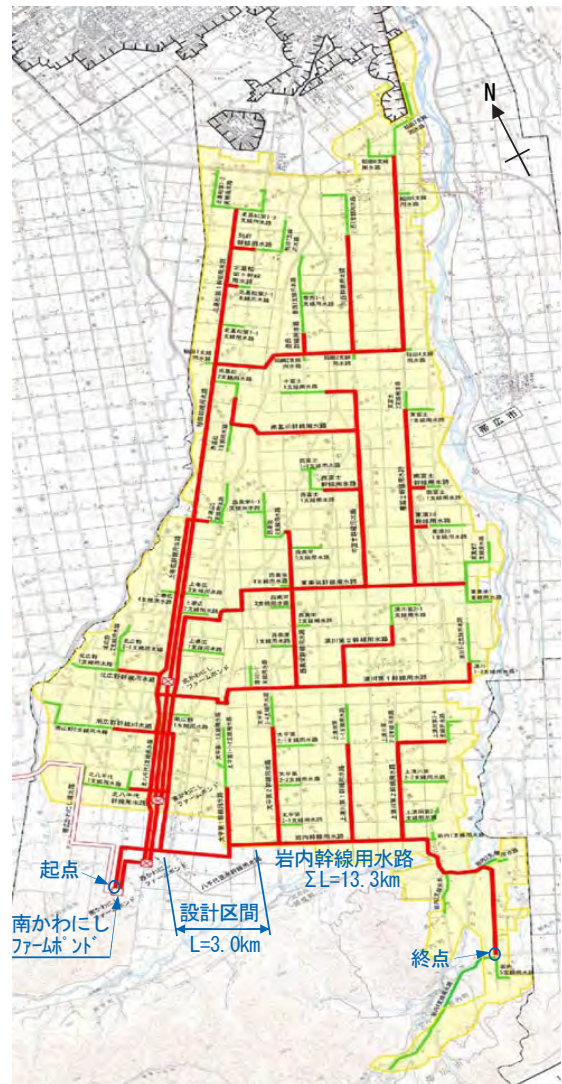
図－2 設計対象施設の位置図

本報告は、岩内幹線用水路のうち、起点より1.7km下流地点から延長3.0km区間について実施したパイプラインの設計事例である（図－2）。

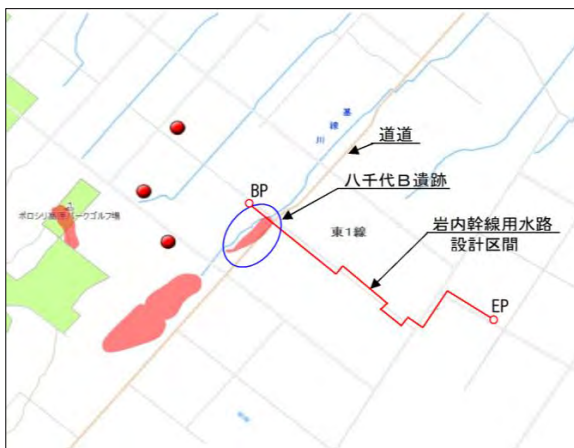
図-6 埋蔵文化財（北の遺跡案内ホームページ³⁾より）

本設計区間においては、起点部付近（道道横断工付近）の牧草地が八千代B遺跡に該当し、縄文（早期）時代の土器が包含されていることが判明した（図-6）。

八千代B遺跡	
名称	八千代B遺跡
登録番号	L-01-019
種別	遺物包含地
時代	縄文(早期)
立地	基線川右岸段丘
標高	270 m
出土遺物	土器

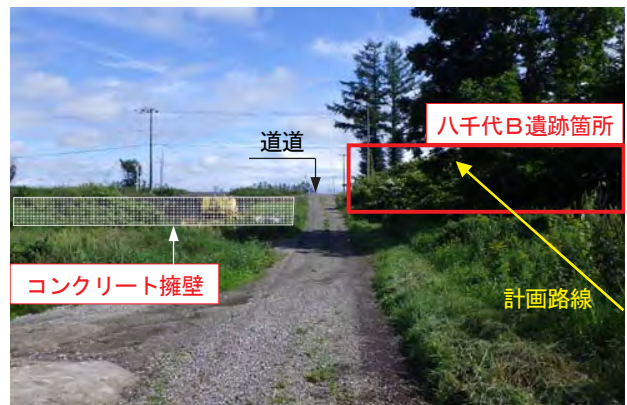
写真-1 埋蔵文化財の位置（路線縦断方向）

このため、路線選定に際しては、八千代B遺跡を回避する路線を検討したが、写真-1の道道のコンクリート擁壁が支障となり、迂回延長が大きく増加することにより、必要圧確保のため管径が増大し、工事費の増加につながる懸念された。

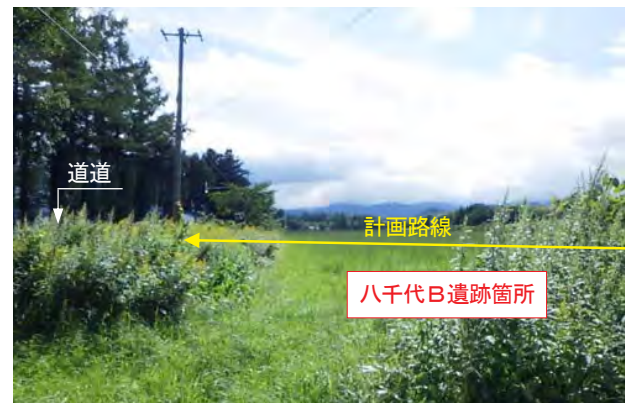
写真-2 埋蔵文化財の位置（路線横断方向）

一方、計画路線は、受益地への最短ルートとなっており経済的であるため、発注者と帯広市が協議を行い、工事实施前に発掘調査を実施し、八千代B遺跡の発掘調査後に管路の施工を行う条件で計画路線に管路を埋設することの了承が得られる結果となった（写真-2）。このため、路線位置は計画通り号線道路沿いを通るルートとした。

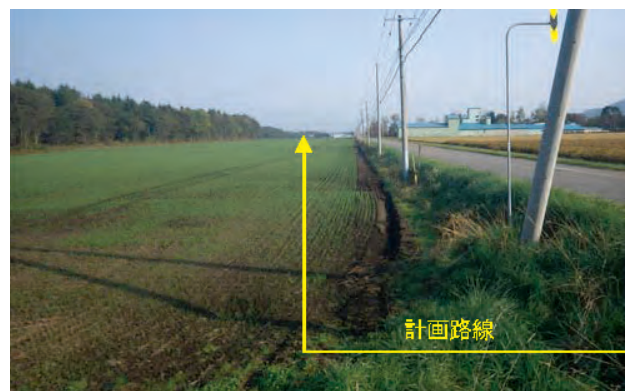
写真-3 計画路線の一例

本設計業務においては、前述したとおり、号線道路沿いに路線を配置することを基本とし、号線道路の左右どちら側に路線を配置するかは、施工性・維持管理・経済性等を踏まえた比較検討により決定した（写真-3）。

なお、詳細路線位置は、構造物等（現道、排水路、林帯、電柱、水道、建物等）との位置関係にも十分留意した上で選定した。

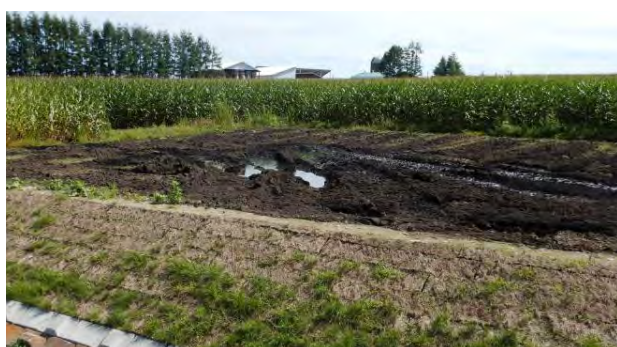
写真-4 低位部のほ場で湧水する状況(発注者提供)

地区内で先行施工している箇所において、パイプラインの基礎材(砂利)を通じて上流から地下水が流下し、写真-4のように低位部のほ場で湧水する状況(発注者提供)

水する現象が生じていた。

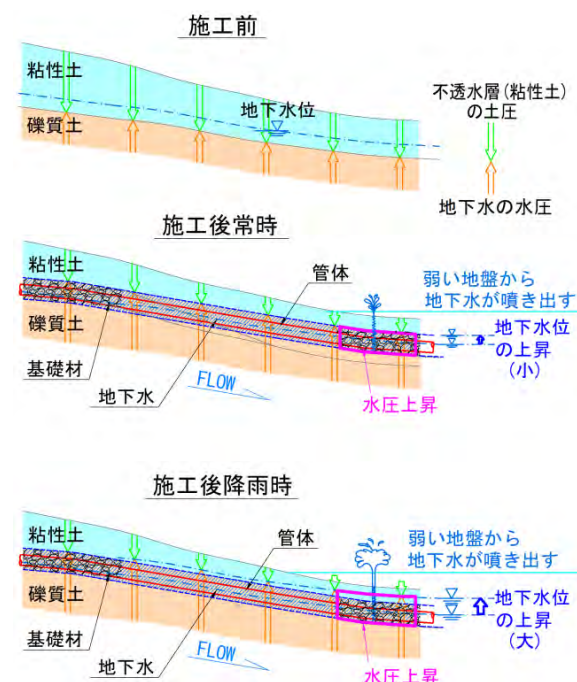
図-8 基礎材を流下する地下水のイメージ

本業務も粘性土地盤で下り勾配の区間があり、同様の現象が起こり得るため、対策が必要となった。基礎材を流下する地下水のイメージを図-8に示す。

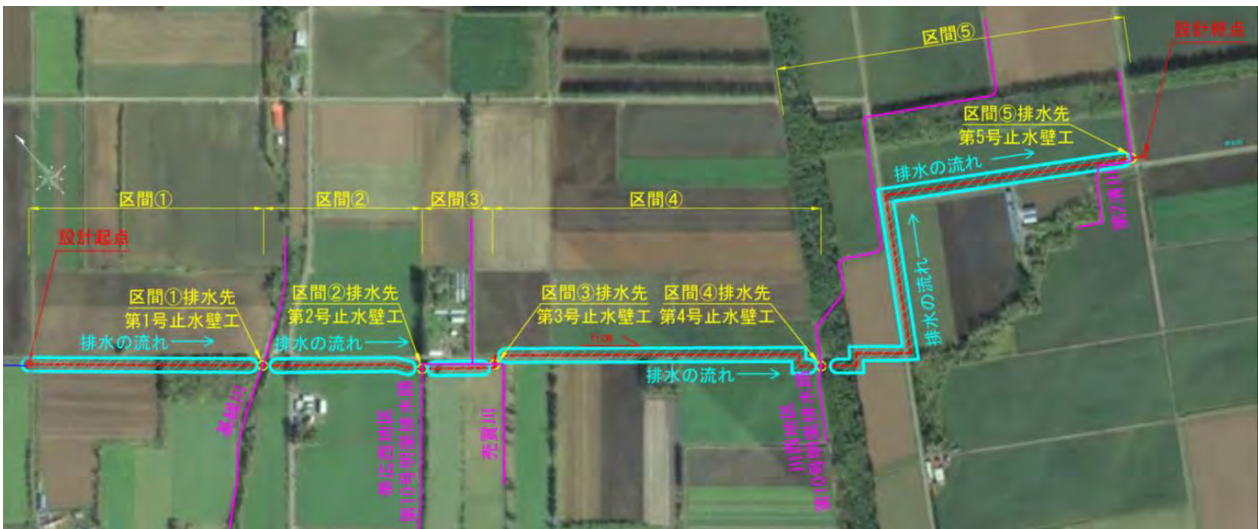
図-12 設計路線と排水先の位置関係（平面、縦断）

排水先は、区域内にある河川及び明渠排水路を対象とし、排水可能な高さを確保できる排水先を基準に排水対策区間を区切って検討した（図-9～12）。
