# 報文集

令和5年度

# 報文集 第35号 目 次

# 青山ダムの洪水吐補修計画

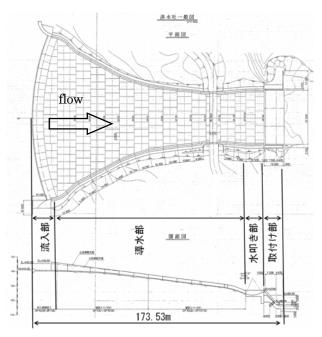
図-2 洪水吐平面・縦断図

青山ダムの洪水吐は、堤体右岸に位置し(図ー1)、正面曲線越流型、延長173.53mで、流入部、 導水部、水叩き部、取付け部に大きく区分される (図-2)。 洪水吐への流入水は、流入

部から導水部へと越流した後、導水部を流下し、バケット形状の水叩き部を経由して、取付け部(水路勾配=1:1)から高流速で下流の当別川(現河川)に放流される。本ダムの洪水吐では、水叩き部で発生する表面渦に加え、取付け部からの流水が河床岩盤に衝突・分散することで減勢効果を発揮させている(写真-2)。当別川の河床及び河岸は岩が露頭しており、高流速の流下水による洗掘に対して十分な強度を有している。

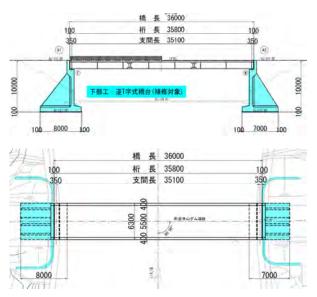
図-3 洪水吐管理橋

青山ダムの洪水吐管理橋は、洪水吐の導水部を 横断して設置されおり(図-1)、下部工は洪水 吐の一部となっている。上部工は単純非合成鈑桁 橋、下部工は逆丁字型橋台で、背面土を擁壁によ り押さえた構造となっている(写真-3、図-3)。

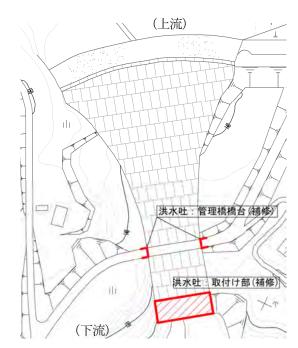
図-4 洪水吐補修対象範囲

機能診断結果及び現地確認結果より、摩耗によ る損傷が著しい範囲は、洪水吐流入水が高流速で 流下する取付け部であった。一方、洪水吐の他の

区間は、摩耗による損傷は比較的少なく、摩耗対 策の必要はないと判断された。これらのことから、 洪水吐の補修は取付け部を摩耗対策対象範囲に設 定した(写真-7、図-4)。

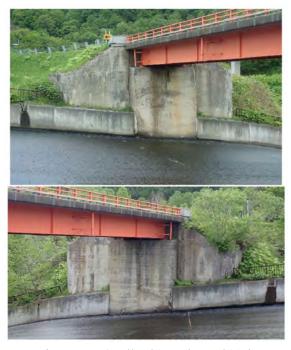
写真-8 洪水吐管理橋 下部工(橋台部) (上:左岸側、下:右岸側)

凍害による変状(ひび割れ・剥離・剥落)が著 しい洪水吐橋台部及び上下流の擁壁を補修の対象 範囲に設定した。(図-5、写真-8)

また、洪水吐管理橋橋台部において、上下流の 擁壁を含む全面に、ひび割れ・剥離・剥落が確認 されている (表-2、写真-6)。 現地確認結果 より、これらの変状の発生要因は凍害によるもの と推定されている。

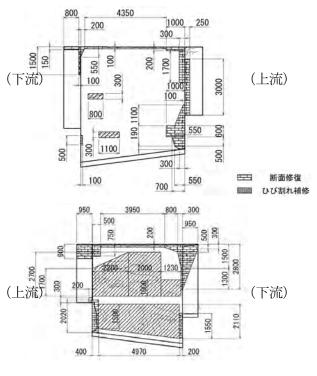
図-7 管理橋橋台部の補修計画図 (上:右岸、下:左岸)

橋台部のひび割れ箇所については、断面修復工 法の施工範囲内は剥離・剥落対策の断面修復工法 で補修する計画とし、それ以外はひび割れ補修工 法で対策を行う計画とした(図-7)。

橋台部については、端部の剥離・剥落及び0.2mm 程度のひび割れが主な変状である。断面修復工法 及びひび割れ補修工法を組み合わせて、変状の進 行を抑制する計画とした。

橋台部の剥離・剥落箇所については、断面修復 工法で対策を行う計画とした。剥離・剥落箇所の ような不規則断面の補修を行う工法には左官工法、 吹付工法、充填工法があり、本補修計画では、施 工規模及び施工面積、施工条件から充填工法を採 用した(表-8)。また、補修材料には、セメン トモルタル、ポリマーセメントモルタル、ポリマー モルタルの3種類があるが、本補修計画では経済 性及びひび割れ抵抗性等からポリマーセメントモ ルタルを採用した(表-9、表-10、表-11)。

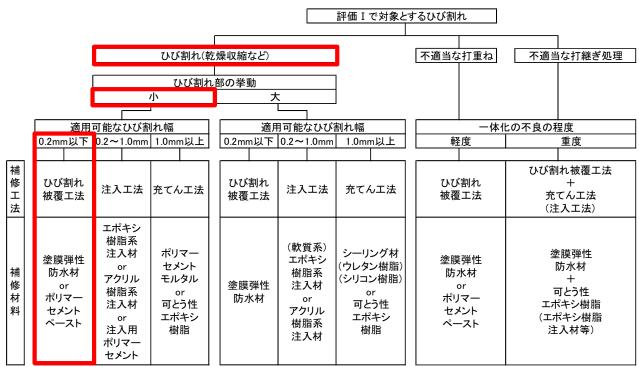
図-8 ひび割れ補修工法の選定5)

ひび割れ補修工法には、ひび割れ被覆工法、注入工法、充てん工法の3種類がある。ひび割れ幅が0.20mm以下であることから、本補修計画では「ひび割れ被覆工法」を採用することとした(図-8)。

※「評価 I で対象とするひび割れ」とは、乾燥収縮や水和熱によるひび割れなど、竣工から数年内には収束すると考えられるひび割れをさす。

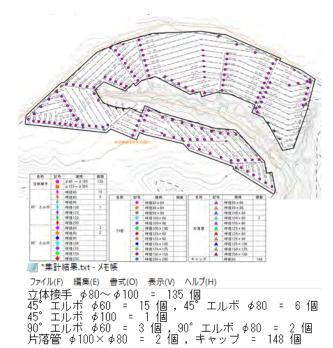
図-11 暗渠部品図と集計結果 txt

手法としては、CAD上に描かれた暗渠配線図のデータ内において、部品毎にレイヤー・色・線種等の違いを定め、プログラムで読み取るentity(実体)を決定する。その後、部品毎に該当するentityのみを抽出し、その個数を数え処理する一連作業をプログラム化し、txtデータへ自動的に転写することで、設計図からの読み取り作業を省力化する(図-11)。

ここでは、暗渠配線図(CADデータ)から、 暗渠部品毎の種類と個数が(txtデータ)に自 動で出力されるプログラムを作成することで、人 為的な数量計上のミスを未然に防ぐこととした。

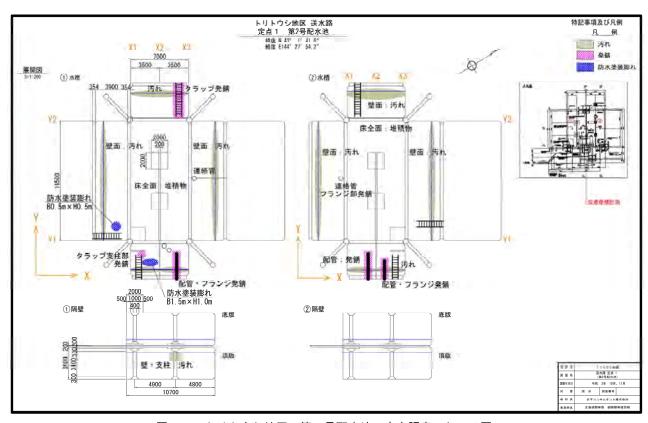
図-4 トリトウシ地区 第2号配水池 定点調査スケッチ図

② 配水池やファームポンド内に水を張った状態 であっても、水中UAVを使用することにより、 水面下の側壁、底版の防水塗装の膨れ、汚れや 堆積物の有無、ひび割れ及び配管等金物類の発 錆状況が確認できた(写真-6、7、8、9、10、11、図 -4 、5 )。

このため、新技術である水中UAVを使用し、 落水することなく、動画撮影による映像から側壁、 底版、頂版、柱部の映像をもとにスケッチ図を作 成し、ひび割れ、摩耗、欠損等の変状を把握し、 健全度評価の精度向上を図った。

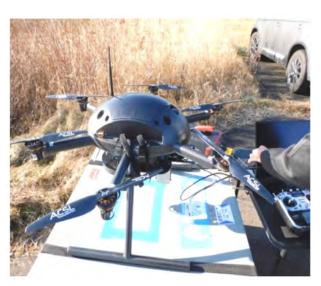
写真-13 LiDAR搭載UAV

- と測距のことであり、 原理はレーザー光を照 射し、物体に当たり跳ね返ってくるまでの時間 を計測し、物体までの距離や方向を測定するも のである。
- ② 国産産業用UAVであるACSL社のPF2 をカスタマイズし、Livox社のAvia (LiDAR)を搭載することにより、上空より高精度にレーザーを照射し、点群を取得できる機体を使用した(写真-13、14)。
- ③ UAV: PF2は飛行経路を設定することで 離陸から着陸までの完全自律飛行が可能である。
- ④ LiDAR: Livox社のAvia、計算 上は高度50mの飛行で、70m×80m程度の範囲 のスキャンが可能である。
- ⑤ 飛行中にLiDARの計測と合わせて、写真 撮影を行うので位置の把握が容易である。

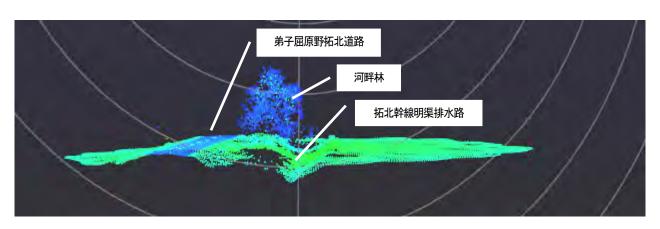
図-6 点群データ (拓北幹線明渠排水路 SP.1550~SP.1650) ※現地にて専用ソフト (Livox Viewer) で点群データを確認した。

- ① 撮影範囲は、1km区間であり、作業時間は外業(準備・計測等)が2名×1日、内業がデータ処理(点群データの間引き、断面図の作成等)に1名×3日間程度であった。
- ② UAV写真測量では、通常は多くの写真を撮影し3D化を行うソフトで写真を結合し点群化を行うが、LiDARではレーザー光で周辺をスキャンし点群データを直接取得することから、作業の省力化につながった(図-6、7)。
- ③ 本調査では、河畔林が少ない区間かつ、排水路法面の草本類が秋枯れした後に計測を実施したため、排水路断面の変状(法面への土砂堆積や侵食等)を概括的に把握することができた(図-8)。このことから、現場条件(上空からの計測に支障がない環境)や作業時期(排水路周辺の草本類が生育前の早春季あるいは秋枯れ後)に応じて、LiDAR搭載UAVの使用は有効であると考える。

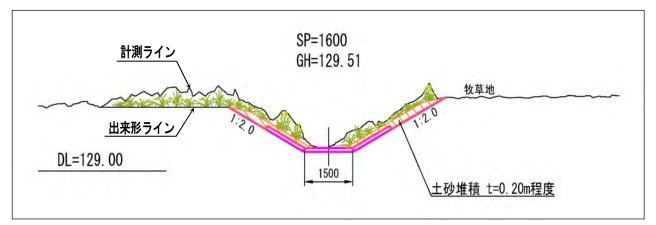
図-8 計測断面と出来形図の重ね合わせ(拓北幹線明渠排水路 SP. 1600)

# 3) 計測断面と出来形図の重ね合わせ

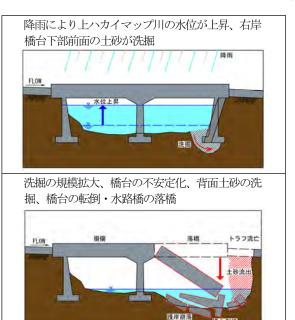
図-3 被災のメカニズム

被災のメカニズムを図-3に示す。被災は豪雨による異常出水により、上ハカイマップ川の水位が上昇し、当該水路橋右岸橋台下部の前面土砂が洗掘され、それに加えて河川からの越水により橋台背面に水が流れ込み、土砂が流出したことにより橋台が転倒し、水路橋が落橋したと推測される。

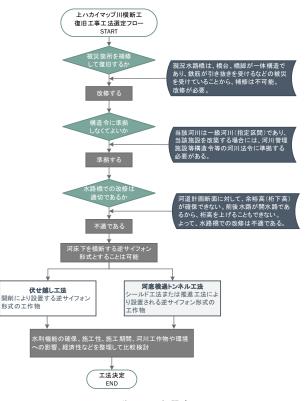
図-5 復旧工法選定フロー

前述のとおり、全面復旧となる場合には、河川構造令の規定に準拠しなければならない。しかし、当該水路橋は、計画高水流量180㎡/sにおける桁下余裕高(0.6m)が確保できていない状況にある。すなわち、水路橋形式で復旧する場合には桁下高を50cm程度上げる必要がある。

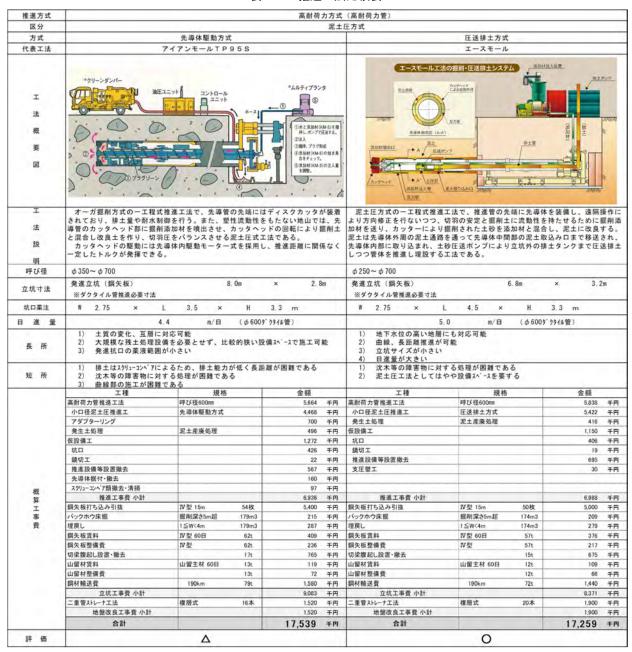
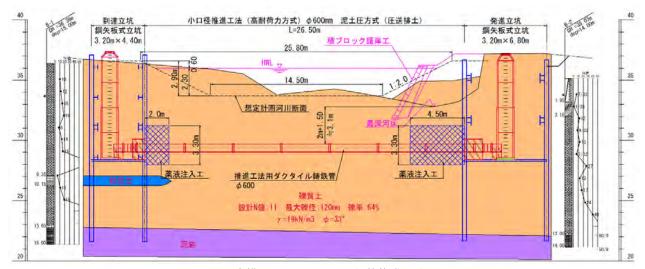
図-10 河底横過トンネル(小口径管推進工法)断面図

先導体駆動方式は約1,750万円、圧送排土方式は約1,730万円(両者ともに配管費用含まず)と、わずかに圧送排土方式が安価なことから採用し、施工断面図を図-10に示す。

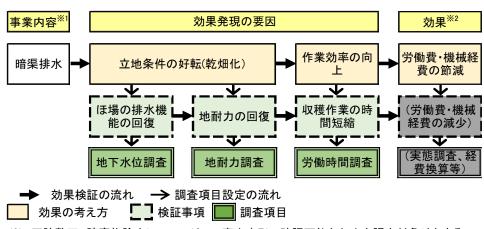
図-3 営農経費節減効果の検証体系図

※1 不陸整正、障害物除去については、工事出来形で確認可能なため本調査対象外とする。 ※2 労働費・機械経費の削減額は、今後の実態調査、経費換算等を想定

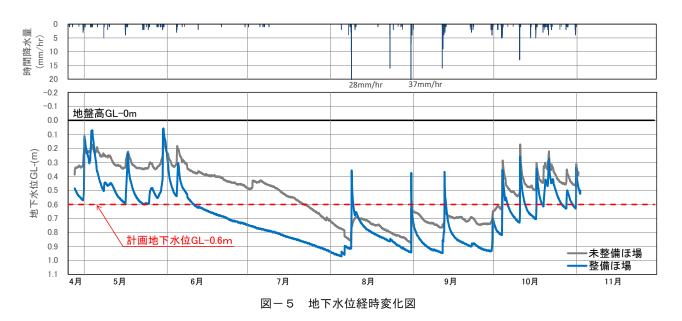
- ・5月は、整備ほ場では降雨時に、一時的に地表面近くまで地下水位は上昇するが、降雨後は計画地下水位(GL-0.6m)程度まで低下する。 一方、未整備ほ場では、降雨時の地下水位上昇は整備ほ場と同程度まで上昇するものの、降雨後の地下水位低下はGL-0.3m程度までであり、整備ほ場に比して地下水位の逓減は緩やかである。
- ・6月中旬頃から7月は、少雨の影響により、整備ほ場・未整備ほ場ともに地下水位は低下傾向を示すが、相対的に未整備ほ場が高い。
- ・8月から9月は、降雨による一時的な上昇はあるものの、降雨後は整備ほ場、未整備ほ場ともに計画地下水位より低い位置まで低下しており、 少雨の影響が継続した。
- ・10月は、8月から9月に比して、降雨間隔が短くなり、整備ほ場・未整備ほ場ともに地下水位の基底高は徐々に上昇し、整備ほ場では計画地下水位付近、未整備ほ場では計画地下水位より0.1~0.15m高い位置で推移した。

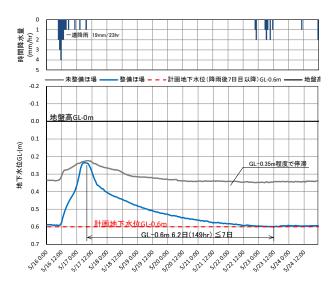
図-6 地下水位経時変化図(5月16日降雨)

一方、未整備ほ場の地下水位は、降雨前はGL-0.35mであり、降雨によりGL-0.28mまで上昇した。降雨終了後は、3日後にはGL-0.33mまで低下し、4日後に降雨前のGL-0.35m程度となり、それ以降低下することはなかった。

同一降雨条件下において、地下水位は整備ほ場では計画値(GL-0.6m)を満足し、未整備ほ場は満足しなかったことから、暗渠排水の整備により排水機能が回復したものと判断した。

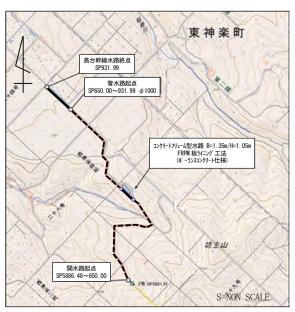
図-2 高台幹線用水路位置図

(2) 平成29年試験施工(SP7,200付近、L=57.0m) 当施設(図-2)は、平成29年11月にストック マネジメント技術高度化事業によりFRPM板ラ イニング型水路による試験施工を実施し、6年目を 迎える施設である。本施設の諸元を表-1に示す。

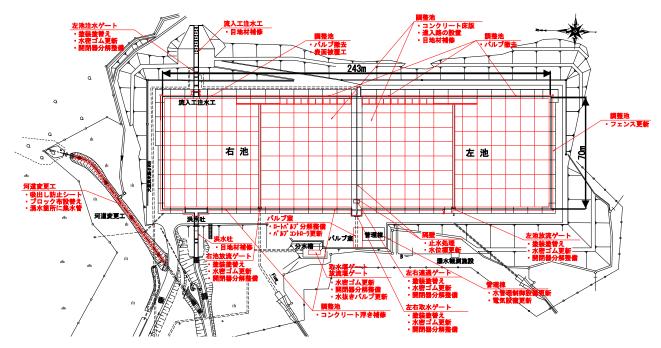
図-3 対策工位置図

過年度の機能診断調査結果、及び本改修計画検 討において実施した現地踏査、現地調査の結果か ら機能低下が確認された施設の対策工法を検討し た。表-2に劣化内容と対策工法を、図-3に対 策位置図を示す。 維持管理費は、用水施設の劣化に伴い整備補修 費が増加傾向にある。そのうち、調整池に堆積し た塵芥物撤去に要する経費が5割を占めている。 本稿では、維持管理費の5割を占める調整池に堆 積した塵芥物撤去の軽減を図るため、施設の劣化 に対する対策工法の内、進入路の設置とコンクリー ト床版への構造変更について示す。

工 種	劣化内容	対策工法
		防水目地材の剥離・剥落	防水目地材の再施工
		隔壁目地の漏水	漏水箇所の止水処理
		鉄筋露出	表面被覆工
	調整池本体	コンクリートの浮き	劣化部の断面修復
		散水用バルブの発錆	バルブの撤去
土木施設		遮水シートの劣化	進入路の設置
工作施設			コンクリート床版へ構造変更
	流入工注水工	防水目地材の剥離・剥落	防水目地材の再施工
	分水工	水抜きバルブの発錆	バルブの更新
	洪水吐工	防水目地材の剥離・剥落	防水目地材の再施工
	防護柵	塗装の剥離・剥落	防護柵の更新
	河道変更工	河床洗掘、法面変状	吸出し防止材+ブロック布設替え
	左池取入ゲート	塗装、水密ゴム劣化	塗装塗替え、水密ゴム更新
	放流ゲート(左右池)	塗装、水密ゴム劣化	塗装塗替え、水密ゴム更新
	連通ゲート(左右池)	塗装、水密ゴム劣化	塗装塗替え、水密ゴム更新
ゲート設備	取水ゲート(左右池)	塗装、水密ゴム劣化	塗装塗替え、水密ゴム更新
	取水バルブ	取付ボルト発錆	分解整備、バルブコントローラ更新
	取水堰ゲート	塗装、水密ゴム劣化	開閉器塗装塗替え、水密ゴム更新
	放流堰ゲート	塗装、水密ゴム劣化	開閉器塗装塗替え、水密ゴム更新
	電気設備	耐用年数超過	更新
水管	<b>管理制御設備</b>	耐用年数超過	更新

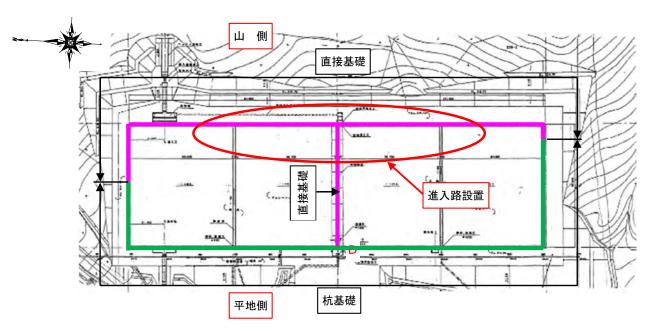
図-4 擁壁基礎工配置図

で、計画されており、山側と調整池中央が直接基礎による支持形態であるが、平地側と調整池の両端は杭基礎による支持を採用している<sup>3)</sup>。このため、進入路の設置位置は、直接基礎で支持力が得られること、既設の杭支持擁壁に影響を与えないこと、構造物の基礎にかかるコストが縮減できることから、N値20以上である山側の中央部に計画した。図-4に擁壁基礎工の配置図を示す。

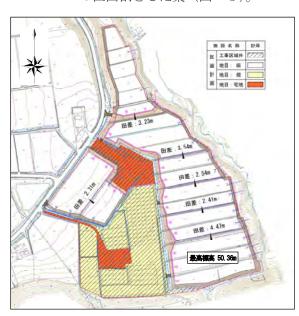
図-3 区画割図(第1案)

第1案:中央部から北側は、整備後も狭小・変形 耕区となることから、面積を大きく確保 するよう現況9枚から2枚へ、最高位ほ 場田面高を低く設定するため南側から現 況4枚を1枚へ、残りの現況6枚を3枚 への区画割とした案(図-3)。

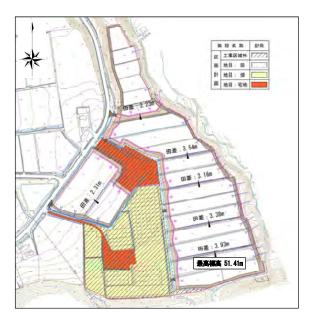
図-4 区画割図(第2案)

第2案:中央部から北側は、整備後も第1案と同様とし、現況9枚から2枚へ、残りの現況10枚を各ほ場間の田差が小さくなる4枚への区画割とした案(図-4)。

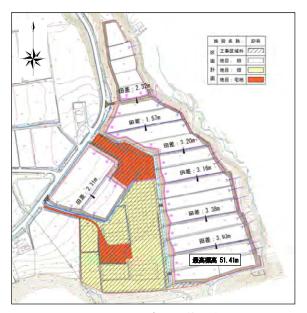
図-5 区画割図(第3案)

第3案:現況19枚を各ほ場間の田差が小さくなる 6枚への区画割で、最も運土が少ない案 (図-5)。

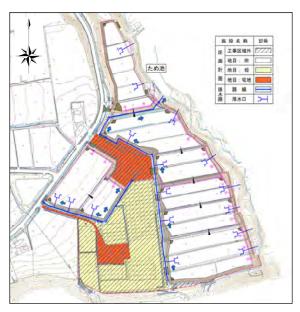
図-9 排水路 計画平面線形 (決定案)

しかし、東側耕区と既畑との高低差が2m以上 となる場所もあり、事前聞き取りでの湿害や大雨 時の越水被害を想定した場合、表面排水の落水口

をほ場両短辺へ分散し、東側耕区と既畑の間に排水路を整備することが望ましいと判断した。このことから、重要課題であるため池への表面排水の還元は、排水流末をため池とする線形とすることで対応し、施設用地も極力少なくなるよう計画した(図-9)。この際、潰れ地については線形の設定上、境界排水(土水路)の場合とほぼ変わらないことを図面にて示し、受益者へ説明を行った(図-10)。

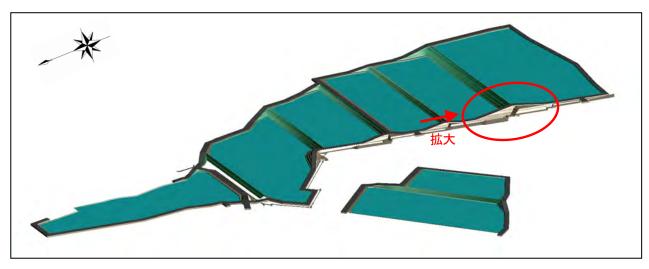
図-11 農区 計画3 Dモデル

このことから、計画農区の3Dモデル(図-11)を作成し受益者説明に使用することとした。3Dモデルでは農区全体の配置状況を確認できるだけでなく、局所の拡大(図-12)により詳細部の状況も確認が可能なため、受益者の理解向上とつながり、より具体的な説明を行うことができた。

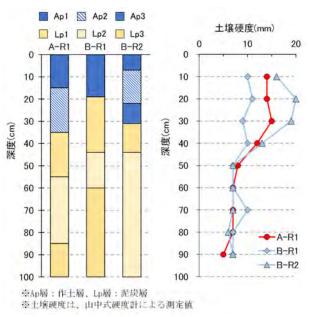
図-5 土壌層位と土壌硬度

及びB-R 1では作土層で10<sup>-7</sup>~10<sup>-6</sup> cm/sと小さい飽和透水係数を示した。A-R 1は代かき、B-R 1は播種前後の鎮圧作業の影響により難透水層が形成された可能性が考えられる。これら難透水層の存在が、圃場の浸透量にも影響を与えている可能性がある。試験区は畑利用後の乾田直播栽培であることから透水性が良好になることが予想されたが、対照区と比較しても土壌物理性には差がなく、土壌の透水性は同程度であるといえる。以上の結果から、水田利用後の土壌は対照区と試験区で大きな違いはなく、試験区においては田畑輪換による土壌物理性の改善効果は現れていなかった。

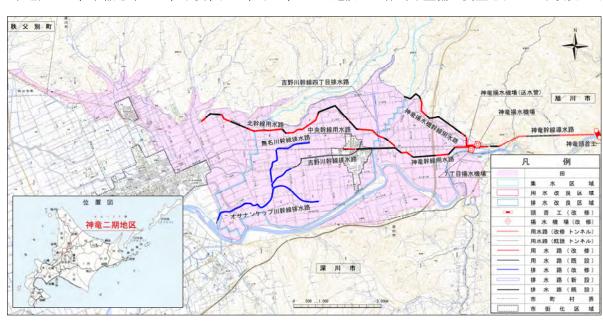
図-1 神竜二期地区 計画一般平面図

また、地区内の排水施設は国営納内土地改良事業(昭和41年度~昭和49年度)により造成されたが、近年の降雨形態の変化に伴う流出量の増加によって排水能力が不足しているため、排水路からの溢水による湛水被害が発生している。

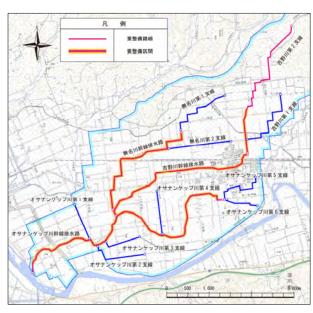
図-6 改修を要する排水路(現況排水系統)

地区の全ての排水路(国営及び道営施設)について、200m間隔で断面測量を行い、各断面の流下能力を算定し、計画排水量に対する流下能力の過不足を判定した。判定の結果、4条L=14.6km(総延長の28.9kmの約50%)の排水路及び区間延長について改修を要する排水路と選定した(図ー6)。
